FORELØPIG RAPPORT MED UMIDDELBAR SIKKERHETSTILRÅDING

BRANNTILLØP KNYTTET TIL STRØMAVTAGERE I T-BANETOG AV TYPE MX 3000

AVGITT 23. FEBRUAR 2010

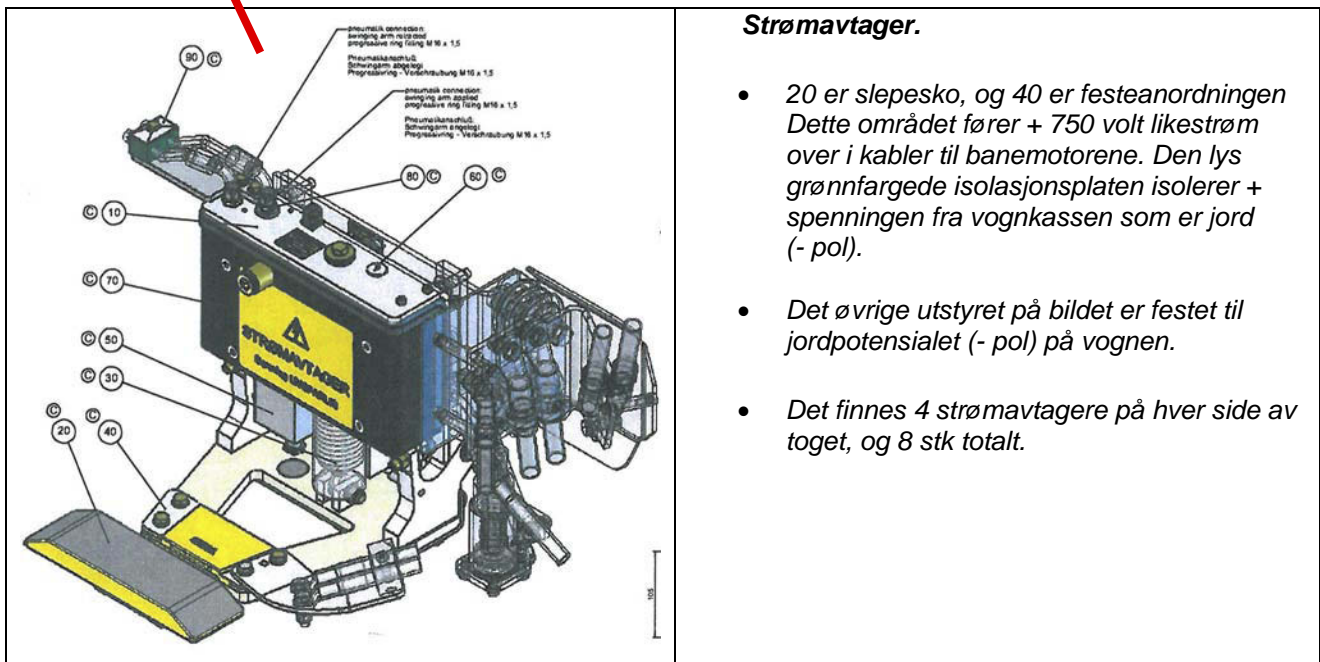
Figur 5: Strømvakter med slepesko og isolatorplate

Alle de tre branttilløpene synes å ha utspring i overslag over isolatorplaten som skiller + og – pol og som i tillegg bærer slepeskoen, se figur 6. Isolatorplaten er laget av et glassfiber/epoksy basert komposittmateriale, mens slepeskoen er laget av en støpestållegering. Isolatorplaten har en forholdsvis ru overflate.
