# RAPPORT

JB 2011/09

## TEMARAPPORT OM BRANNTILLØP I STRØMAVTAGERE PÅ T-BANETOG TYPE MX-3000

## **TEMARAPPORT OM BRANNTILLØP KNYTTET TIL STRØMAVTAGERE I T-BANETOG AV TYPE MX-3000**

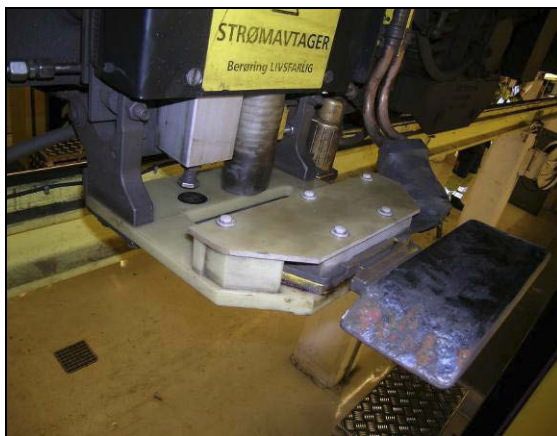
*På den endrede løsningen (se figur 12), er den strømførende delen beskyttet slik at kun selve slepeskoen er eksponert. Krypstrømvstanden og luftavstanden fra strømførende til jordet del av strømvtaggeren er dermed økt slik at faren for overslag er mindre. Den økte bredden på isolasjonsplaten sammen med innbyggingen av spenningsførende deler på siden, over og under gjør også at sannsynligheten for kortslutning som følge av fremmedlegemer er betydelig redusert. Innbyggingen er utført i samme materiale som selve isolasjonsplaten. I tillegg er det satt på en krympestrømpe over kabelskoene som skal gjøre det vanskeligere å starte en gnist ved sammenstøt med objekter i sporet. Denne var ikke montert på strømvtaggeren ved dør 11 i vogn 3176 i denne testen.*

Figur 14: Modifisert strømvtagger.

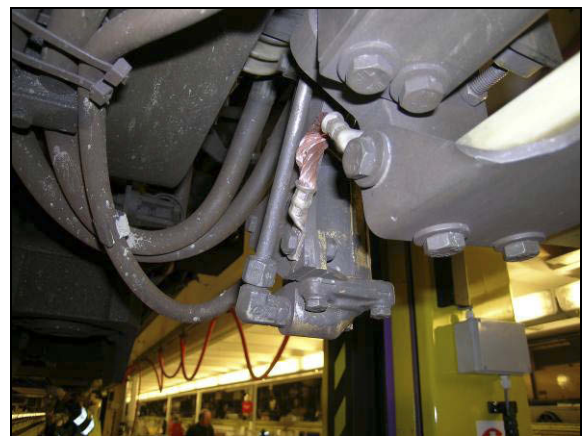
*I tillegg til denne innbyggingen av strømførende del, er det også montert en ekstra jording av strømvtaggerens bevegelige del (se plassering på figur 13). Granskning av lysbuebrannene på MX-3000 har vist at denne delen har dårlig jording, og dermed usikkert potensiale. Det har blitt reist spørsmål om dette kan bidra til å gjøre det vanskelig for likeretternes vern å detektere lysbuer mellom de delene som skal være strømførende og den bevegelige delen av strømvtaggeren. Den nye jordingen skal sikre god jording av den bevegelige delen av strømvtaggeren slik at slike overslag vil være lettere å detektere. Det var ikke installert nye jordingsforbindelser i den innledende testen på lukket spor, men dette ble installert 29.04.2010*

Figur 15: Jordingsforbindelse på strømvtagger.

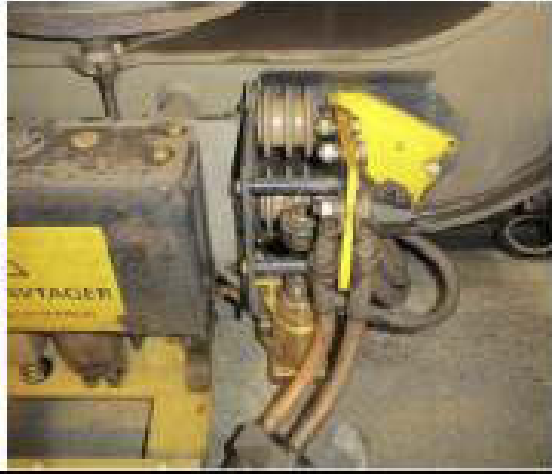
Opphengsisolatoren er et koblingspunkt med to isolatorer som er plassert på boggierammen til siden for strømavtageren. Det har det vært flere tilfeller med overslag i disse. Det er i hovedsak de tidligste leveransene av vognsettene som har hatt disse problemene. (Påvist på vognsettene: 3001, 3002, 3003, 3004, 3005 og 3009, også 3028).

Figur 16: Viser plasseringen.

Opphengsisolatorene kontrolleres visuelt og med isolasjonsmåling (megging) med 1000 volt megger på 10 000 km-ettersyn. Påvises begynnende elektrisk overslag, sprekker og brudd skal isolator byttes. Dette punktet er S-merket. Hvis isolasjonsmotstand er mindre enn 20 M $\Omega$ , skal det konfereres med driftsleder. Opphengsisolatorene vaskes på 60 000 km ettersyn.

Etter flere hendelser ble instruksene endret for å ha større fokus på opphengsisolatorene for 750 volt koblingsplate, samt kontroll av bruddsprekker og påbegynnende elektriske overslag.

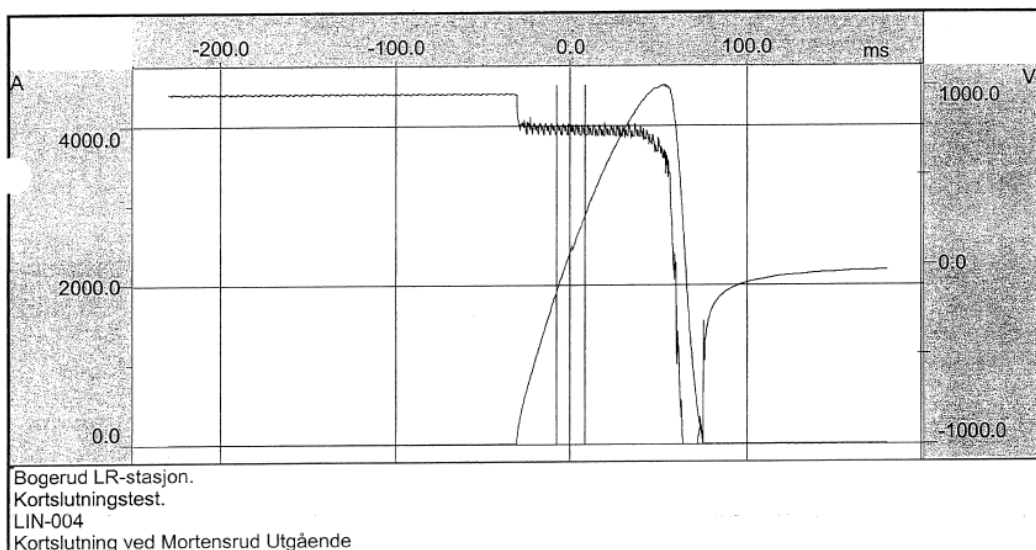
Figur 22: Utskrift av kortslutningstest.

<b>Result of analysis:</b>		
Start of analysis	-7.8	ms
Duration of analysis	15.6	ms
Voltage on trip	770	V
Analysis I max	2870	A
Analysis delta I	2818	A
Analysis duration delta I	0.0	ms
Analysis di/dt	92	A/ms
Analysis duration di/dt	23.0	ms
Analysis gradient	62.0	A/ms

- Stasjonær kortslutningstrøm: > 4500 A
- Strømstigning initiell: 92 A/ms
- Strømstigning etter ca.30 ms: 62 A/ms

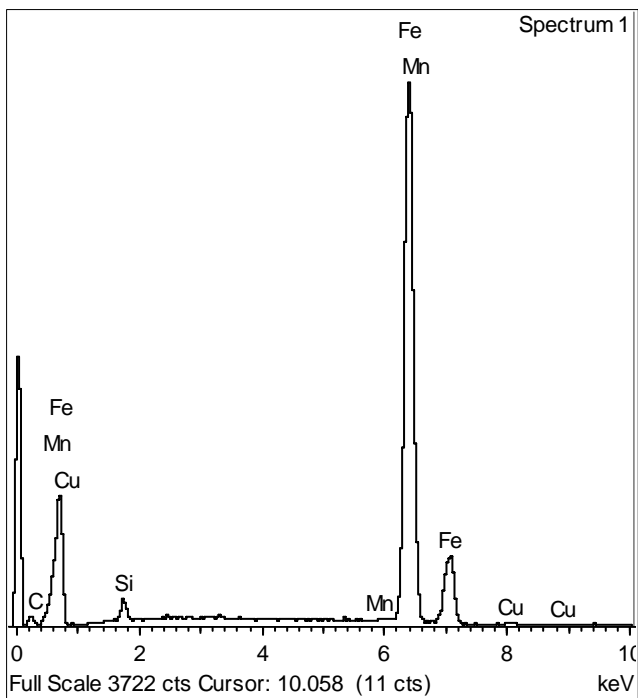
En sannsynlig kilde til det observerte jernet var slepeskoen og en bit av slepeskoen ble tatt ut for metallografiske undersøkelser, se Figur 7a. Mikrostrukturbildene i Figur 7b vise strukturen i grunnmaterialet til slepeskoen og påviser kulegrafitt/seigjern. Ut mot overflaten kunne det observeres herdestruktur (martensitt), Figur 7c, som viser at slepeskoen har vært utsatt for temperaturer i området 750-1100°C. Dette ble bekreftet ved hjelp av hardhetsmålinger som viste en hardhet på 300HV<sub>1,0</sub> i grunnmaterialet og en hardhet opp mot 540 HV<sub>1,0</sub> ut mot overflaten.

Figur 8 EDS spekter fra grunnmaterialet til slepesko, oppløring med silisium og noe kobber er forenlig med den observerte strukturen i Figur 7b.

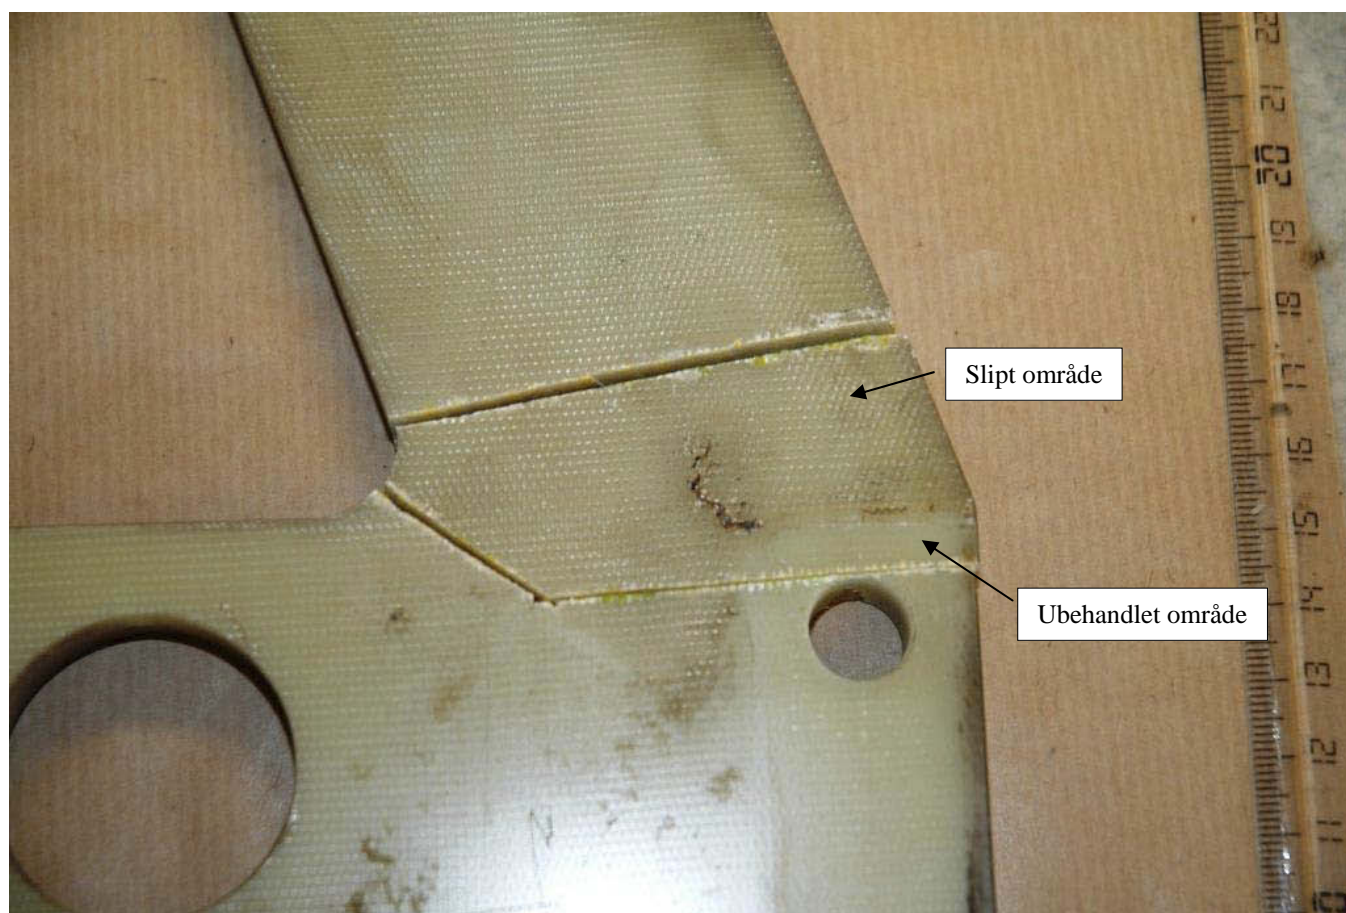
Figur 1 Oversiktsbilde av prøveuttaket på isolasjonsplaten.

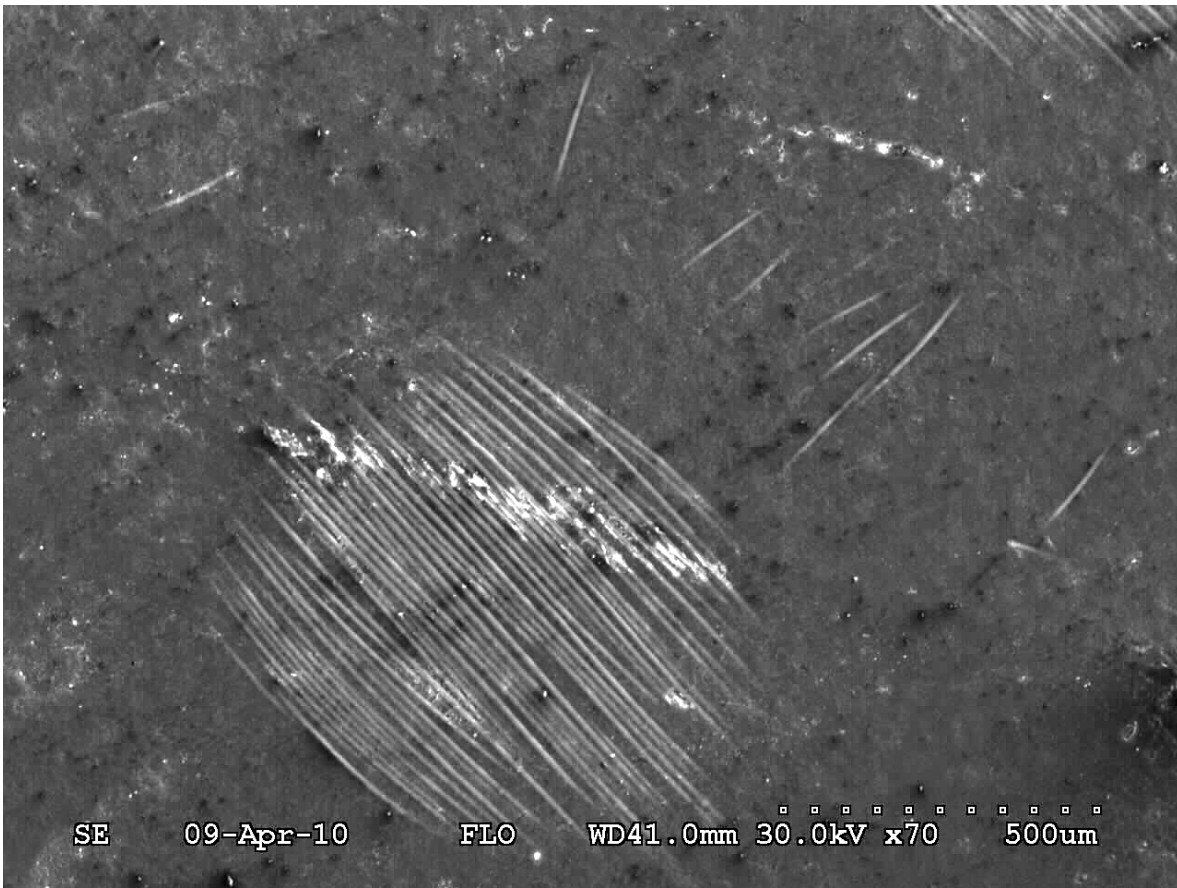
Figur 2 Bilde i SEM av overflaten i ubehandlet område, se Figur 1.

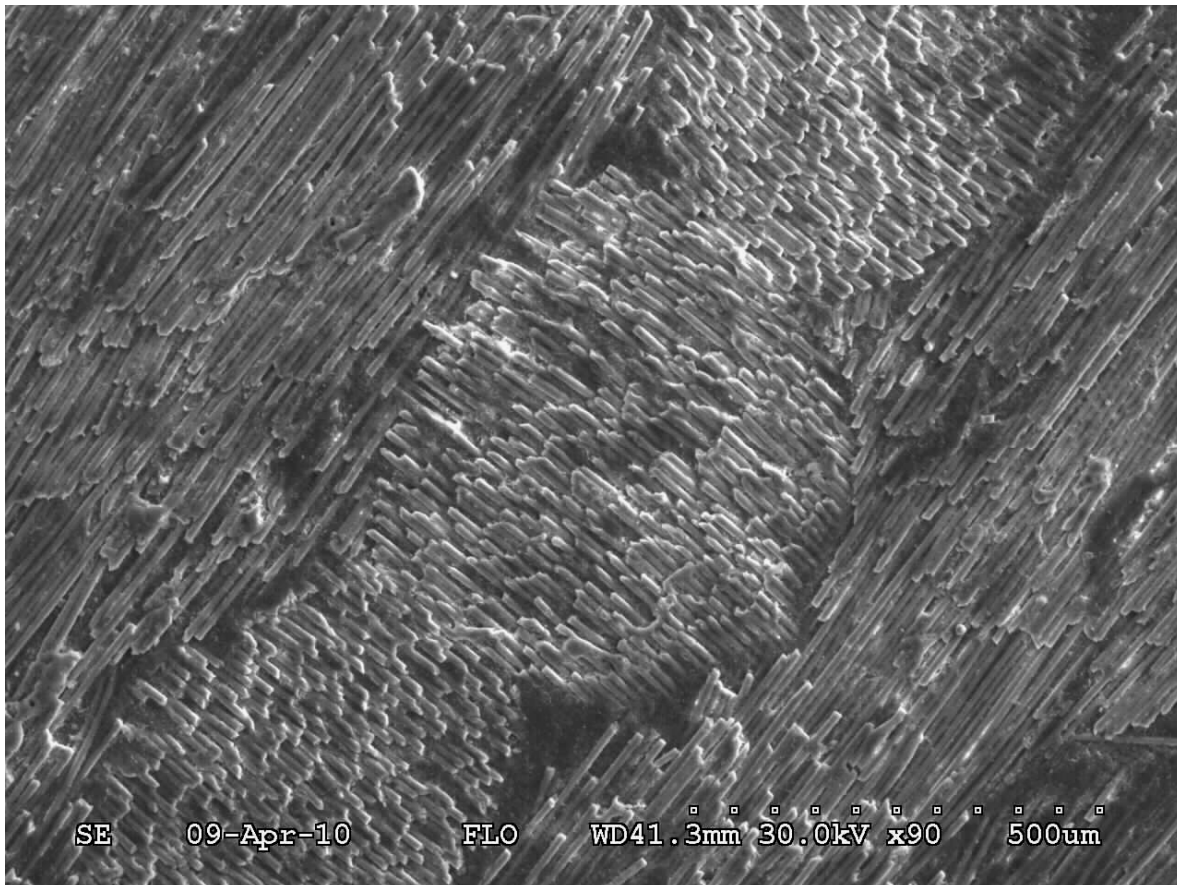
Figur 3 Bilde i SEM av overflaten i slipt område, se Figur 1.

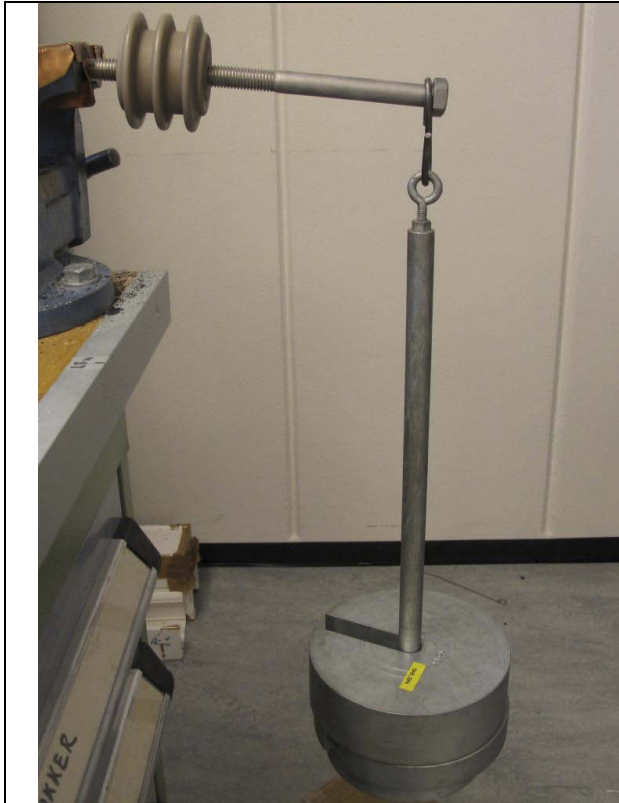
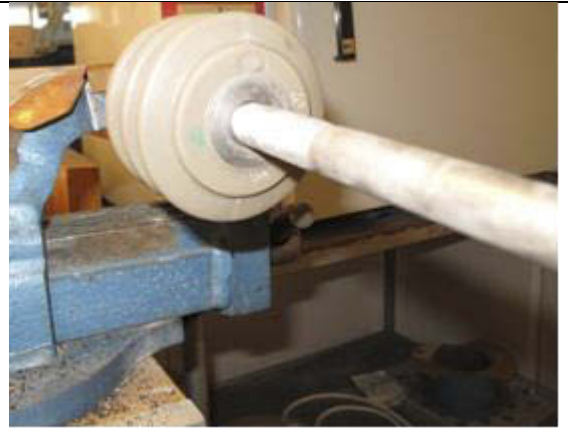
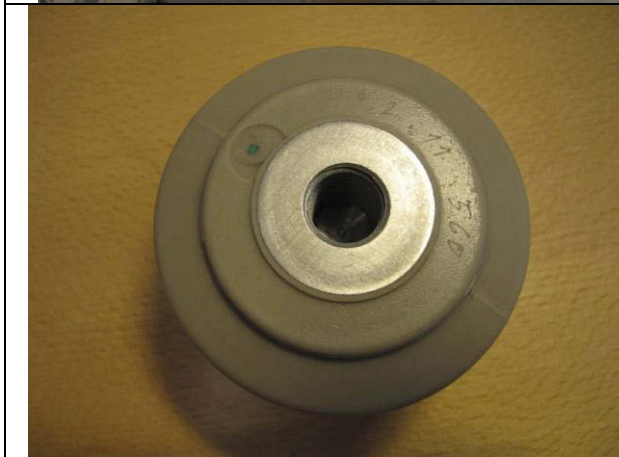
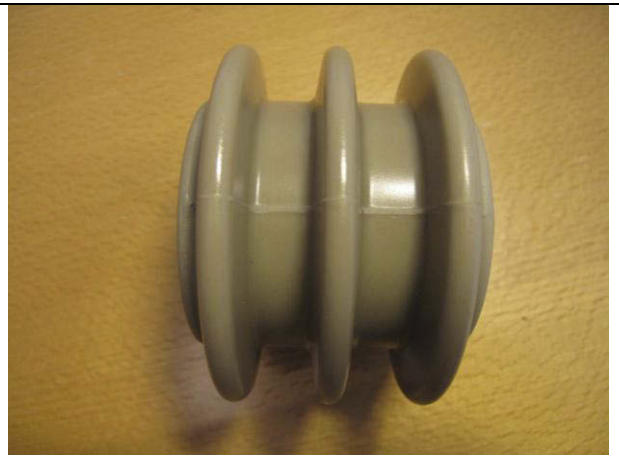
Isolatoren ble først kjølt ned til  $-25^{\circ}\text{C}$  og deretter tatt ut i romtemperatur og belastet med en vekt på 20Kg. Dette ble gjentatt 5 ganger med  $-25^{\circ}\text{C}$  i 12 timer og romtemperatur (ca  $23^{\circ}\text{C}$ ) i 12 timer med belastning. Det ble ikke observert synlige sprekker i isolatoren etter denne stress testen. Se bilder på side 3.

Det er også tatt spenningsprøve i fugtighets-kammer med en spenning på 2500V. Spenningsprøve i tørrkammer 47kV. Det var ikke noe overslag i isolatoren under testene.

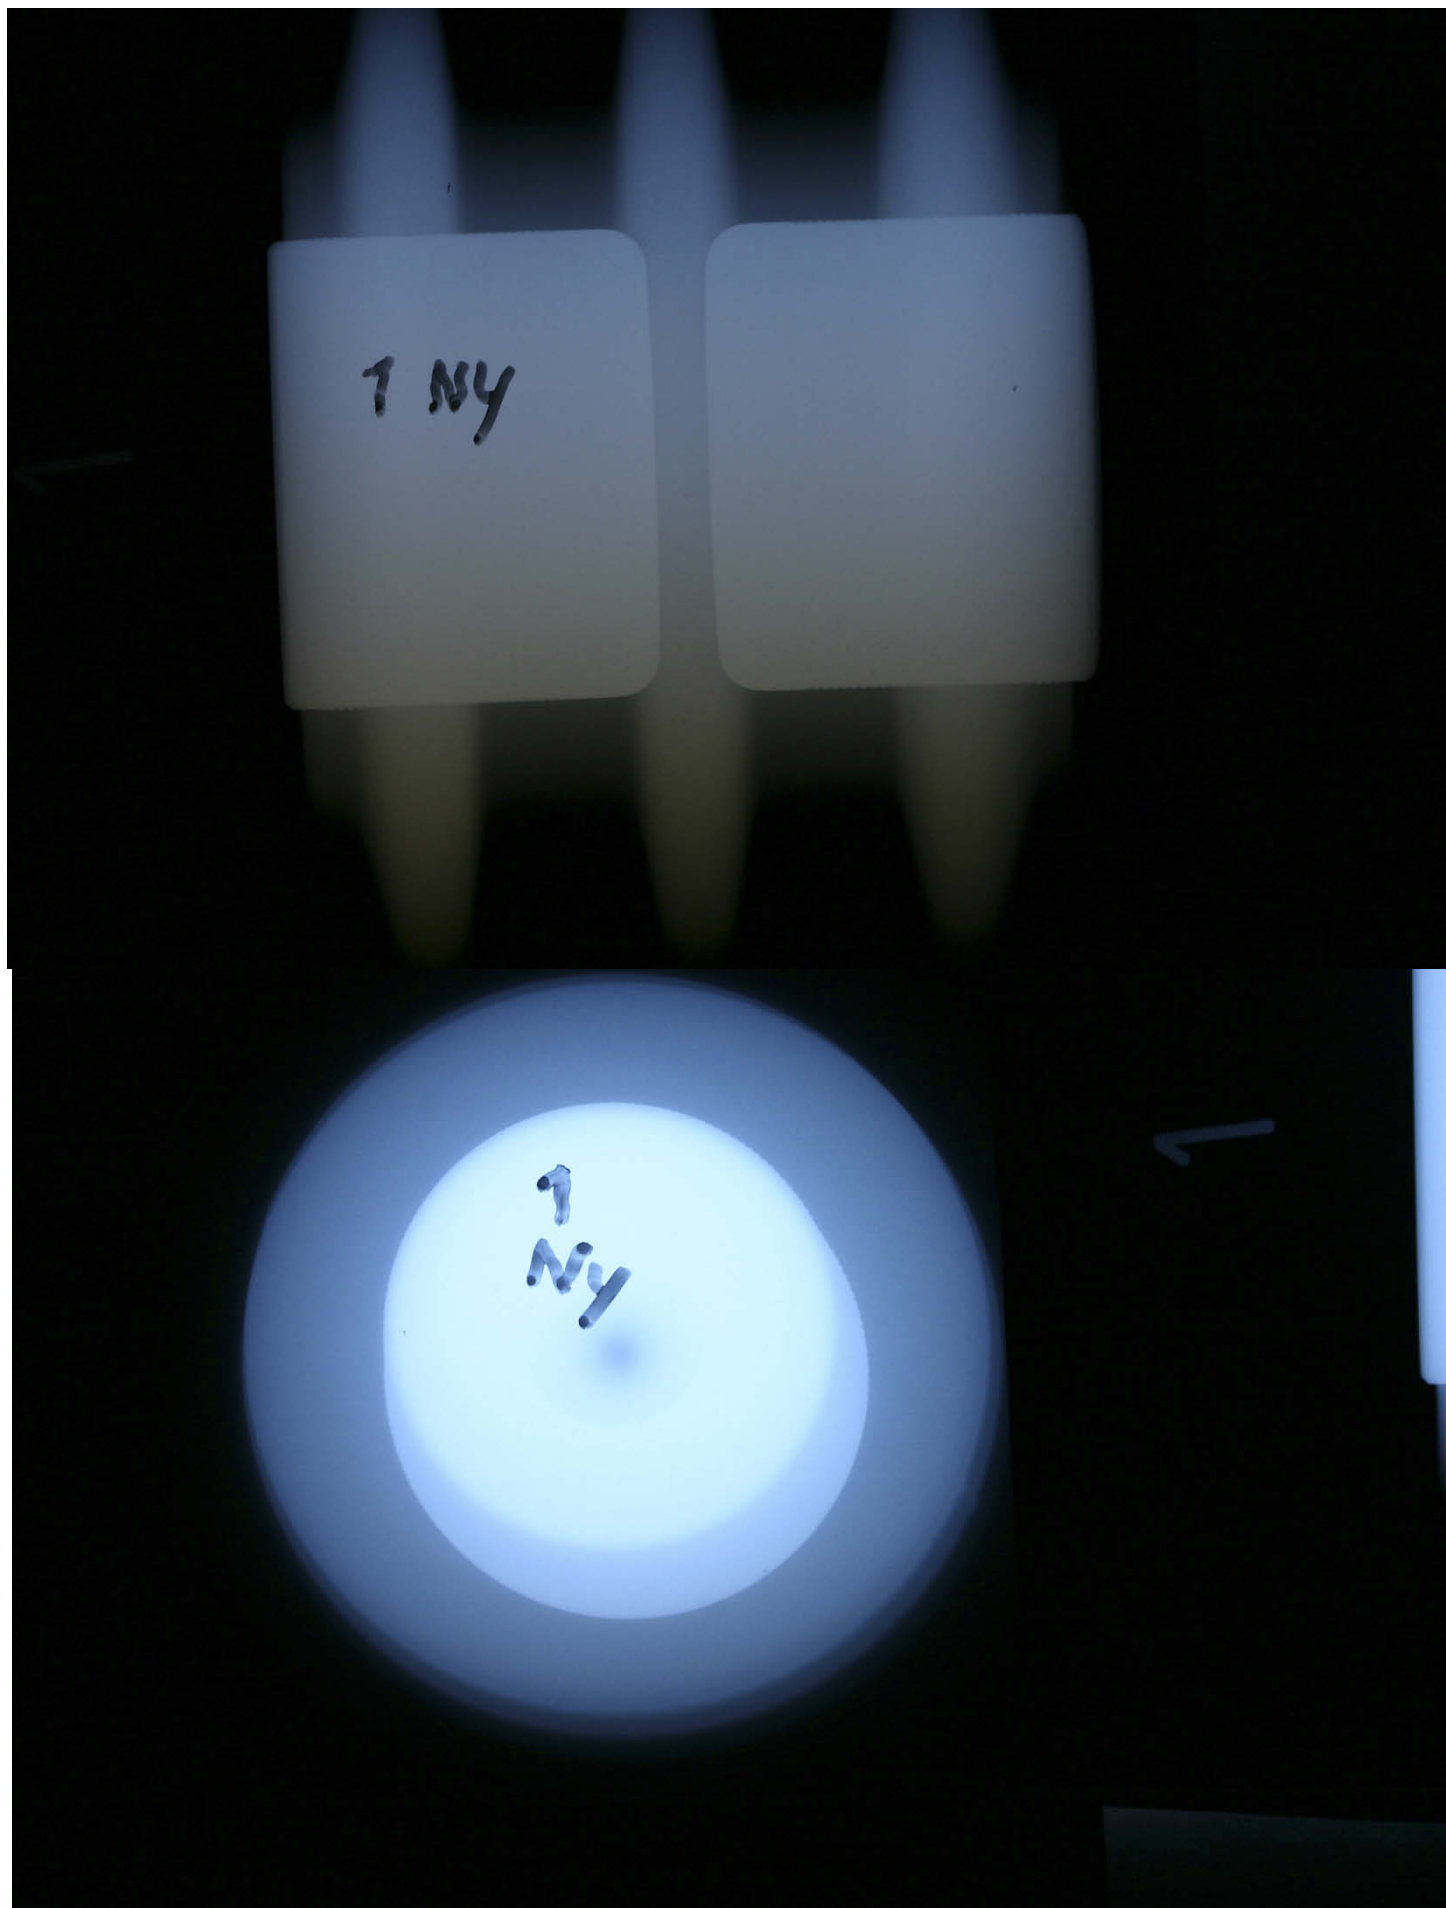
Som det fremgår av bildene kan det ikke observeres noen forskjeller mellom brukt isolator og ny isolator, eller isolator utsatt for testing ved Nemko. For isolatoren med antydning til sprekk, er sprekk vist i nederste bilde i Figur 4, det fremkommer av bildet at sprekken virker å ha oppstått som følge av utvidelse/trykk fra innsiden.

Figur 2 Røntgenbilder av ny isolator.

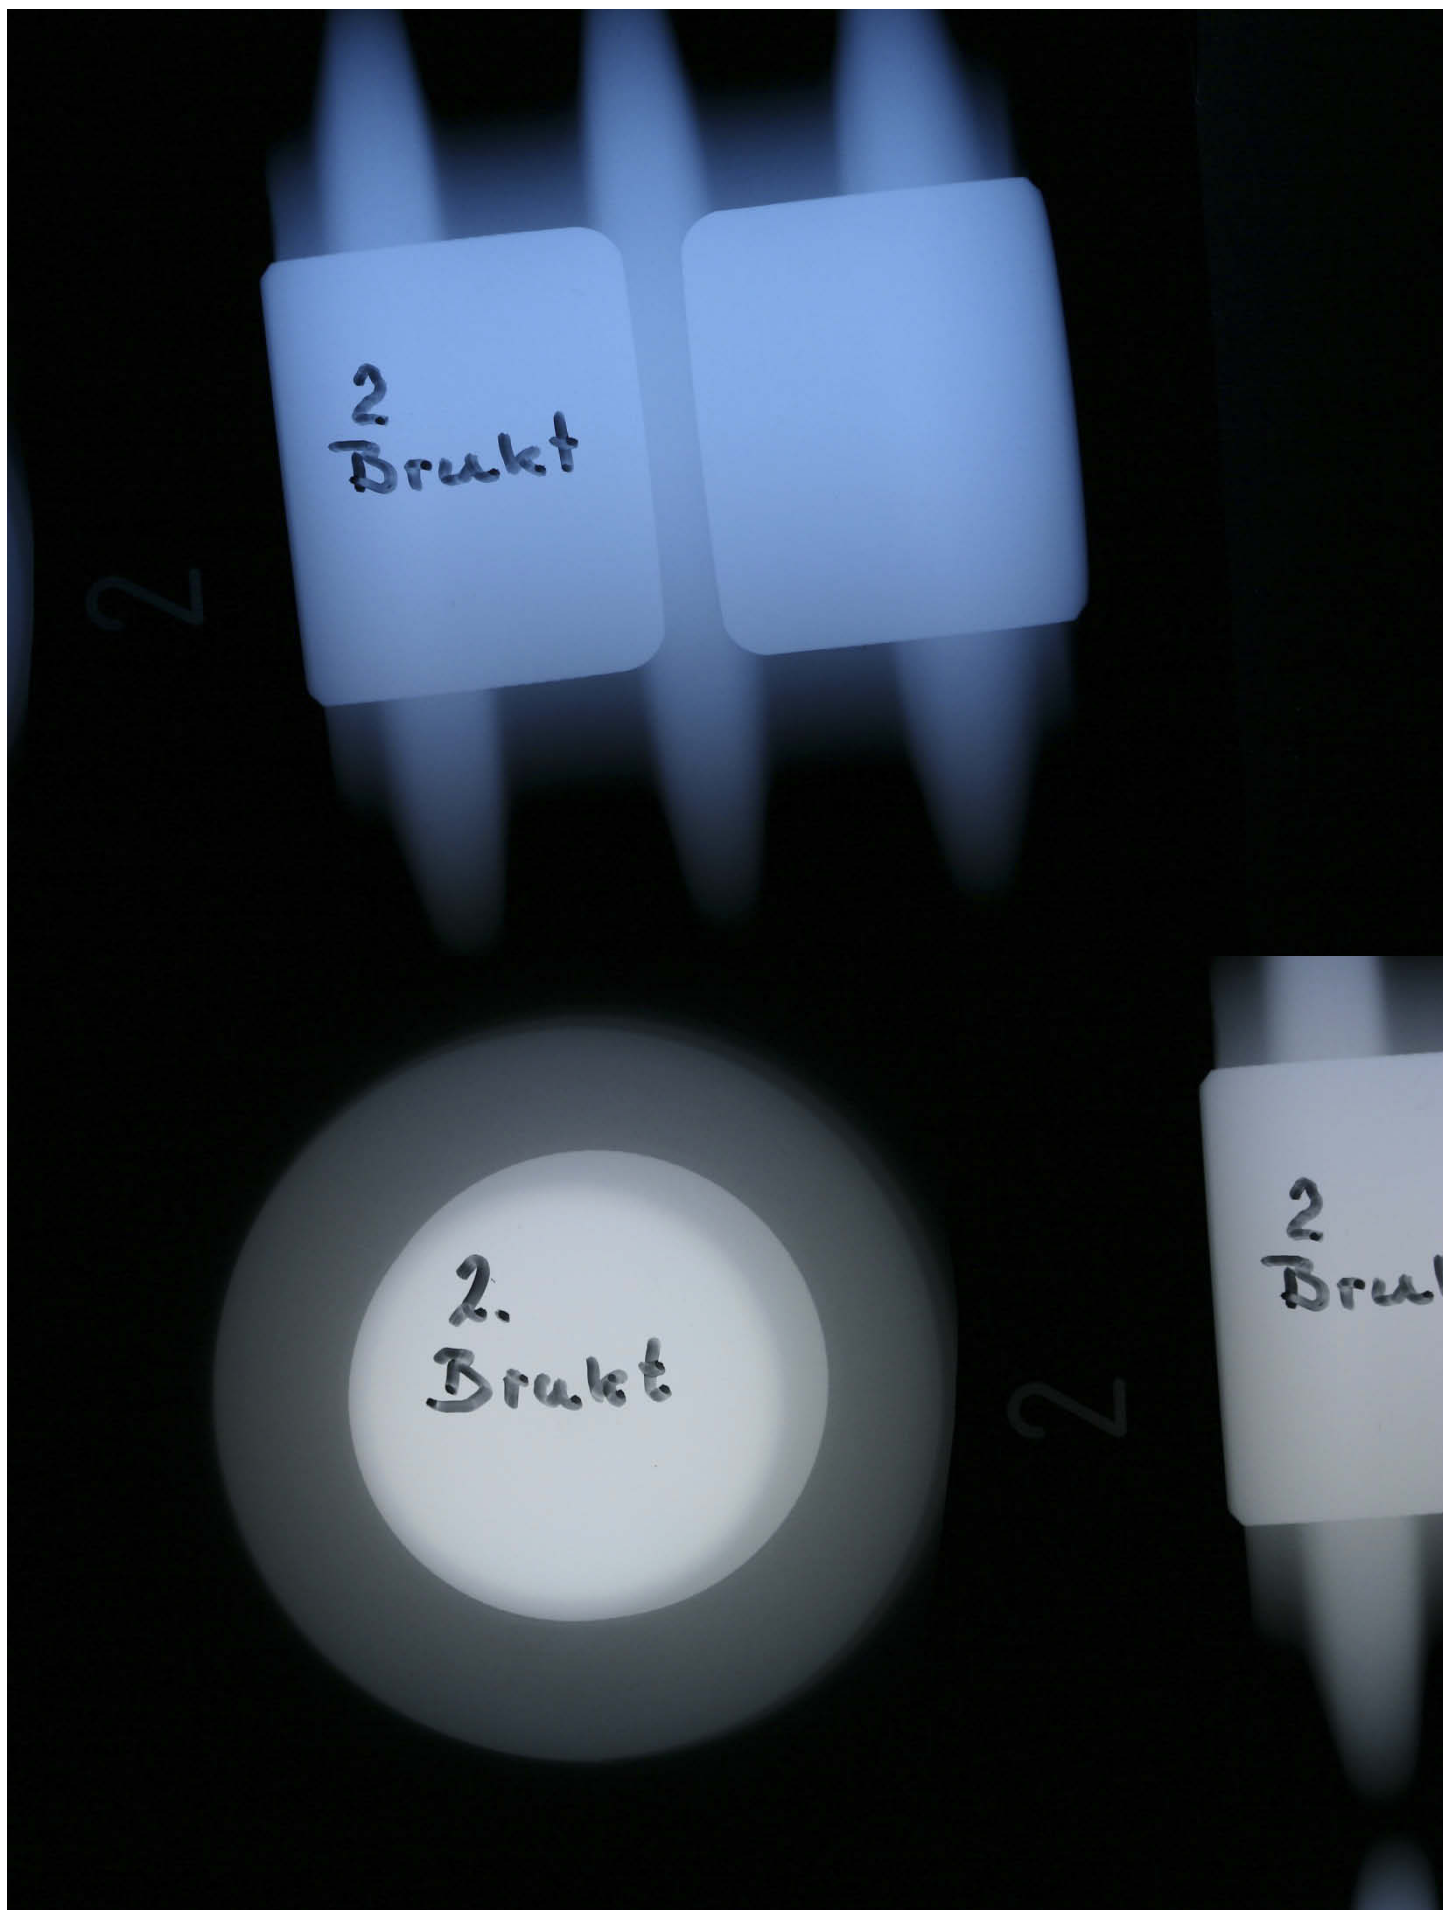
Figur 3 Røntgenbilder av brukt isolator.

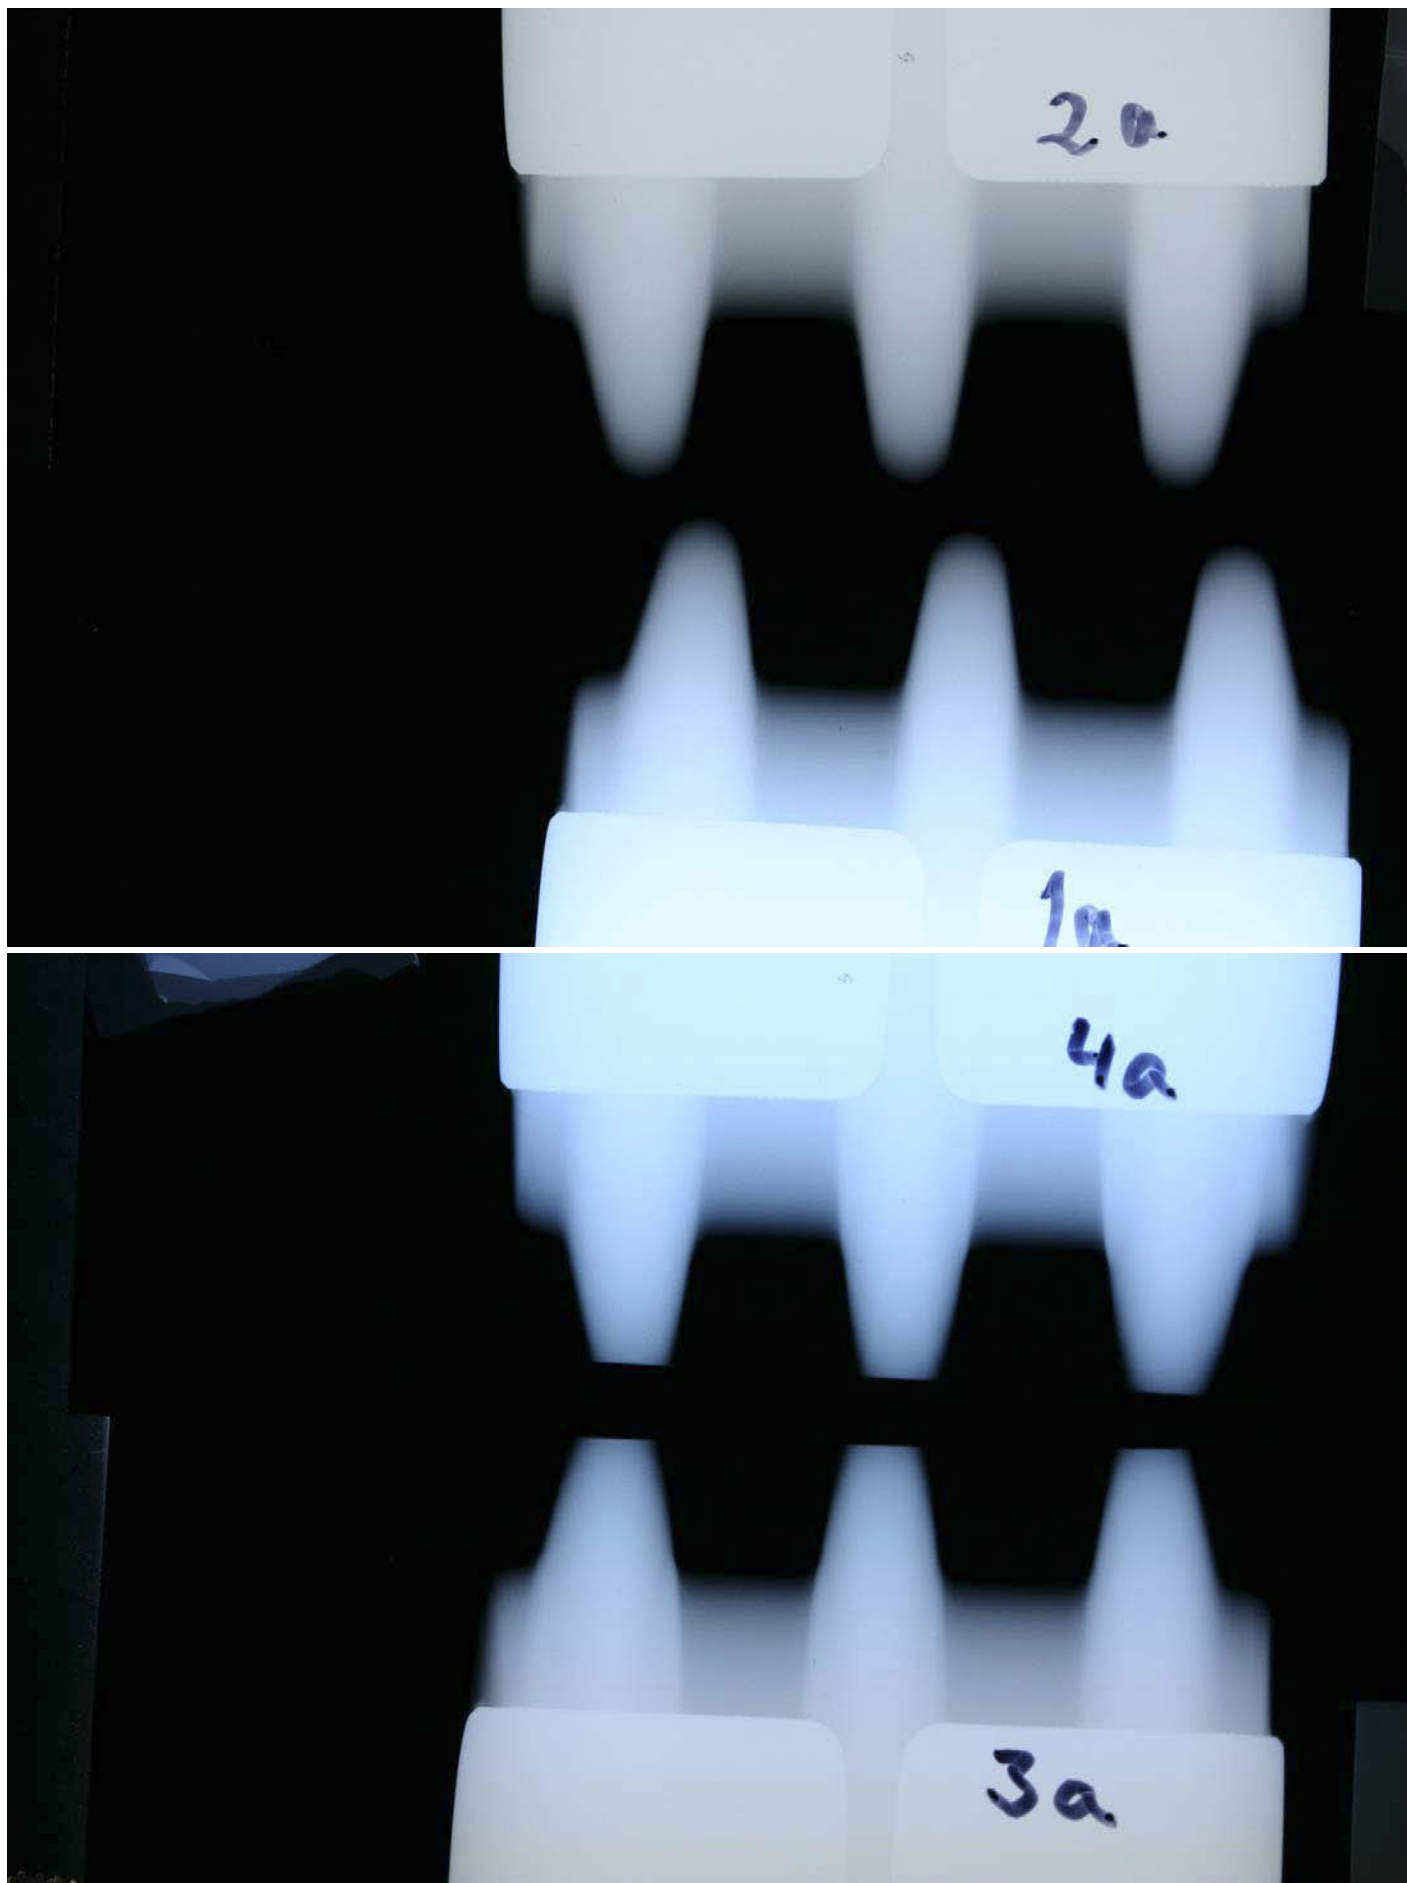
Figur 5 Røntgenbilder av isolator testet ved Nemko.

Det er observert en sprekkindikasjon som tyder på at denne har oppstått som følge av trykk fra innsiden av isolatoren og vi vil med bakgrunn i dette foreslå at det utføres videre undersøkelser hvorvidt sprekkdannelse kan oppstå som følge av vanninntrenging eller som følge av ulik termisk utvidelse mellom det metalliske kjernematerialet og det isolerende epoxy materialet.

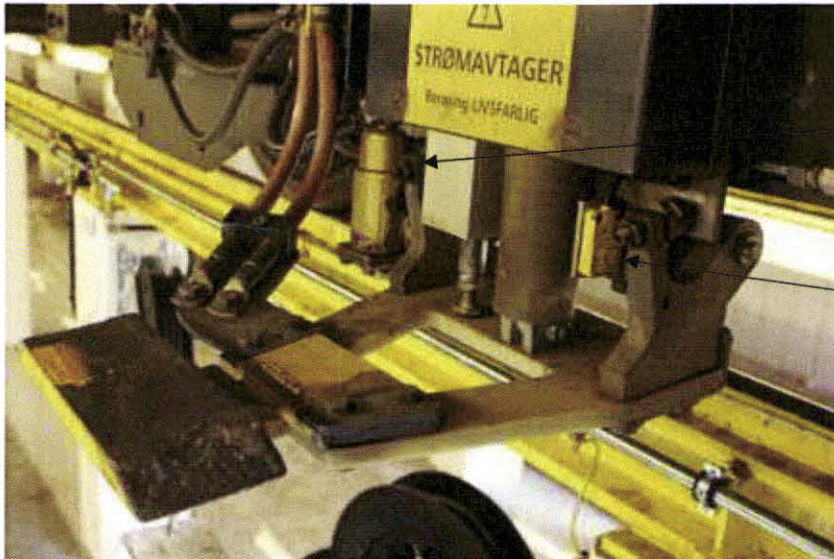
Opprinnelig strømavtaker (versjon 1)

Strømavtakerne har også en jordingsanordning (kan ses til venstre på bildet) som kan jorde strømskinneanlegget. Videre har strømavtakerne på fremste boggi i begge retninger en detektor som melder tilbake til styringssystemet om strømavtakeren er i øvre eller nedre posisjon. Dette signalet brukes for å redusere pådraget rett før man går inn i strømgap –for å redusere rykk og lysbueutvikling mellom strømsko og 3je skinne.

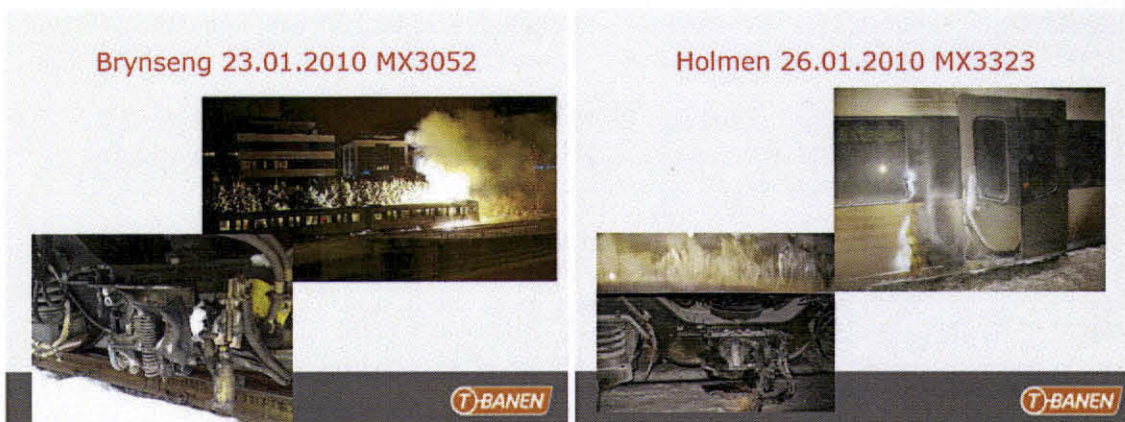
Vinteren 2009/2010 (65 togsett i trafikk) oppstod flere tilfeller av overslag mellom strømsko og karosseri. Noen av tilfellene utviklet seg til alvorlige branner, da overslaget medførte en stående lysbue som ikke ble koblet fra likeretternes strømforsyning. (Årsaken til at kortslutningen ikke ble detektert og koblet ut av linjebryterens kortslutningsvern analyseres som egen sak og omtales ikke her). Disse hendelsene ble også gransket av Statens Havarikommisjon for Transport, se vedlegg 3. En egen rapport fra analyse av krepstrømskadet strømavtakerplate finnes i vedlegg 4.

I alt er det registrert 9 tilfeller av større eller mindre overslag.

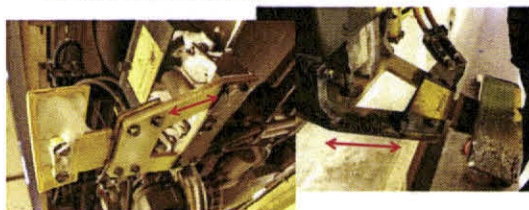
- Objects in track short circuit between 750V part and 0V part of current collector

## Additional problem:

Snow and ice accumulation

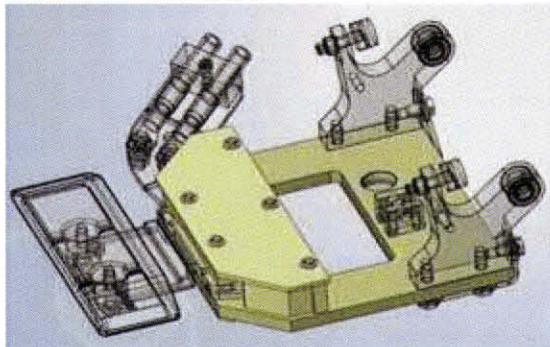
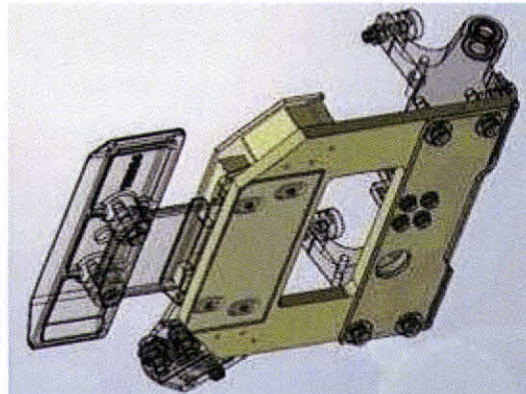
### 3. Strømvakter versjon 2

Ny løsning bygget på det samme prinsippet med en isolerende strømvakterplate. Det var viktig raskt å kunne gjennomføre ombygging av hele flåten med 664 strømvaktene før neste vintersesong. Den løsningen man valgte (versjon 2) gav følgende forbedringer (se vedlegg 5 for tegning):

1. Betydelig økt krepstrømvastand mellom spenningsførende deler og 0V. Dette ble oppnådd gjennom ny isolasjonsplate med bredere base, isolerende kant foran strømskoens innfestingsplate og isolerende deksel over samme innfestingsplate (se bilde)

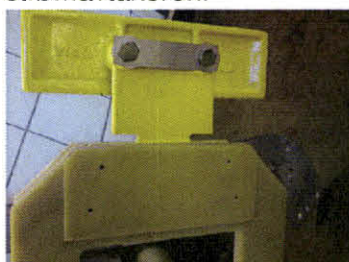
Versjon 2

2. Bedre beskyttelse mot fremmedlegemer som kan kortslutte mellom strømsko og 0V
  - a. Den bredere isolasjonsplaten rydder nå vekk fremmedlegemer uten at disse kortslutter 750V mot 0V.
  - b. Lokk over spenningsførende innfestingsplate beskytter mot objekter som kan falle oppå strømsko
  - c. De spenningsførende mutterne på undersiden av isolasjonsplaten også dekket med isolerende materiale. Dette er spesielt viktig ved mangelfull brøyting når sporet er pakket med snø og strømvaktakeren subber nedi snølaget. Fremmedlegemer kommer da lett i berøring med undersiden av strømvaktakeren.

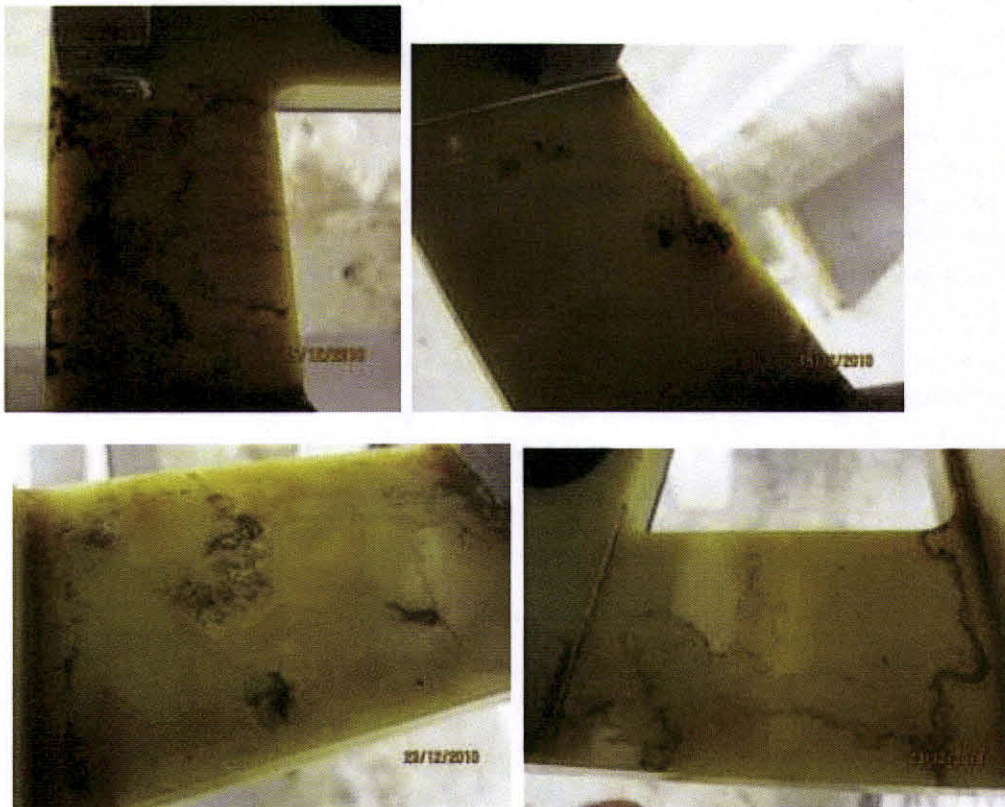
Det har ikke vært tilfeller av kortslutning over isolasjonsplaten med versjon så langt, men fra desember 2010 begynte det å komme inn rapporter om at det var observert "glimming" på den ombygde strømavtakeren. Videre er det funnet en rekke tilfeller med mindre krypstrømskader på versjon 2, som ligner på tidligere skader. Per i dag er det identifisert over 40 slike skader. For ikke å risikere at krypstrømskadene utvikler seg til ledende baner og kortslutning, blir skadede isolasjonsplater byttet eller reparert ved pussing med fint sandpapir og lakkering.

Disse skadene ser noe annerledes ut enn de som ble observert på versjon 1. Strømbanene går ofte på tvers av feltreringen og varmeskadene ser ut til å være dannet i utkanten av vannansamlinger som tørker.

Det synes klart at versjon 2 er utsatt for lignende type krypstrømskader som versjon 1, men i noe mindre omfang.

Skadene har trolig sammenheng med at det ansamles forurensing og fuktighet på overflaten av isolatoren. Standarden EN 50124-1:2001 beskriver i kapittel 2.6.1.1 en såkalt "tracking erosion" effekt som stemmer ganske godt med våre erfaringer. Dette oppstår når forurenset fuktighet leder lekkasjestrøm på overflaten av en isolator. Lekkasjestrømmen som går gjennom denne fuktigheten blir brutt i de små gapene som oppstår når fuktigheten tørker. Spenningen som oppstår over dette bruddet er da nok til å skape små overslag (glimming) som igjen gir brannskår på overflaten.

At skadene har kommet så raskt på versjon 2 er overraskende. Vi spekulerer i om den påførte lakken kan ha hatt en negativ effekt på motstandsdyktigheten mot krypstrøm.

En annen observasjon er at ca 80 % av skadene oppstår på den siden av strømvaktararmen som ligger nærmest kabelføringen. Denne delen er mer utsatt for høye elektriske felter som følge av nærhet til kabelføringen.

Det er også registrert høyere antall skader på de strømvaktene som bryter den største strømmen ved passering av strømgap. Dette kan ha sammenheng med at disse er mer utsatt for partikler fra lysbue mellom strømsko og strømskinne.
