RAPPORT

JB 2012/04

RAPPORT OM JERNBANEULYKKE PÅ RANDSFJORDBANEN VED HOKKSUND 3. JUNI 2011, TOG 8314

Avgitt dato: 22.05.2012
JB Rapport: 2012/04

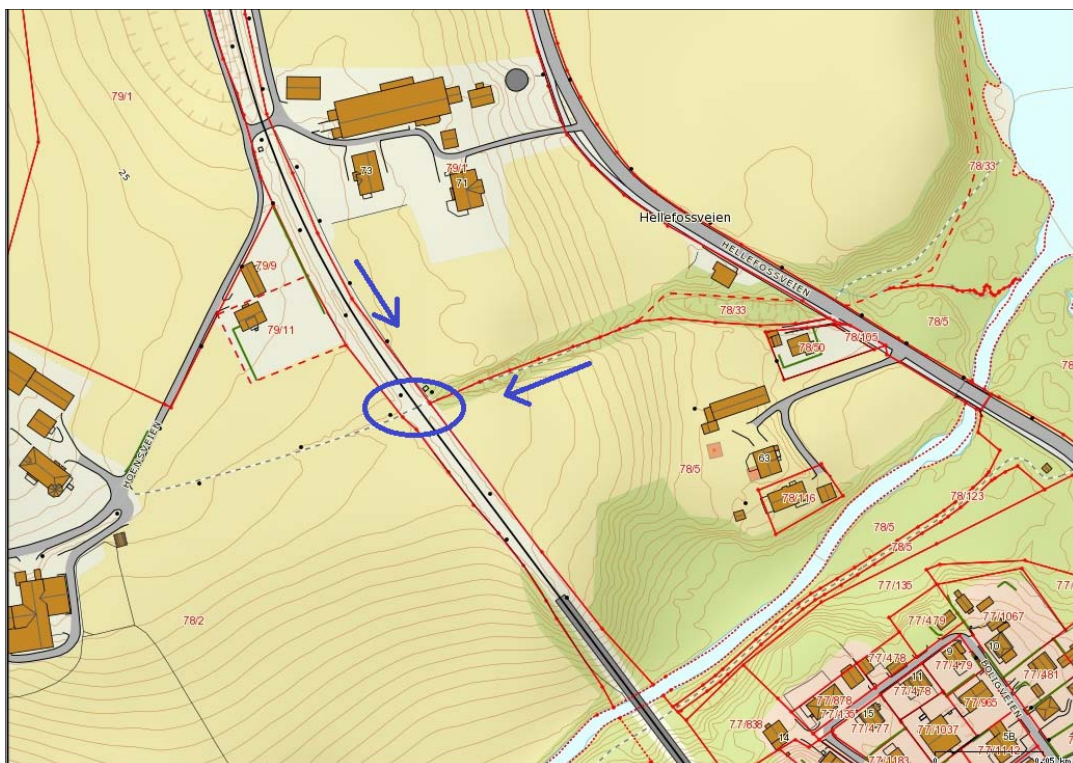
Personen kom gående med en sykkel opp fra en sti på venstre side og passerte over mot høyre for toget (se Figur 1). Stien stiger bratt opp mot planovergangen, og sikten var noe hindret på grunn av vegetasjon, samt at planovergangen ligger i en kurve.

Figur 1: Kartutsnitt, skadested merket med blå sirkel [kilde: www.norgeskart.no].

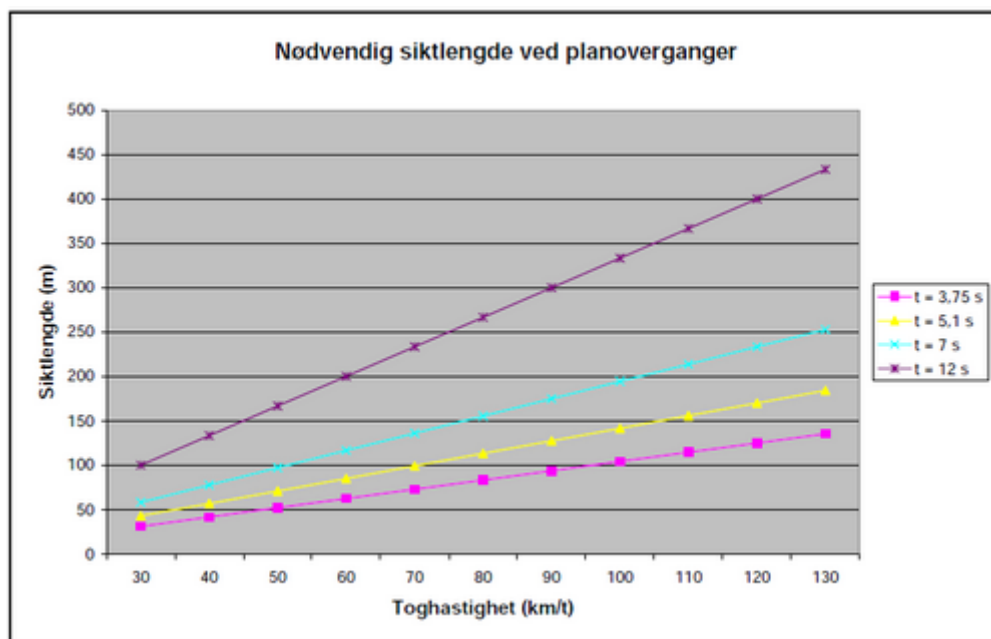
I følge SHT sine målinger gjort i ettertid, hadde overgangen sikt på ca. 113 meter (måles 2,5 meter fra spormidtd ved fotgjengeroverganger, i høyde 1,5 meter). Sikten reduseres raskt pga. skjæringen til ca. 40 meter i retning mot toget, målt 4 meter fra spormidtd. Målingene ble utført uten løv på trærne, så sikten kan ha vært kortere på hendelsestidspunktet siden den årlige vegetasjonskontrollen ikke hadde blitt utført (se Figur 7)

Figur 9: Nødvendig siktlengde for planoverganger [kilde: <https://trv.jbv.no/wiki/Overbygning/Vedlikehold/Planoverganger>].

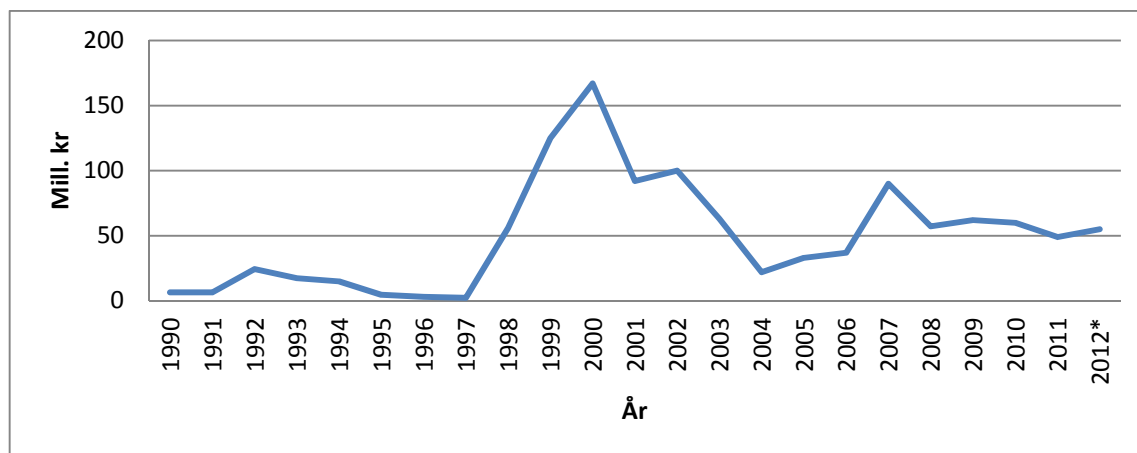
Bevilgningene til planovergangstiltak har variert over de siste tiårene som illustrert i Figur 10. I forbindelse med krengetogprosjektet rundt 2000-tallet satte man i gang med mer systematisk og planmessig arbeid for å redusere antall planoverganger. I starten hadde man mange planoverganger som lot seg legge ned uten store kostnader eller ulemper for rettighetshavere fordi de ikke var i bruk.

Figur 10: Bevilgninger til sikring og sanering av planoverganger i perioden 1990 – 2012¹ [kilde: JBV].

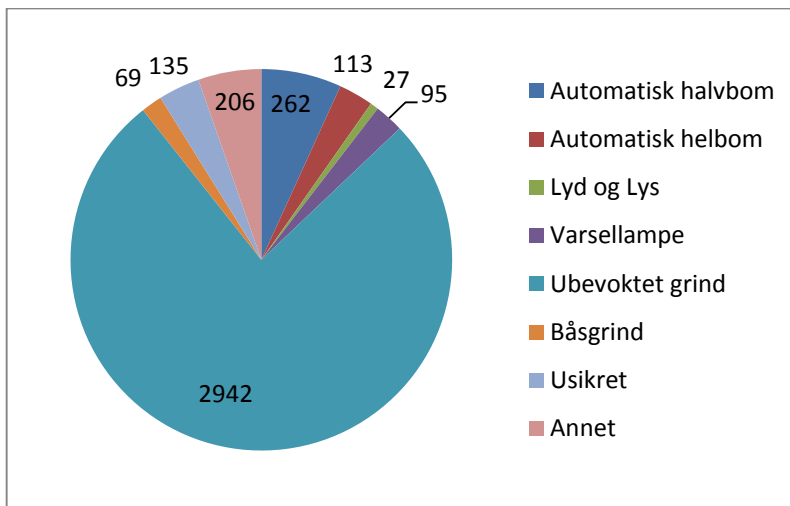
Usikrede planoverganger slik som ulykkesovergangen utgjør størsteparten av alle landets ca. 3500 planoverganger (se Figur 12)

Figur 12: Antall planoverganger registrert hos JBV pr 16.1.2012 [kilde: JBV].

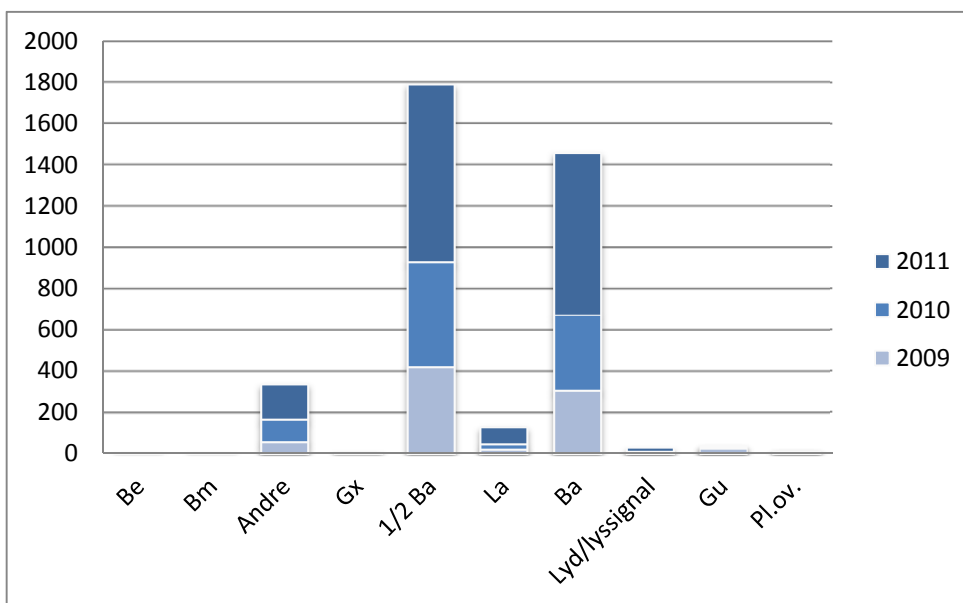
I Synergi, som er avviksrapporteringssystemet som benyttes av JBV og en del operatører, kan man følge trender over år når det gjelder innrapporterte hendelser ved planoverganger. Dersom man ser på statistikken for de siste tre år, er det registrert flest hendelser ved planoverganger sikret med halv- og helbom (se Figur 13).

Figur 13: Registrerte hendelser på planoverganger i Synergi [kilde: JBV].

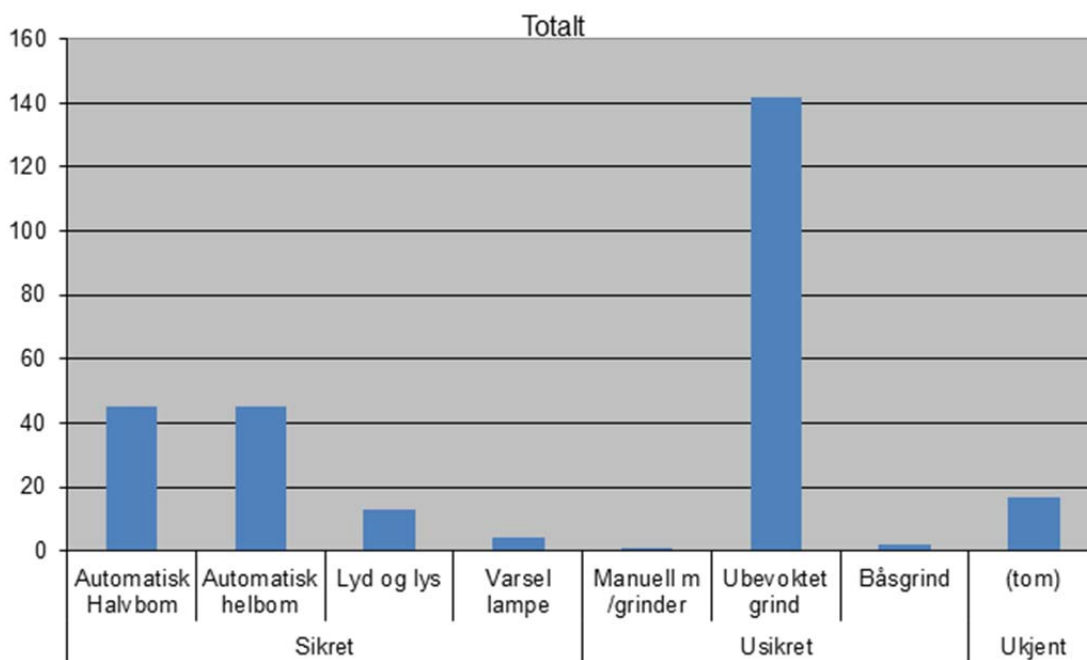
Usikrede planoverganger er derimot lavt representert i statistikken, til tross for at det årlig skjer flere hendelser ved denne typen planoverganger (se Figur 14). Det er derfor grunn til å anta at det er noe underrapportering. Det er også en mulighet at terskelen for hva som skal, eller bør meldes inn i Synergi er ulik avhengig av hvor “sikret” en planovergang er. Førers oppfattelse av hva som oppleves som “nære på” vil også variere (se også SHT rapport JB 2010/03).

Figur 14 viser i følge JBV antall ulykker på planoverganger, uavhengig av skadeomfang, i perioden 1998-2011. Som man ser er det et betydelig antall registrert ved usikrede planoverganger, men dette gjenspeiles ikke i innmeldingene i Synergi som oftest dreier seg om sikrede planoverganger.

Figur 14: Ulykker på planoverganger i 1998-2011 [kilde: JBV].
