RAPPORT

JB 2012/05

RAPPORT OM JERNBANEULYKKE BERGENSBANEN, HALLINGSKEID STASJON 16. JUNI 2011 TOG 62

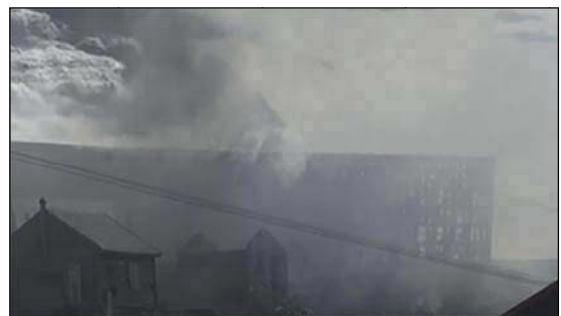
Figur 8: Kl. 10:32 Bilde fra samlingsplassen hvor passasjerene ble evakuert. Brannen ser ut til å ha nådd toget ut fra hvor det brenner i snøoverbygget, fargen på røyken (svart) og vitneforklaringer. (Kilde: Rob van Haaren)

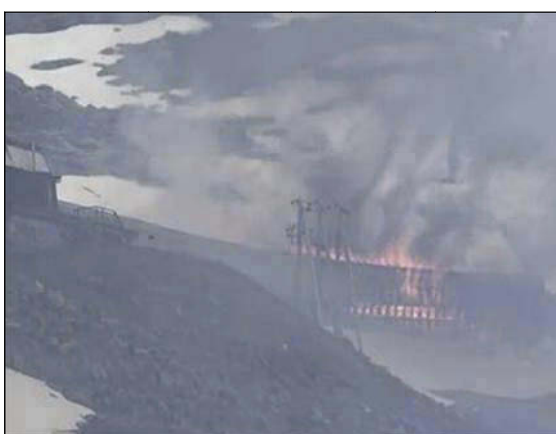
Figur 11: Kl. 11:18 Bilde fra samlingsplassen hvor passasjerene ble evakuert. Brannen ser ut til å nærme seg stasjonsbygningen og det andre togsettet. (Kilde: Rob van Haaren)

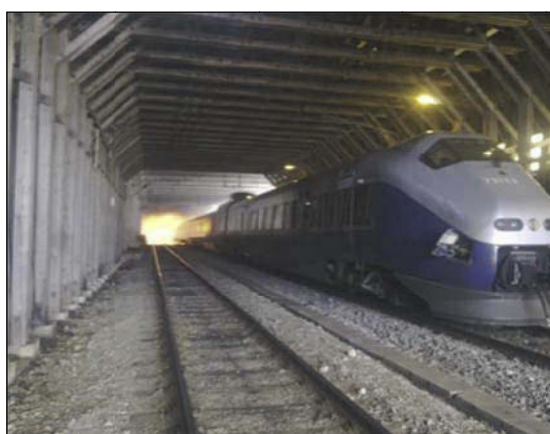
Figur 12: Kl. 11:37 Bilde fra vestre snøoverbygg. Brannen ses i bakgrunnen, og man kan se at kobbel på bakerste togsett er klargjort. Det er strøm på lavspenningsettet ettersom det er lys i snøoverbygget. (Kilde: Voss brannvesen)

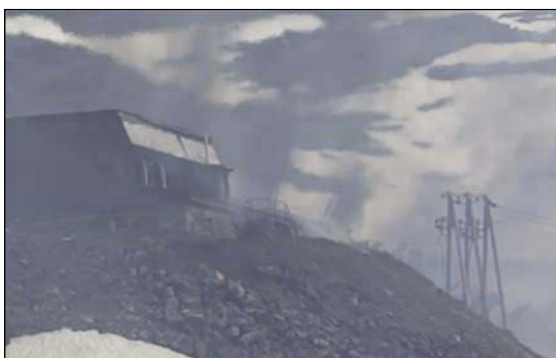
Figur 13: Kl. 11:51 Bilde fra samlingsplassen hvor passasjerene ble evakuert. Snøoverbygget på vestre side av stasjonen har nå kollapset, og bygget har rast sammen. (Kilde: Rob van Haaren)

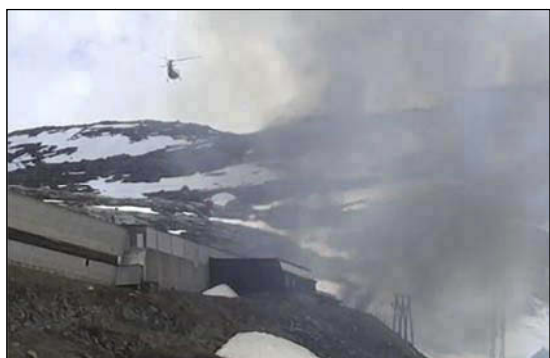
Figur 14: Kl. 11:57 Bilde fra samlingsplassen hvor passasjerene ble evakuert. Videoen viser at helikopteret forsøker å slippe vann over brannen, men det er problemer med utstyret og man får ikke løst ut brannbøtta. (Kilde: Rob van Haaren)

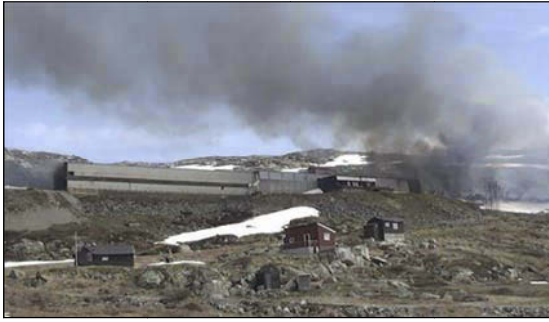
Figur 15: Kl. 12:20 Bilde fra samlingsplassen hvor passasjerene ble evakuert. Det kommer nå røyk ut fra åpningen på snøoverbygget på vestre side av stasjonsbygningen. Dette tyder på at brannen er i ferd med å spre seg til vestre snøoverbygg. (Kilde: Rob van Haaren)

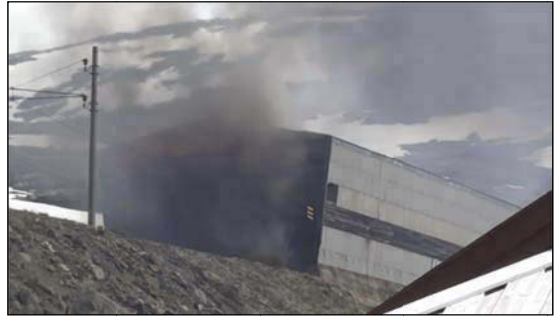
Figur 16: Kl. 12:33 Bilde fra samlingsplassen hvor passasjerene ble evakuert. Det brenner i snøoverbygget som ligger på vestsiden av stasjonsbygningen. (Kilde: Rob van Haaren)

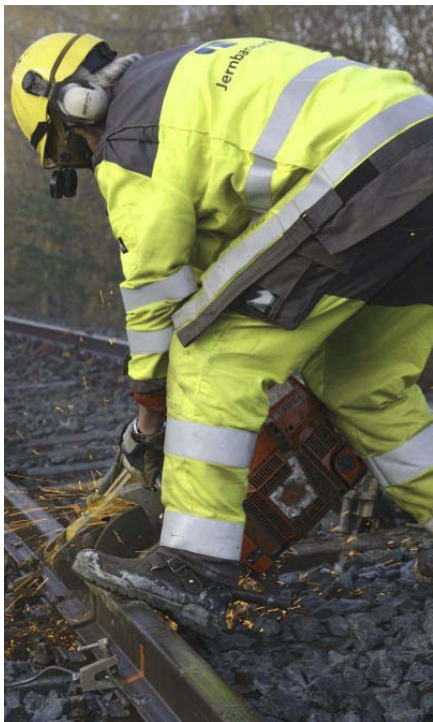
Figur 3-1 Kutting (Trondheim).

Under kuttingen ble det slynget glødende metallpartikler flere meter unna skinnene, vi observerte at ved bruk av sveiseduk (som demonstrert i Skien, se Figur 3-2), så kunne dette begrenses, men ikke unngås fullstendig.

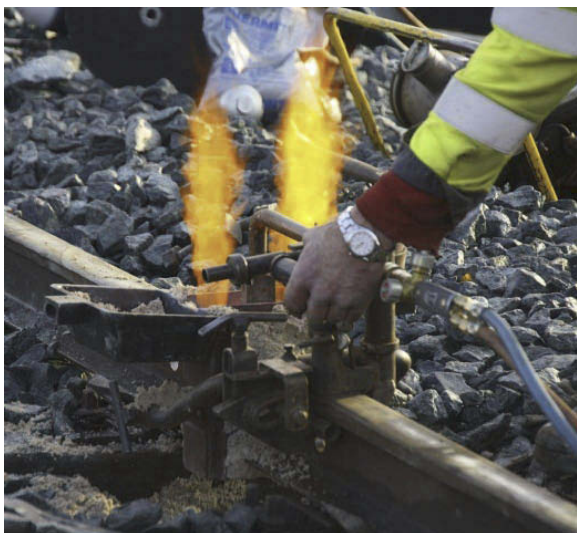
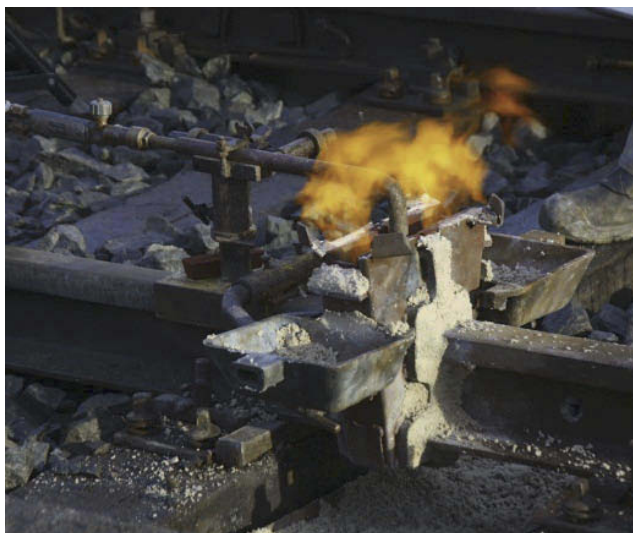
Forvarming av skinnene førte ikke til spredning av varme utenfor tiltenkt sted. Bruk av varmekamera viste at varmen kun spredte seg omlag 1 meter langs skinnene.

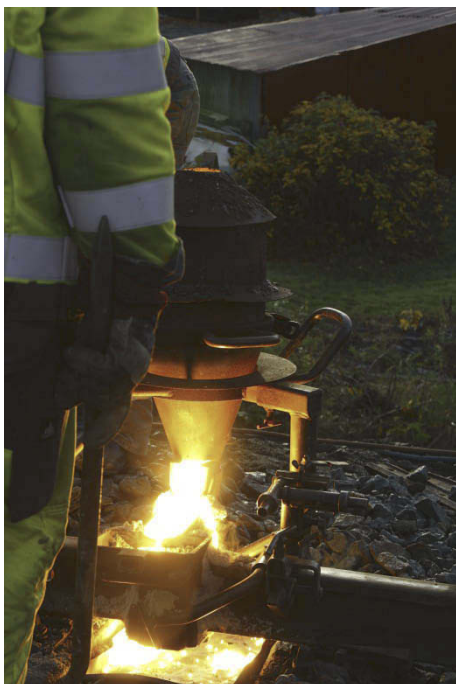
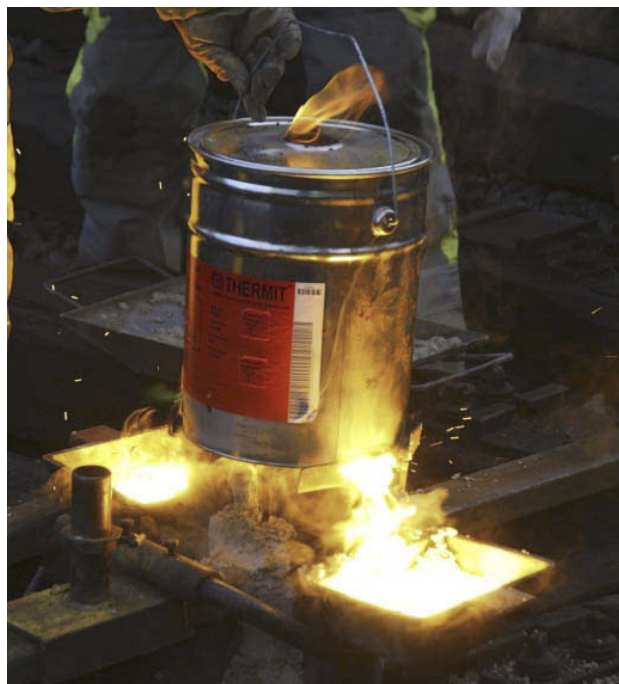
Vi ble informert om at den glødende massen i termitt-sveisen holder flere tusen grader. Overflødig masse fløt kontrollert til tiltenkt sted under sveisene vi observerte.

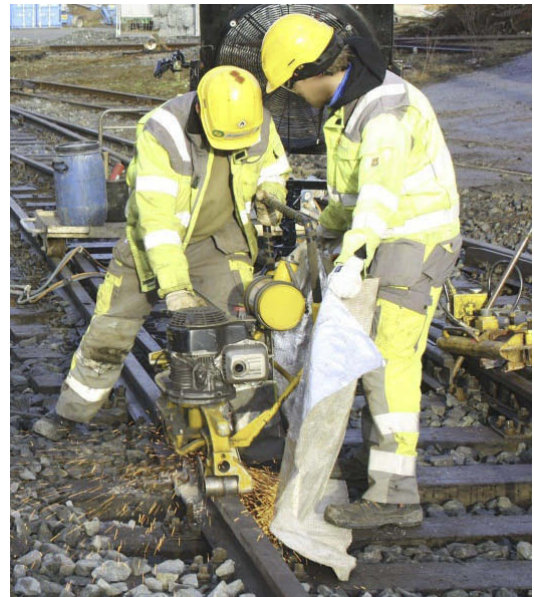
Figur 3-10 Sliping med bruk av sveiseduk (Skien). Vindmaskinen synes i bakkant av sveiserne.

Under sliping av skinnene ble det slynget glødende metallpartikler flere meter unna skinnene, se Figur 3-9 og Figur 3-10. Vi observerte at ved bruk av duk (som demonstrert på Skien), kunne dette begrenses, men ikke unngås fullstendig.

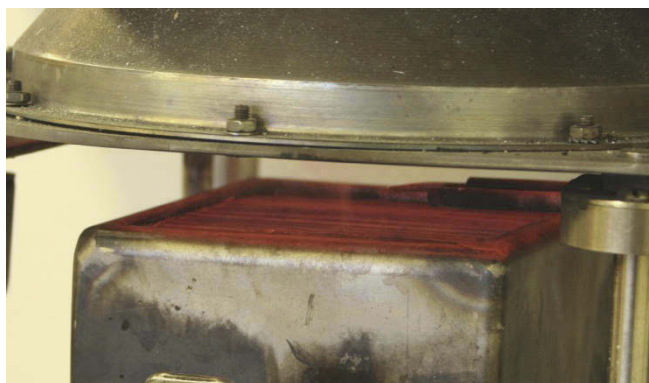
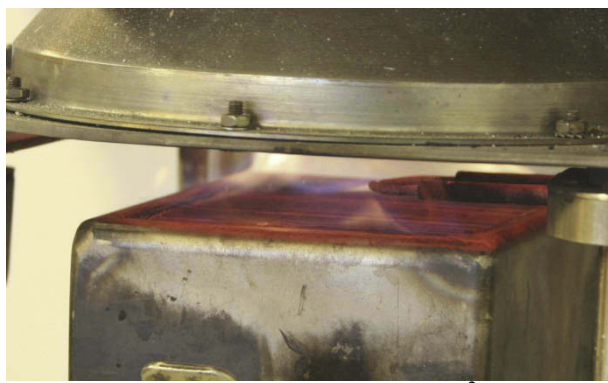
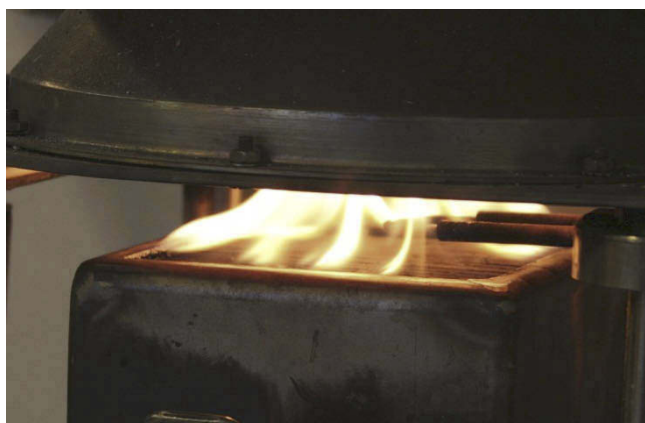
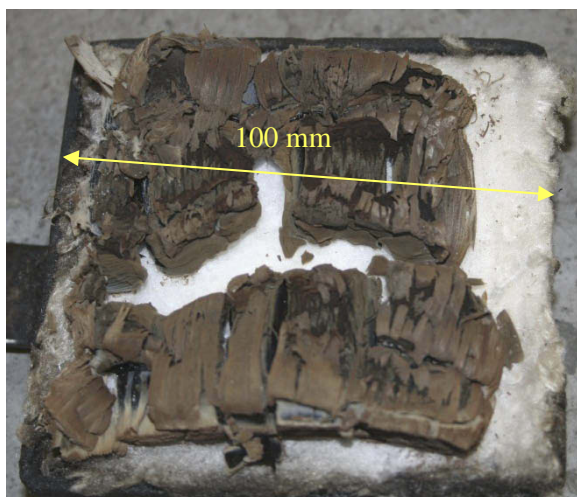
Figur 4-3 til Figur 4-6 viser et forsøk hvor et prøvestykke av en planke ble eksponert for varmestrålingen 50 kW/m^2 , gikk til antennelse og fikk brenne ut. Prøvestykket ble antent 12 sekunder etter start, og sloknet etter ca 1060 s. Varigheten av testen var 2200 s.

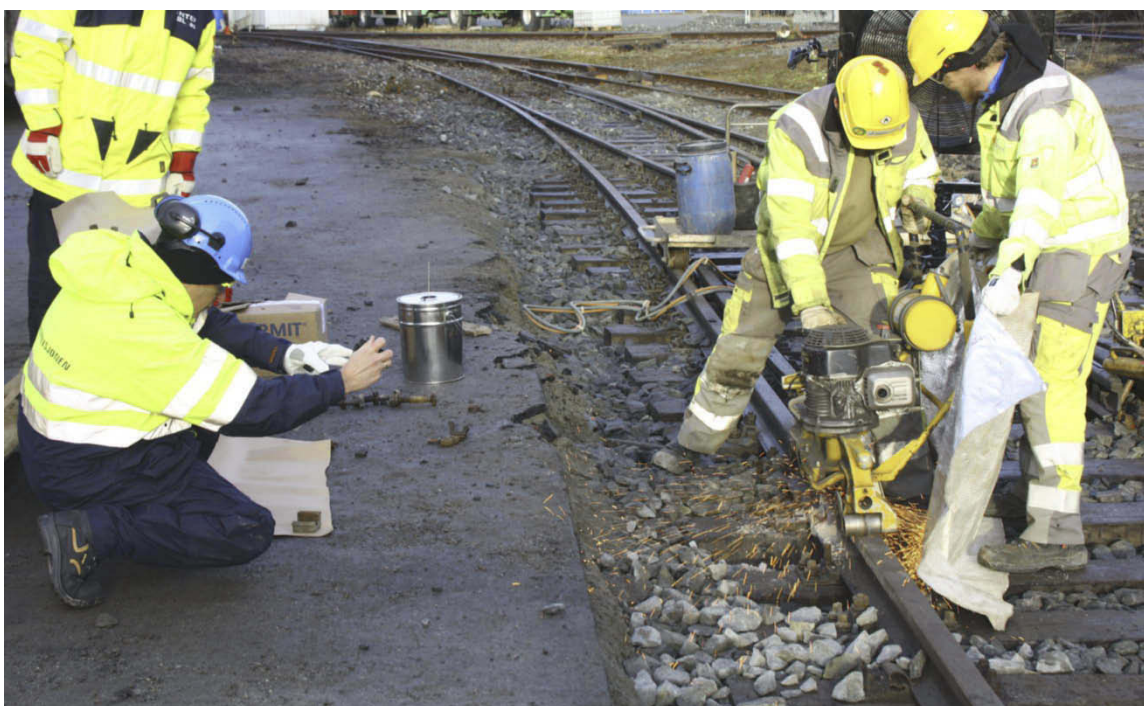
Første sveis ble gjennomført med så like forhold som på Hallingskeid som mulig, ved bruk av vindmaskin og samme sikkerhetsprosedyrer som det er blitt fortalt brukt under jobben 16. juni 2011, se Figur 5-1. Vindhastigheten ble målt til omlag 7 m/s i dette forsøket.

Figur 5-1 Skinnesveising under simulerte forhold fra Hallingskeid. Vindmaskinen er synlig i bakkant av skinnesveiserne.

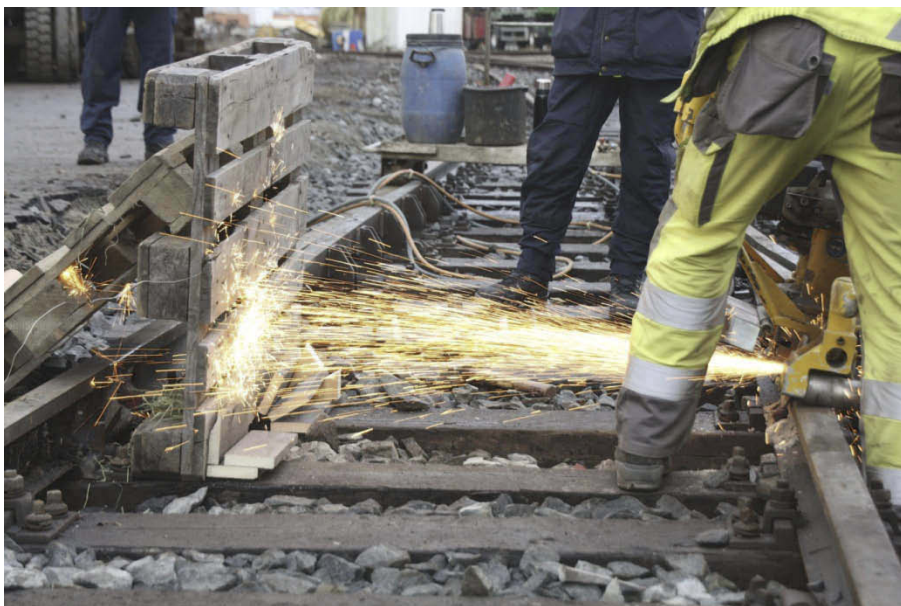
Sveis nummer 2 og 3 ble gjennomført uten sveiseduk for å unngå å begrense spredning av gnister, siden hensikten med forsøket var å undersøke scenarier der glødende metallpartikler ble samlet opp i testoppsettet. Dette er vist i Figur 5-2.

Figur 5-2 Sliping med gnistsprut mot testoppsett.

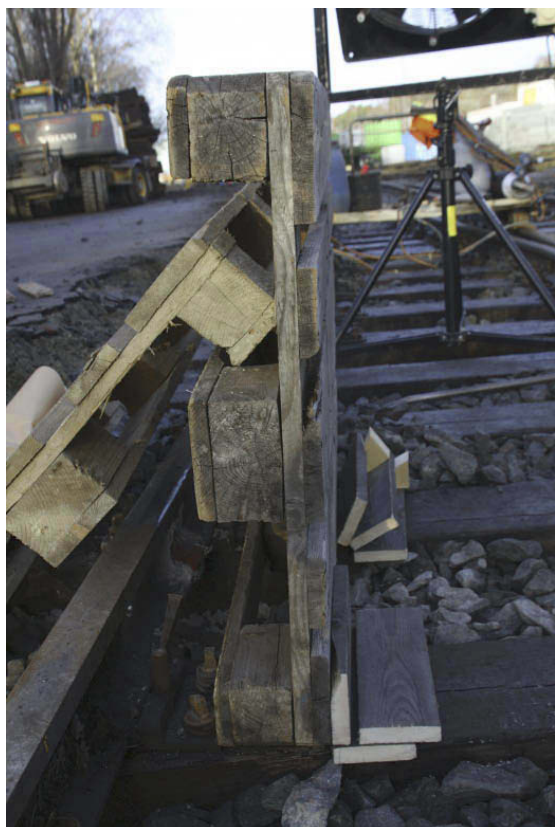
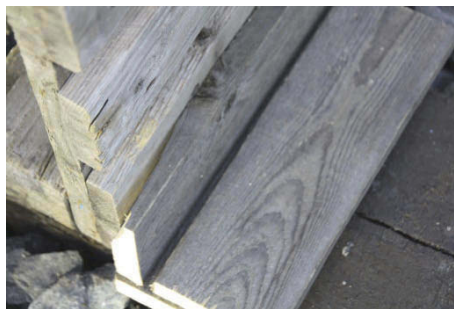
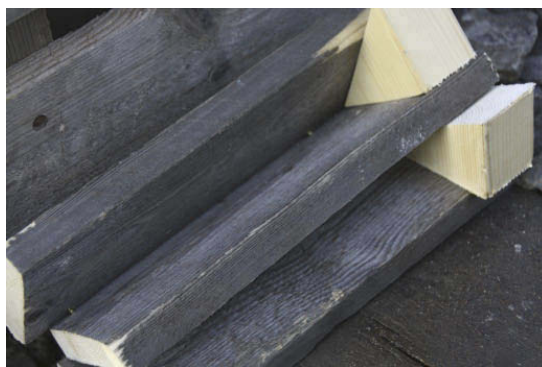
Testoppsettet er vist i Figur 5-3, og detaljer av oppsettet er vist i Figur 5-4 og Figur 5-5.

Designet av spalten og vinkeltrakten skal på en enkel måte simulere sannsynlige steder i snøoverbygget der en brann kan starte på grunn av gnister. Hensikten med vinkeltrakten er å samle varme partikler på en

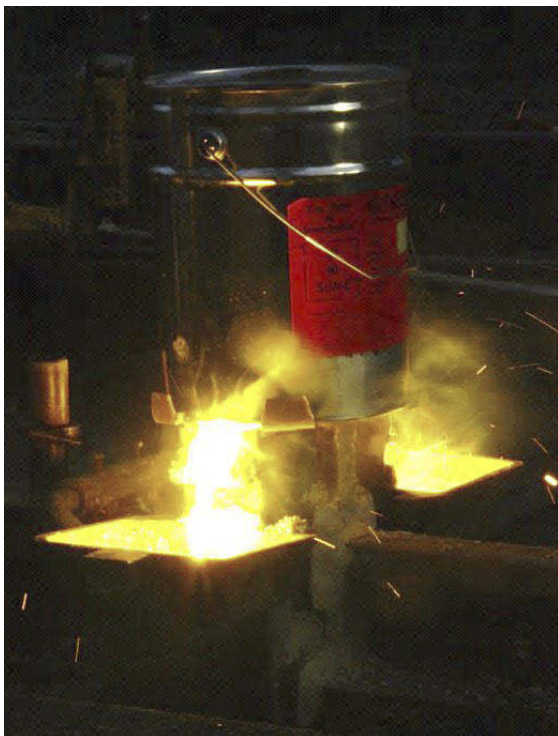
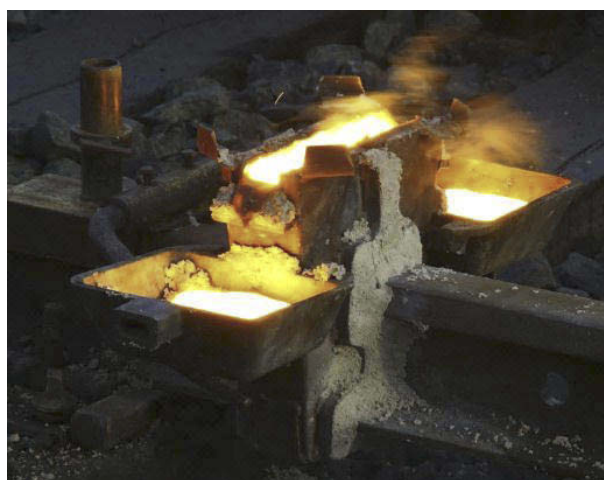
Figur 5-7 og Figur 5-8 viser at termittsveisen er hvitglødende i første del av sveiseprosessen.

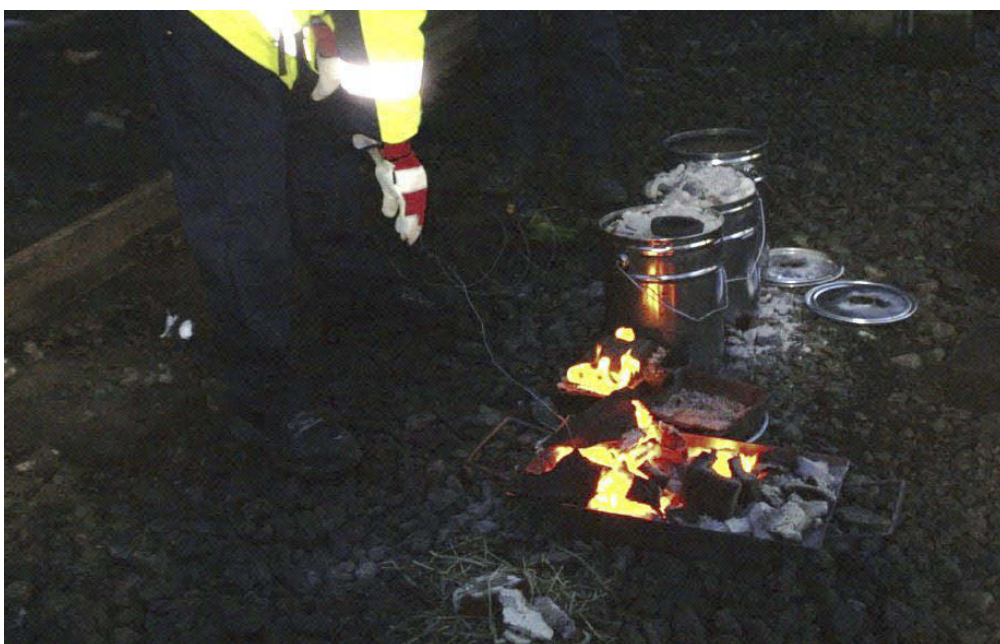
Temperaturen i bøtten med rester fra termitt-sveisingen ble målt henholdsvis 3 minutter og 3 timer etter at restene var fjernet fra skinnen, se Figur 5-9.

Figur 5-9 Lagring av avfall fra sveis og måling av temperatur.

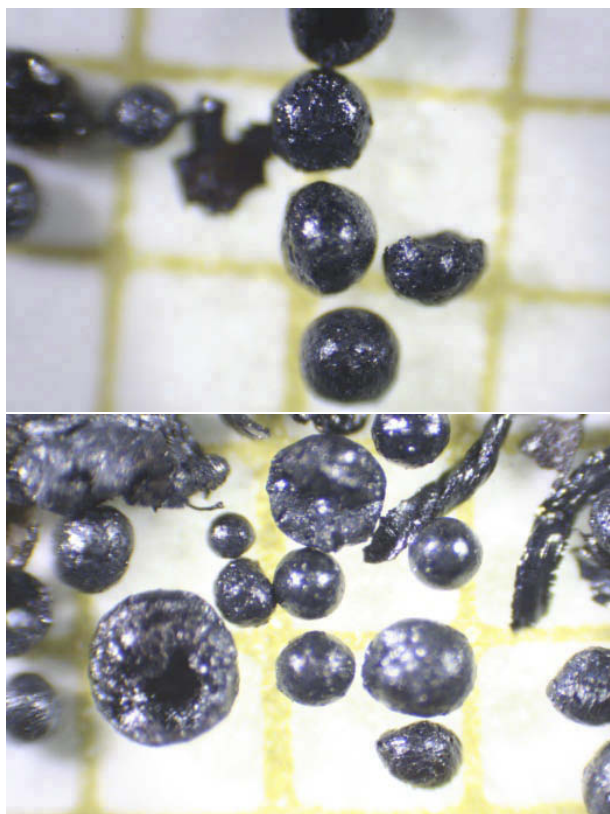
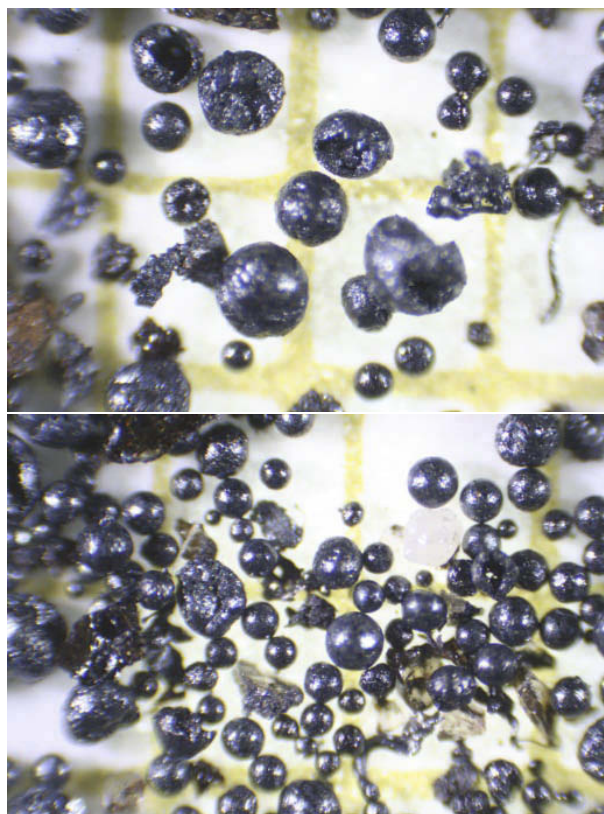
Det ble observert at de største partiklene fra både kutting og sliping ble slynget lengst unna skinnene, mens det ble samlet opp mest små partikler nærmere skinnene. Partiklene fra sliping av skinner er vist i Figur 5-10 og Figur 5-11, mens partikler samlet opp etter kutting av skinner, er vist i Figur 5-12.

Figur 5-10 Forstørret bilde av slipp fra 2-3 m unna (1 mm² per rute på underlag).

Figur 5-11 Forstørret bilde av slipp fra < 1 m unna (1 mm² per rute på underlag).

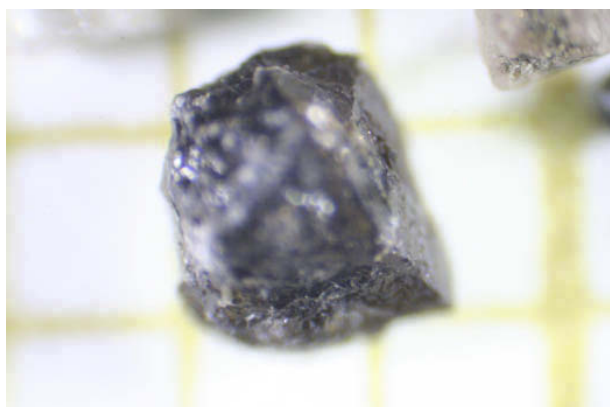
Partiklene fra kuttingen var større enn partiklene fra sliping (ca 1-4 mm i diameter). Partiklene vi samlet, fikk ikke nok varmeenergi til å smelte på samme måte som de mindre partiklene fra sliping, men de var glødende. Det skal også mer varmeenergi til for å smelte større partikler.

Figur 5-12 Forstørret bilde fra en partikkel fra kutting (1 mm² per rute på underlag).

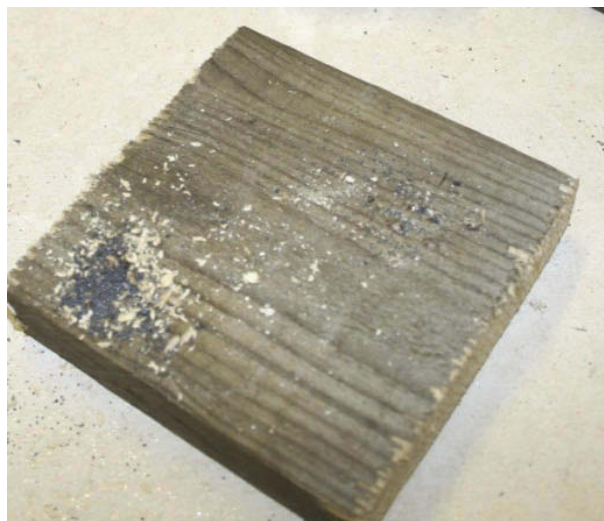
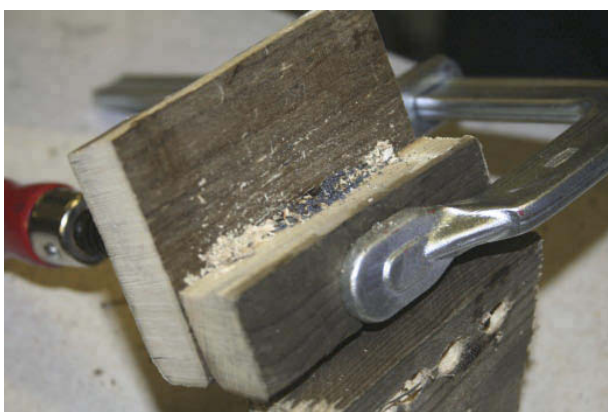
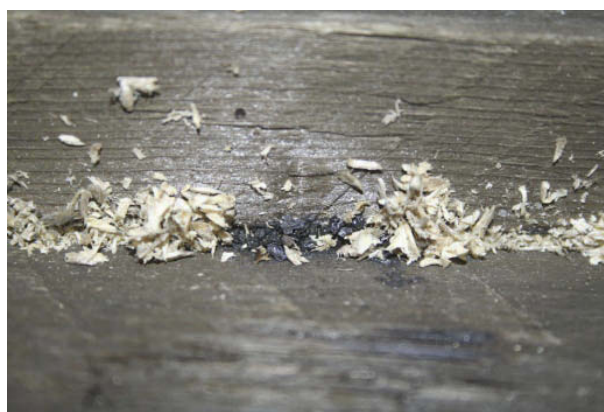
- Test 1: metallpartikler fra sliping ble plassert ned i fire hull (ca 10 mm dype og 3 mm i diameter), Figur 6-4.
- Test 2: metallpartikler fra sliping ble spredt i et bredt hull med sagflis, Figur 6-4.
- Test 3: metallpartikler fra sliping ble spredt i en sprekk med sagflis, Figur 6-5.
- Test 4: metallpartikler fra kutting ble spredt i en sprekk med sagflis, Figur 6-6.

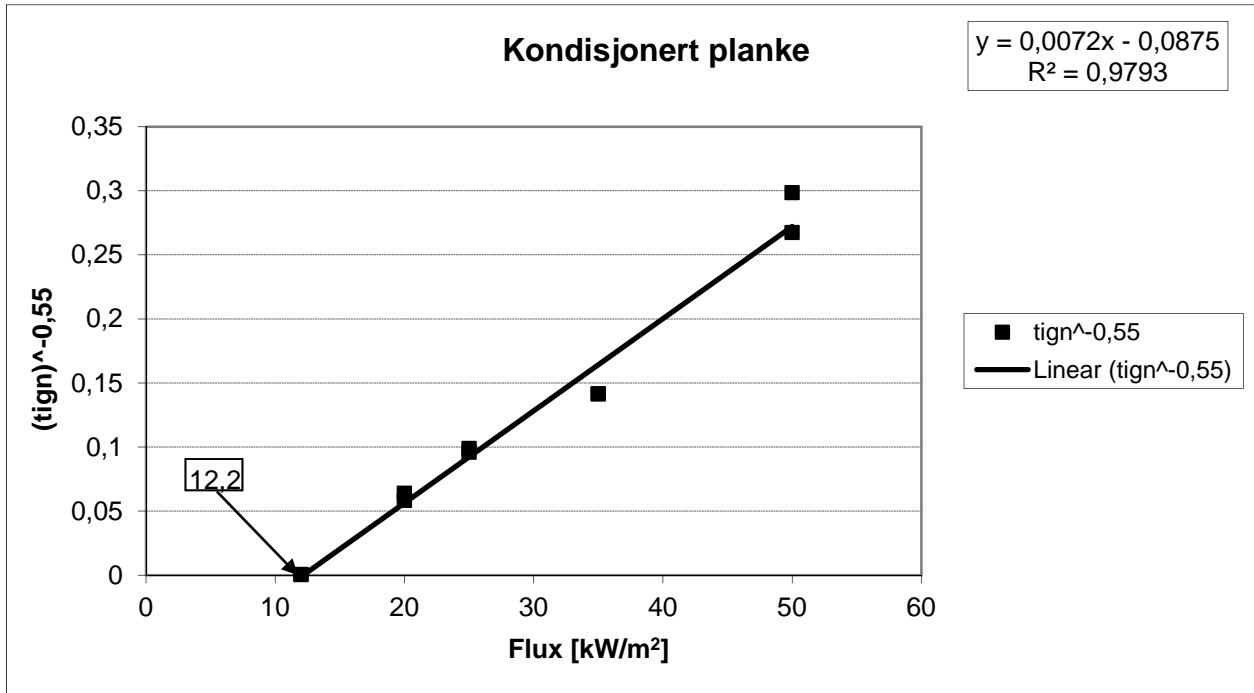
Figur A1 Kritisk fluks kondisjonert planke, 12,2 kW/m².

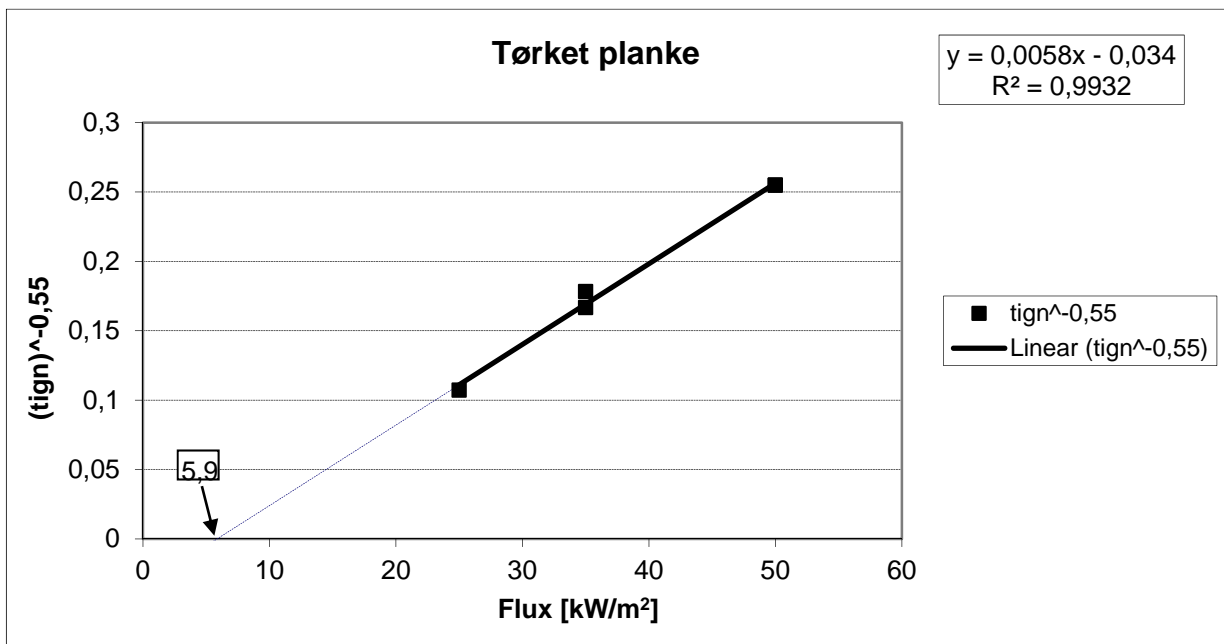
Figur A2 Kritisk fluks tørket planke, 5,9 kW/m².

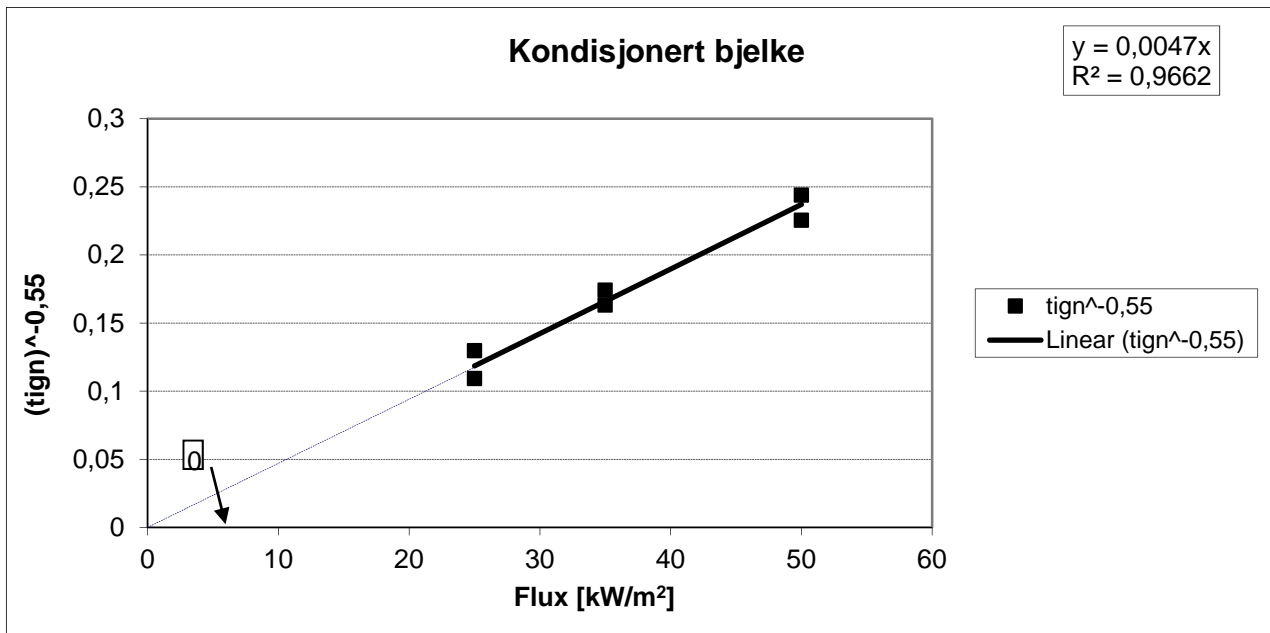
Figur A3 Kritisk fluks kondisjonert bjelke, 0 kW/m².

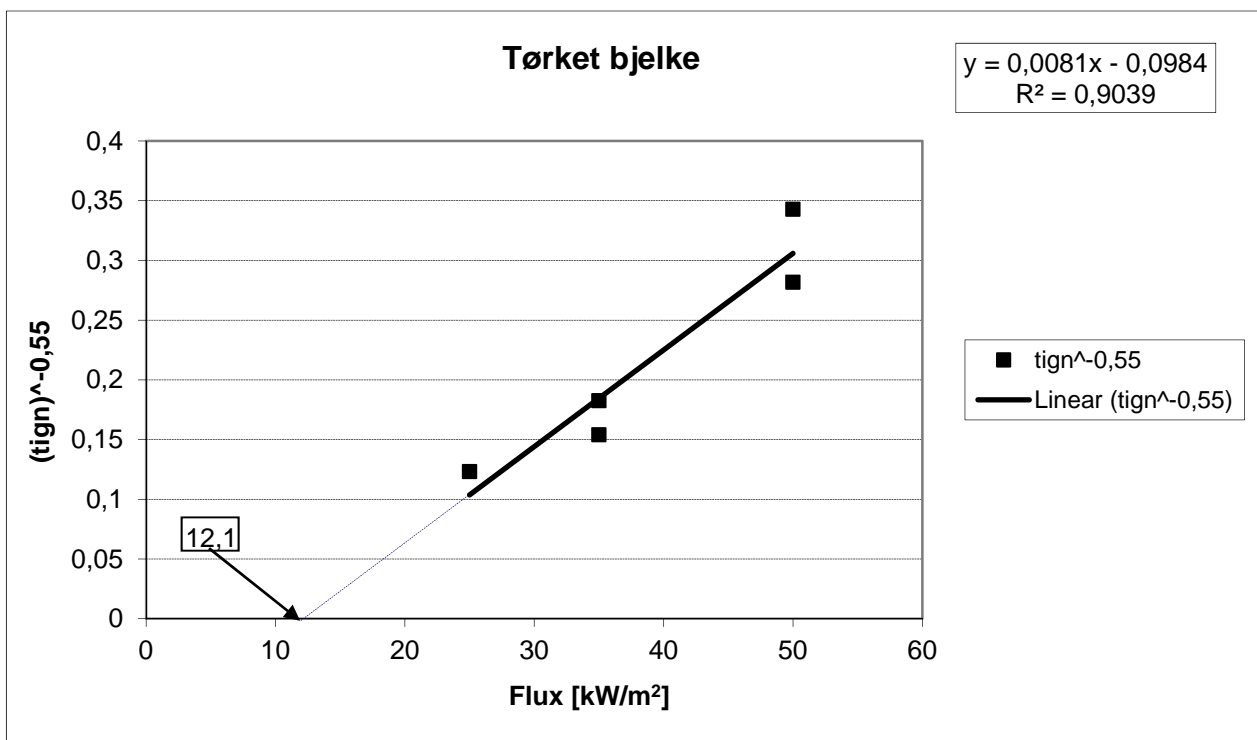
Figur A4 Kritisk fluks tørket bjelke, 12,1 kW/m².
