RAPPORT

JB 2012/06

RAPPORT OM TOGAVSPORING TOG 2378 VED KROKEGGA, OPPHUS, RØROSBANEN 5. SEPTEMBER 2011

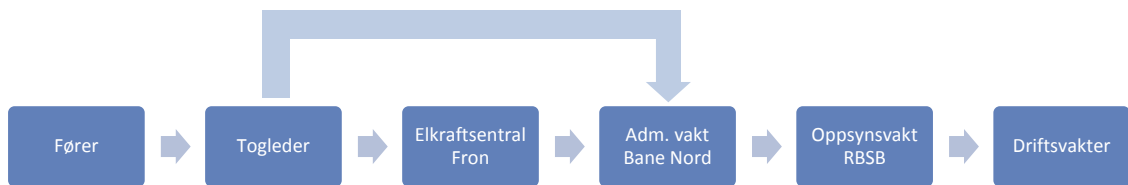
Driftsvakta skal umiddelbart melde til togleder/togekspeditør om det oppdages feil eller mangler i eller ved infrastrukturen som kan være til hinder eller fare for togfremføringen.

Eventuelle bekymringsmeldinger fra togene formidles til togleder som bringer det videre til administrasjonsvakt eller banemeldingssentralen/elkraftscentralen på Fron avhengig av type problem.

Figur 11: Gjeldende varslingsrutiner fra fører via togleder til drift.

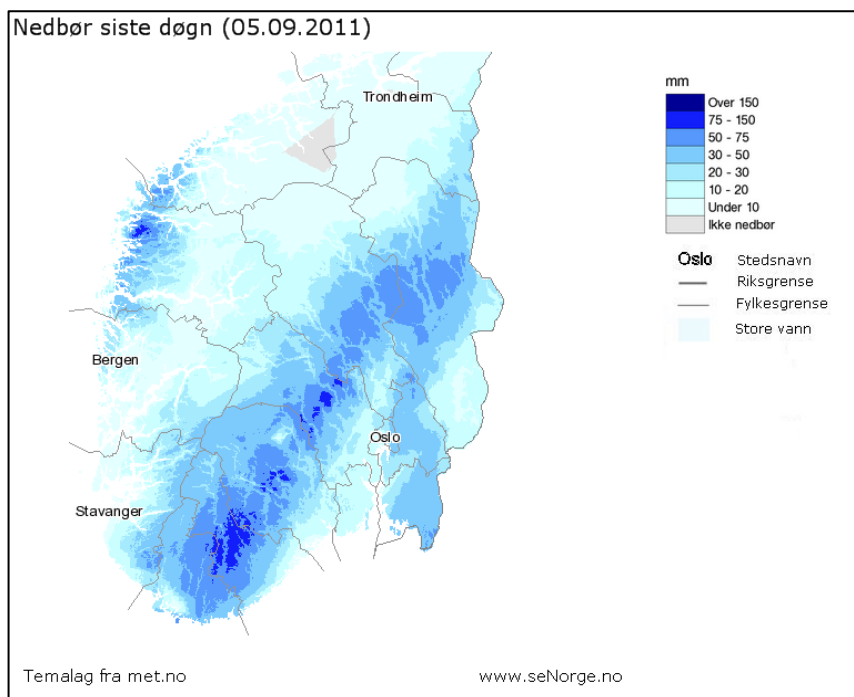
Meteorologisk institutts målestasjon på Evenstad observerer ikke nedbør, men stasjonene Åkrestrømmen (rett nord for Koppang) og Rena - Haugedalen lenger sør observerte hhv 36,3 mm og 40,7 mm 5. september.

Figur 12: Nedbørsmengder, oversiktskart. (www.senorge.no)

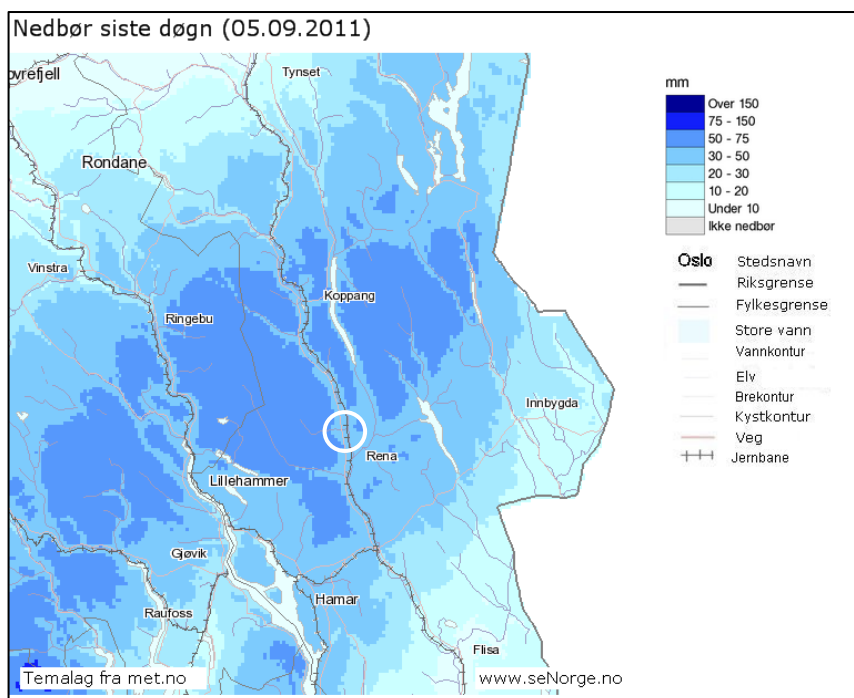
Figur 13: Nedbørsmengder. (www.senorge.no) Hvit ring markerer området hvor ulykken inntraff.

24 timer. Det falt 40,7 mm nedbør på 24 timer, noe som utgjør 67 % og gir «grønn beredskap». Det kan lokalt ha falt mer nedbør uten at dette har blitt fanget opp.

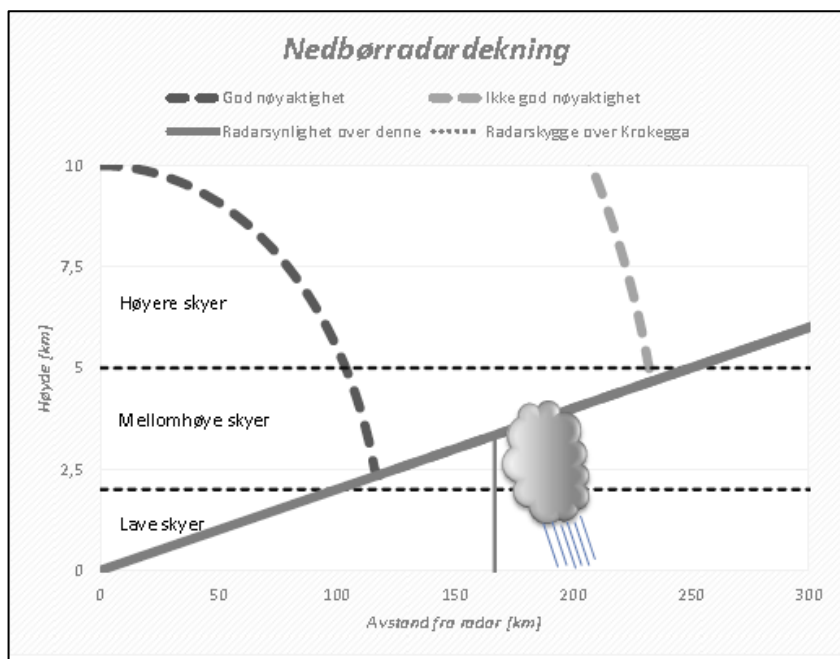
Figur 15: Viser radardekning med radarbølger som skyter over regnskyll. (Kilde: Jernbaneverket)

Dekningsgraden av værobservasjoner er sparsom på Rørosbanen, i og med at det er relativt få værstasjonsobservasjoner langs banen. Det nyttes i stedet visuelle observasjoner av oppsynsvakt og driftsvaktene. Foruten værstasjonene har Jernbaneverket tilgang til data fra DNMI's nedbørradar som dekker området. Dekningsgraden for radaren er noe begrenset for lave skyer som vist i Figur 15. Observasjonene fra denne benyttes av ansvarlige for å ha kontroll på situasjonen før den utvikler seg til noe mer alvorlig. Jernbaneverket mottar også regionale flomvarsler fra NVE som sendes i egen intern mail-liste samt at det benyttes informasjon fra Yr, Storm og NRK.
