# RAPPORT

JB 2012/08

## RAPPORT OM JERNBANEULYKKE KATTERAT- BJØRNEFJELL 28. SEPTEMBER 2011 TOG 4045

Avgitt dato: 17.09.2012  
JB Rapport: 2012/08

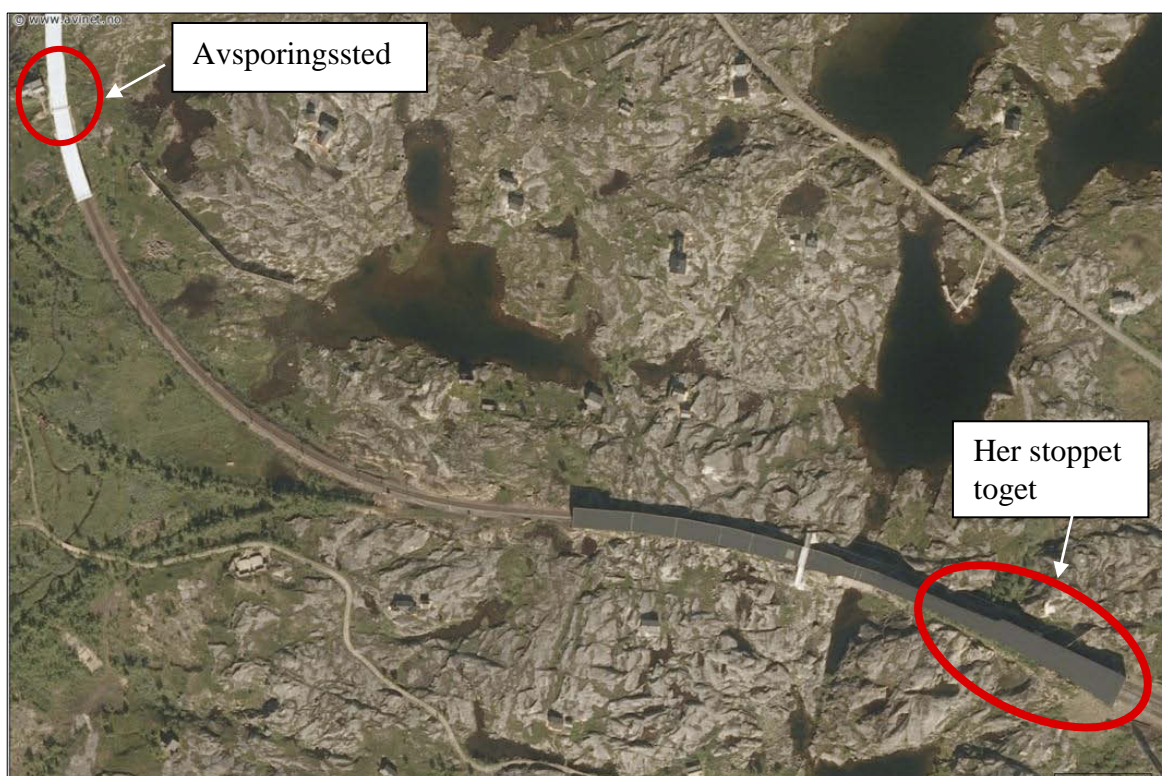
Figur 1: Oversiktsbilde fra Bjørnfjell. (Kartgrunnlag: Statens kartverk, Geovekst og kommuner)

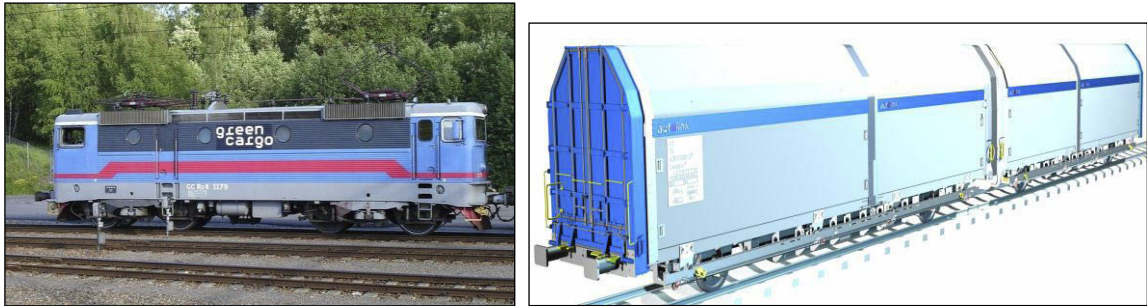
Det avsporede lokomotivet Rc4 1180 ble kontrollert etter avsporingen. Hjulmålene tilfredsstilte det norske kravet til hjulflenser (Se vedlegg A). Undersøkelsen viste videre at en drevkasse var tom for olje, og en aksel var sideforskjøvet. Flere støtdempere og støtdemperfester var ødelagt. Bakre plog i kjøreretningen hadde merker på undersiden som kan tyde på at ploget har ligget an mot skinnene. Etter avsporingen stod Rc4 1180 ombufret mot Rc4 1276 (første loket) mot høyre side, og dette hadde gitt skader i front på begge lokomotivene. Det ble funnet merker på bufferne på Rc4 1276 som indikerer at bufferne på Rc4 1180 også hadde vært ombufret til venstre side.

Figur 4: Bilde av svensk lokomotiv type Rc4 og skisse av bilvogn type Laaeilprs.
