RAPPORT

JB 2012/09

RAPPORT OM ALVORLIG JERNBANEHENDELSE PÅ BERGENSBANEN VED VOSS STASJON 14. FEBRUAR 2012 TOG 1813

Avgitt dato: 07.11.2012
JB Rapport: 2012/09

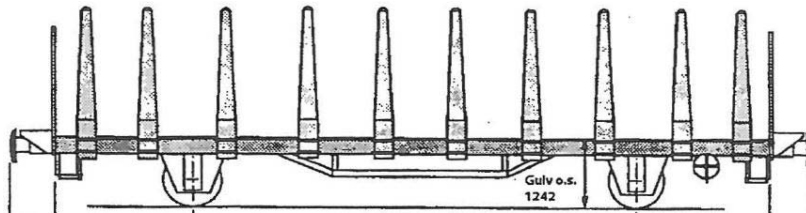
Figur 3: Målskisse åpen godsvogn/stakevogn, type 335.

14. februar 2012 kl. 10.43 ble en av Jernbaneverkets åpne godsvogner type 335 (Figur 3), som var lastet med tre søppelcontainere, parkert i spor 18 ved lokstallen på Voss stasjon (Figur 5 og Figur 6). Den var tidligere på dagen blitt hentet på Palmafoss.

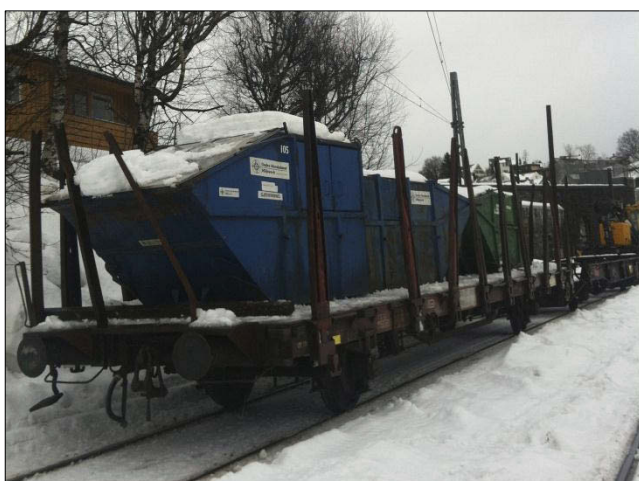
Figur 9: Type 335 vogn (kilde: JBV).

Materiellet til tog 1813 med avgang kl. 14.35 til Bergen stod hensatt på spor 7 og ble skiftet frem i tidsrommet kl. 13.53-14.05. Etter dette ble sporvekslene liggende fra lokstallen og ned til spor 1. En gang mellom kl. 14.05 og kl. 14.23 rullet 335-vogna ned fra spor 18 og inn i tog 1813 som stod stille (Figur 2). Passasjerer ombord kunne fortelle om et kraftig dunk i toget da vogna traff, men det oppstod ingen personskader.

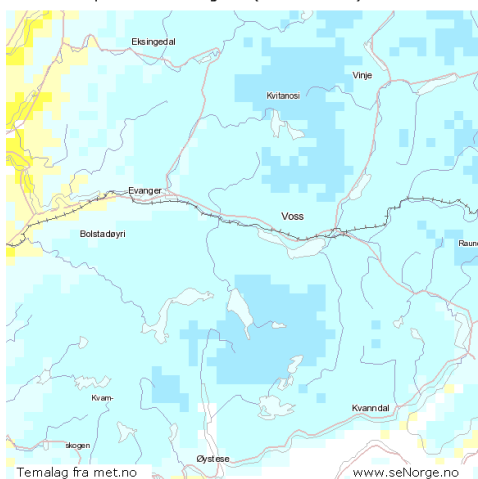
Figur 11: Middeltemperatur for Voss 13.2.2012 (kilde: met.no).

Kartene i Figur 11 og Figur 12 er hentet fra www.met.no og viser døgnetts lufttemperatur (i °C), beregnet på grunnlag av flere temperaturmålinger de siste 24 timer fram til kl. 07.00 neste dag. De viser at Voss hadde en temperaturstigning fra 13. til 14. februar, der man gikk fra minus til plussgrader.

Ifølge personalet som parkerte 335-vogna ble parkeringsbrems satt på (se Figur 13 og Figur 14). Etter sammenstøtet ble det observert at bremseklossene ikke lå inntil slik at vogna i praksis ikke hadde fungerende brems. SHT har blitt forklart at is og snø kan ha pakket seg i mellom hjul og bremseklosser slik at bremsene har fremstått som om de var skrudd til, men at isen senere har smeltet på grunn av endring i lufttemperatur.

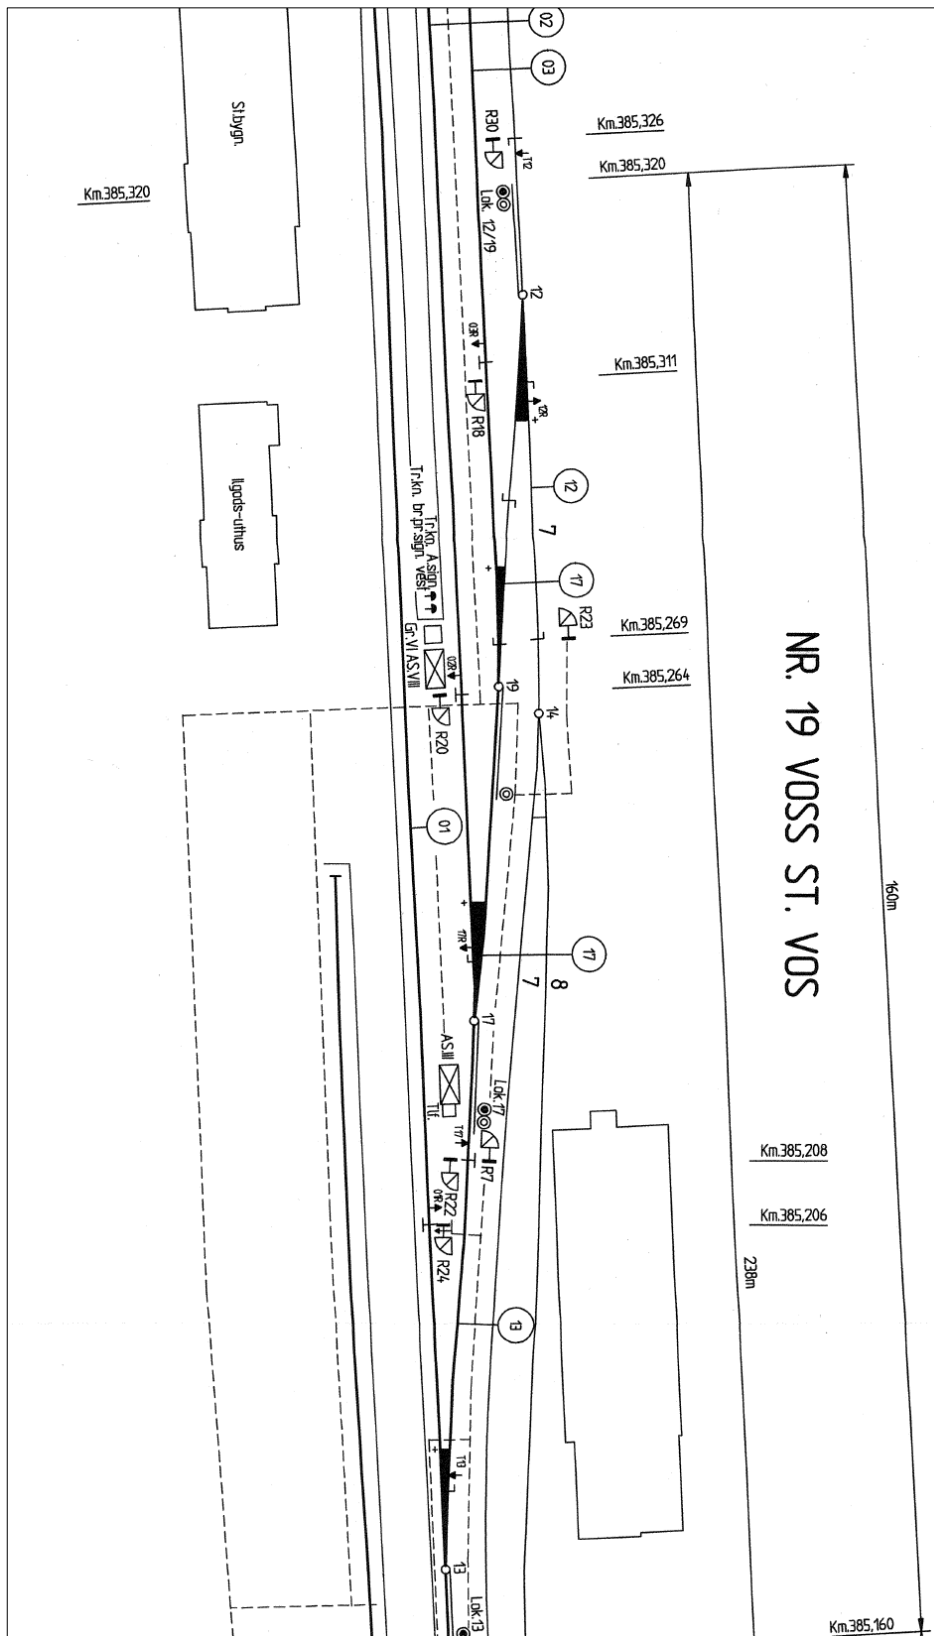
Figur 17: Sporplan Voss st. (del 1)(kilde: JBV).

Siden vogna rullet fra spor 18 er det sannsynlig at den har kjørt opp sporveksel 22 siden denne ville ha ligget i retning spor 17 etter siste skiftebevegelse (se sporplan i Vedlegg A, Figur 17 og Figur 18).

Potensialet i hendelsen vises ved å se hvilke mulige situasjoner som kunne ha oppstått. Dersom materiell kommer i drift fra spor 16-18, og sporveksel 5 ikke manuelt er lagt om til spor 7, er det ingen automatikk i at sporveksel 13 ligger mot spor 17. Sporveksel 13 pulses ikke til minus når det f.eks. stilles innkjørtogvei til spor 1 fra B-siden, slik det normalt ville blitt gjort på en 2-spors stasjon. Et tog på vei inn fra B-siden kan derfor komme i konflikt med løpsk materiell enten i spor 1 eller spor 2, avhengig av sporveksel 13 sin posisjon. De sentralstilte sporvekslene som ligger i togveien følger innstillingen av togveien både ved stilling av togvei og skiftetogvei, men de øvrige sporvekslene som ligger etter togvei slutt går ikke i dekning. På 2-spors stasjoner er det vanlig at sporveksler som ligger etter stilt togvei går i dekning.

Et viktig spørsmål i denne undersøkelsen har vært å se på mulighetene for sammenstøt med annet materiell. En gjennomgang av sikringsanlegget har vist at verken sporveksel 5 eller 13 automatisk pulser i avvik når man stiller togvei inn på stasjonen. Dette betyr at det ikke ligger barrierer i anlegget som kan forhindre at løpsk materiell fra lokstallområdet kan rulle gjennom stasjonen og ut på linjen, avhengig av hvordan sporveksler ligger, eller hvis det ikke står togmateriell i stasjonssporene. I dette tilfellet stod det materiell i spor 1, noe som hindret vogna i å komme ut på linjen. Hvis vogna hadde støtt sammen med et motgående persontog/tog på linjen, kunne skadepotensialet bli stort.

I etterkant av hendelsen innførte Jernbaneverket umiddelbart forbud mot hensetting av materiell i spor 16-18. I forbindelse med ombygging av Voss stasjon vil Jernbaneverket sørge for at sporveksel 5 pulses automatisk i avvik, samt at det installeres sporsperre i spor 7. Arbeidet er planlagt utført tidlig i 2013, og inntil det er ferdigstilt vil ikke Jernbaneverket tillate hensetting i de aktuelle sporene.
