RAPPORT

JB 2013/02

RAPPORT OM TOGAVSPORING VED NYKIRKE STASJON, VESTFOLDBANEN, 15. FEBRUAR 2012 TOG 12926

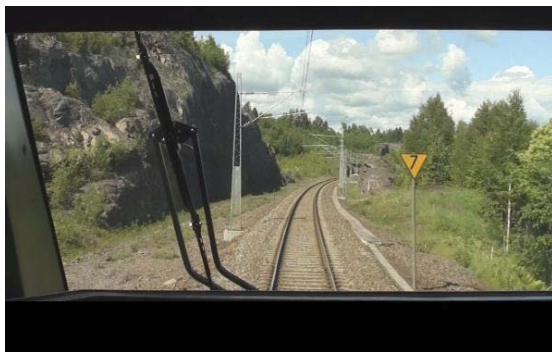
Figur 18: Hastighetssignalet for 70 km/t (foto: SHT).

I forskrift om togframføring på det nasjonale jernbanenettet (togframføringsforskriften, III signalskilt m.m. § 9-42, Hastighetssignaler, pkt. 4) står det at hastigheten for kjøring ut fra en stasjon skal angis med hastighetssignal i utkjørtogveien. Hensikt med dette er hovedsakelig å minne fører på hvilken hastighet toget skal opp i etter et stopp på en stasjon. Signalet ville derfor vært av typen 68B «Økt hastighet», dvs. gul trekant med sort kant og spissen opp, vist med tallet 7 som betyr 70 km/t. Dette signalet manglet i A-enden av Nykirke stasjon der avsporingen skjedde.

På befaring 6.6.2012 ble strekningen filmet fra førers perspektiv. Figur 18 og Figur 19 viser hastighetssignalet som ble oversett, samt markeringsmerke for hastighetsnedsettelse på stedet.

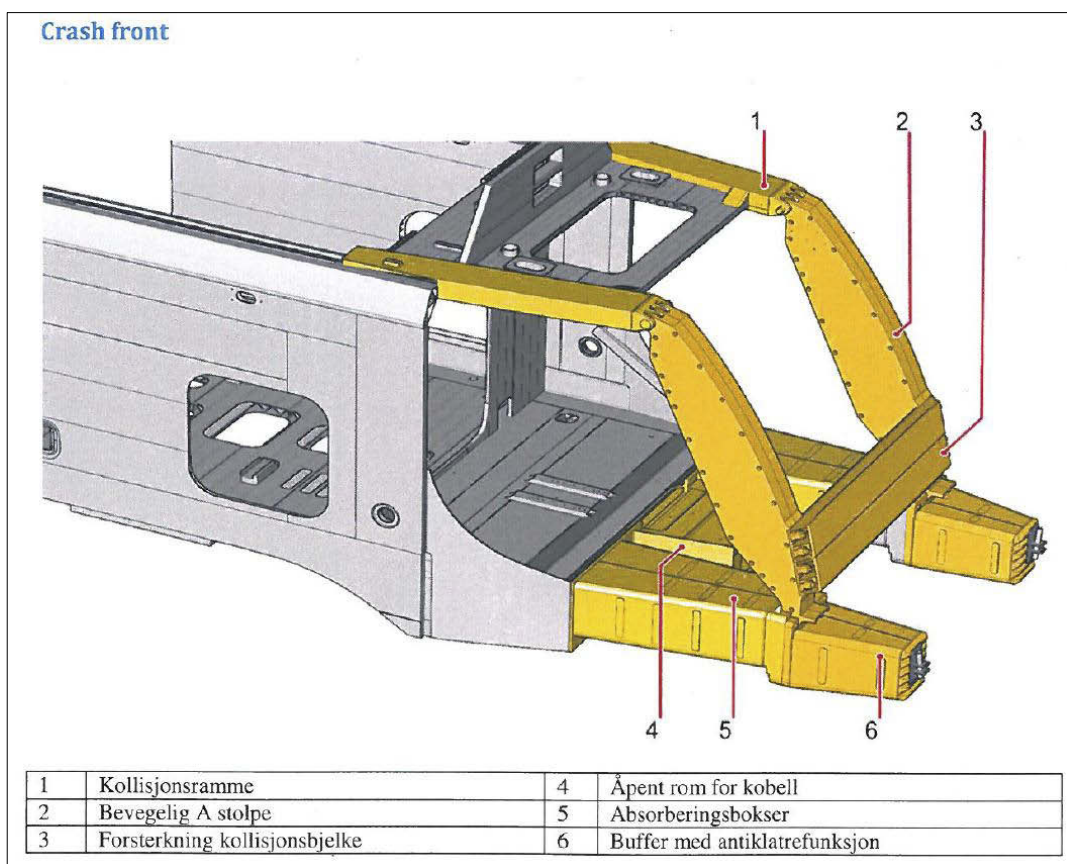
Figur 25: Fronten er forsterket med kollisjonsramme (kilde: NSB AS).

Førerrommet i NSB Type 74 er utstyrt med ekstra forsterkning som skal beskytte fører ved et sammenstøt (Figur 25 og Figur 26). Dette har sannsynligvis bidratt til å redusere skadeomfanget for de to som oppholdt seg der da toget traff fjellveggen. Gjennom samtaler har fører også fremholdt at toget fremstår som svært solid og robust. Dette støttes også av lokleder som var glad de satt i nettopp dette sikre togsettet som blant annet har en veldig trygg førerkabin.

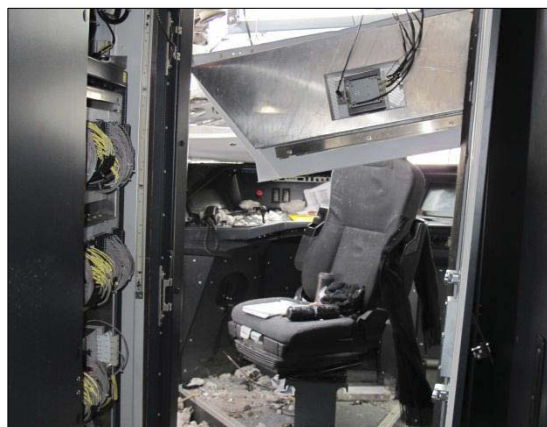
Figur 28: Førerrom etter hendelsen (foto: SHT).

Bildene under illustrerer hvor skadet førerrommet ble i hendelsen.

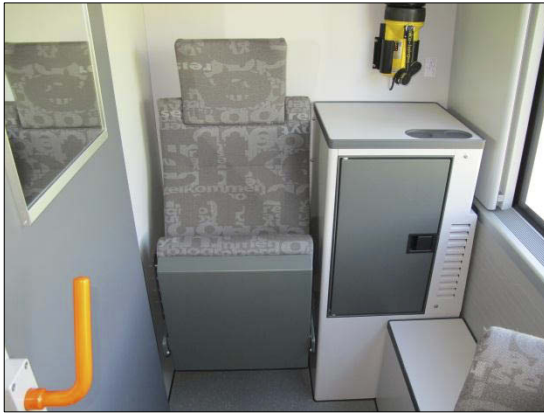
Figur 29: Konduktørrom i NSB Type 74 (foto: SHT).

Personen i fjerde vogn som veltet oppholdt seg i det kompakte konduktørrommet der han hadde anledning til å følge med på togets systemer under kjøreturen. Størrelsen på rommet begrenset muligheten for at vedkommende kunne kastes rundt, noe som med stor sannsynlighet bidro til at han kunne ta seg ut helt uskadd. Figur 29 viser et tilsvarende konduktørrom.

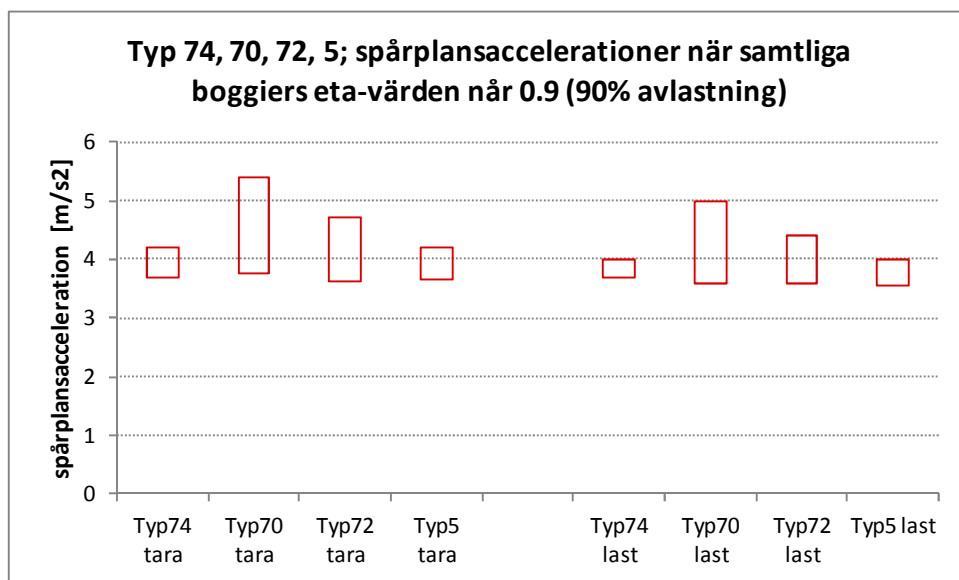
Figur 7. Översiktligt diagram av spårplansaccelerationen då $\eta = 0.9$ för de studerade fordonstyperna.

Som framgår av figuren skiljer sig inte de sämsta värdena för de olika fordonstyperna nämnvärt. En förklaring är att man vid dessa höga sidoaccelerationer ligger i hård kontakt med både lateral- och vertikalstoppen hos vagnskorgarna, vilket är det som begränsar rörelsen. Individuella skillnader i löpverken har därför mindre betydelse. Att de bästa värdena för typ 70 och 72 blir högre än för de andra fordonstyperna beror till stor del på den förhållandevis låga tyngdpunkten i ändvagnarna för dessa fordon.

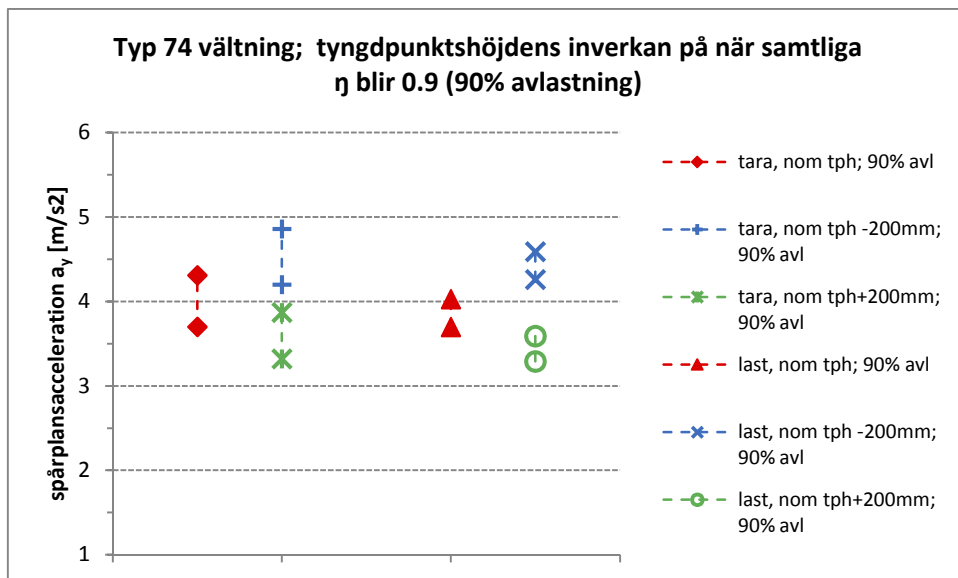
Figur 8. Inverkan av tyngdpunktens höjd på spårplansaccelerationen för $\eta = 0.9$ för typ 74.

För typ 74 har en studie av inverkan av tyngdpunktens höjd gjorts. Tyngdpunkternas höjder har varierats $\pm 200\text{ mm}$ från de nominella höjderna enligt Stadler.

I Figur 8 visas spannen i spårplansacceleration [m/s^2] för $\eta = 0.9$, dels för den nominella tyngpunktshöjden och dels för en ökning respektive minskning med 200 mm. Värdena avser typ 74 tara och lastad.
