JB 2013/06

RAPPORT OM JERNBANEULYKKE ALNABRU SYD DEN 14. SEPTEMBER 2012

Avgitt dato: 26.06.2013
JB Rapport: 2013/06

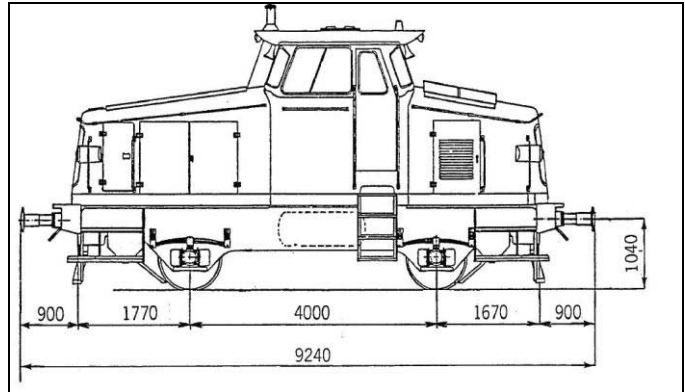
Figur 3: Viser en prinsippskisse av type skd 227 Z71.

Skiftmaskinen skd 227 Z71 er en eldre type skiftelokomotiv som er kjøpt fra Sverige. Lokomotivet har ikke faste stoler på førerplassene, slik at føreren står under arbeidet. Det er satt inn en løs stol som kan benyttes ved pauser og opphold.

Fremføringsmessig regnes to skiftmaskiner koblet i multippel som én enhet. Da sammenstøtet inntraff befant fører og skifter seg på den bakre enheten. Det er fast rutine at føreren benytter samme førerrom hele tiden. Å bytte førerrom på denne typen skiftmaskiner er en operasjon som tar ca. 15 minutter. Det er ikke vanlig å benytte utkikk på fremre enhet når det ikke skyves vogner. På ulykkestidspunktet var det lav kveldssol inn i fra sydvest.
