# RAPPORT

JB 2016/04

## RAPPORT OM JERNBANEULYKKE VED OPPEGÅRD STASJON 20. MAI 2015 MED TOG 45958

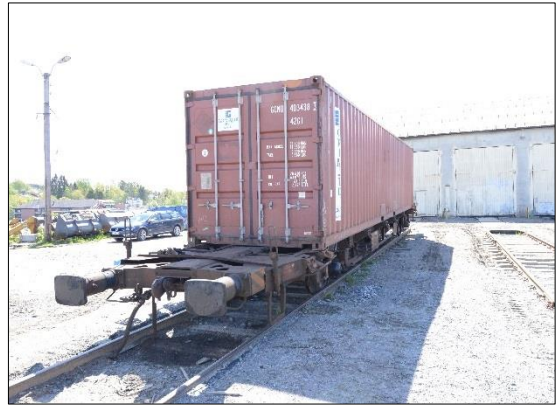
Figur 6: Aktuell vogn. Foto: SHT

Vogna som sporet av gikk som vogn nr. 3 i toget og var en Lgjns 2-akslet flatvogn (42 74 4430 048-2) fra 1976, eid av Green Cargo (figur 7). Green Cargo opplyser at de har 350 Lgjns vogner i trafikk, hovedsaklig i innenrikstrafikk i Sverige, men det går også noen i internasjonal trafikk.

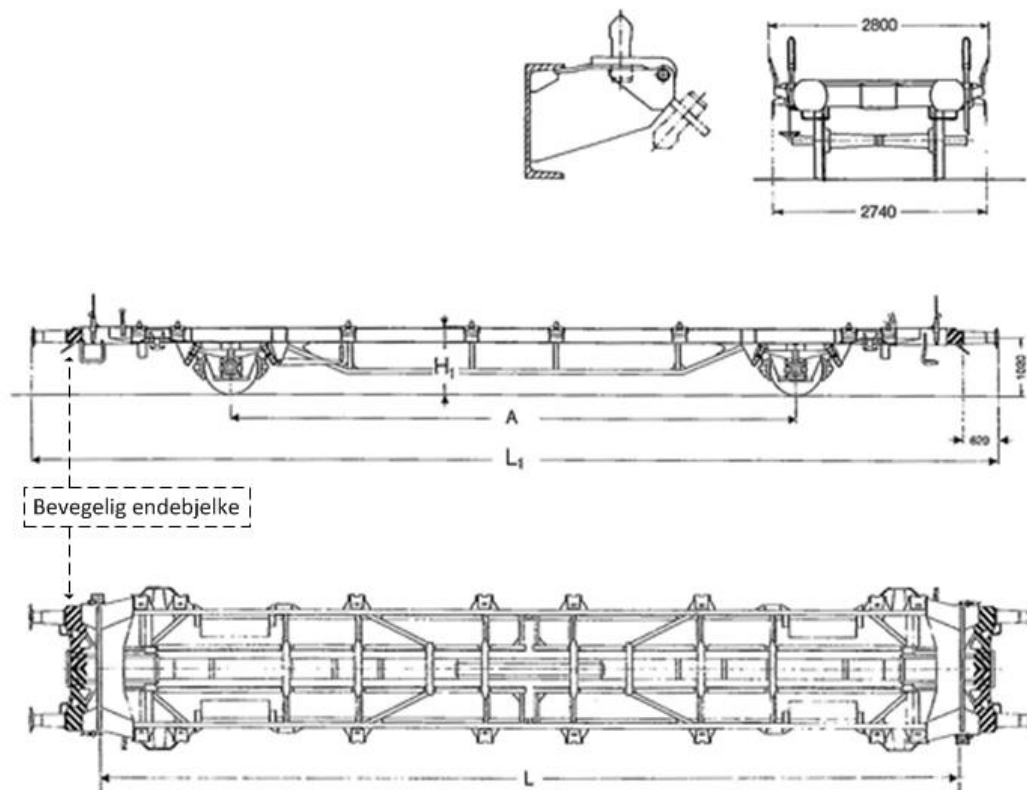
Figur 7: Vogntype Lgjns. Kilde: Green Cargo

Vogn Lgjns 42 74 4430 048-2 fikk skader på fremre hjulgang (figur 3), samt sprekkdannelse i langbjelken og var ikke kjørbart etter hendelsen. Den bevegelige endebjelken (figur 2 og skisse i figur 7) hadde blitt dratt helt ut og presset inn flere ganger, noe som medførte dype hakk (figur 2). Vogna ble i ettertid tatt ut av drift.

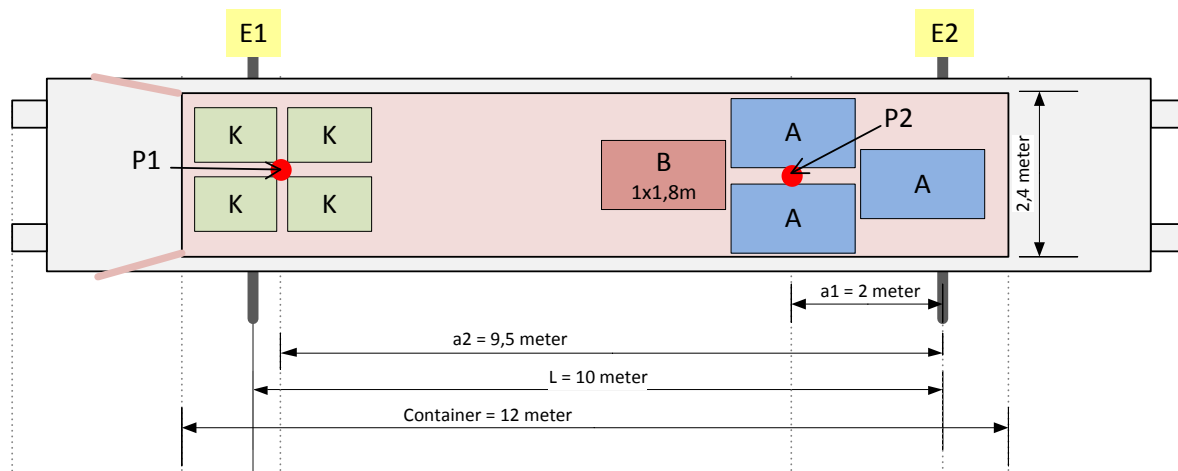
Containeren på vogna var lastet med fire lette paller i front, og fire tunge paller bakerst. Havarikommisjonen antar at lasten var plassert på følgende måte da containeren ble lastet. Mindre forskyvninger kan ha oppstått i forbindelse med avsporingen.

Figur 1: Fordeling av last. Illustrasjon: SHT
