RAPPORT

JB 2016/05

RAPPORT OM ALVORLIG JERNBANEHENDELSE MELLOM NYLAND VERKSTED OG ALNABRUTERMINALEN 5. OKTOBER 2015

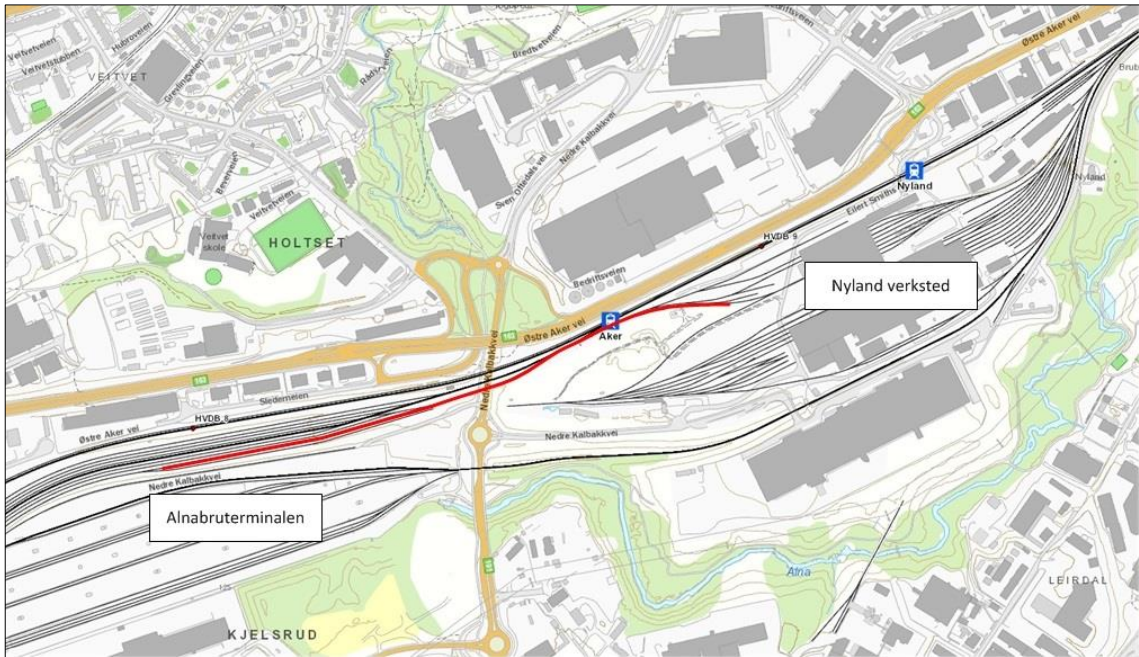
Figur 1: Kart med tilbakelagt distanse. Kartunderlag: Jernbanelverkets kartvisning

Registrerende enhet, sammen med målinger på kart, viser at etter ca. 200 meter hadde lokomotivet oppnådd en hastighet på ca. 79 km/t. Det kjørte da over en sporsperre som er montert for å forhindre at materiell kommer inn på linjen som går sørover mot Alnabru godsterminal. Fører hadde på dette tidspunktet en forventning om at loket skulle spore av.

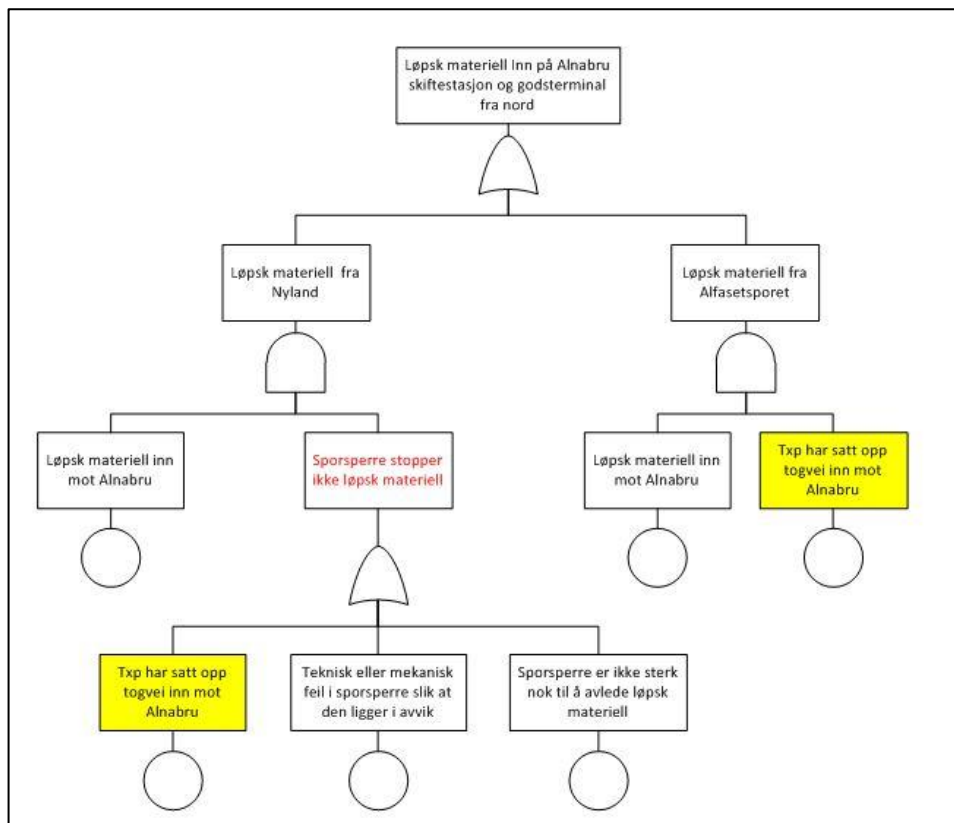
Jernbaneverket sin rapport fra risikovurderingen anbefaler at det gjennomføres tiltak for barrierer mot løpsk materiell inn på terminalen fra nord. Hvilke tiltak som bør utføres er ikke vurdert i Jernbaneverkets rapport.

Figur 11: Hendelsestre fra risikovurdering om løpsk materiell inn på Alnabruterminalen. Illustrasjon: Jernbaneverket
