RAPPORT

JB 2017/03

RAPPORT OM AVSPORING NORD FOR BØN STASJON PÅ HOVEDBANEN 31. MAI 2016

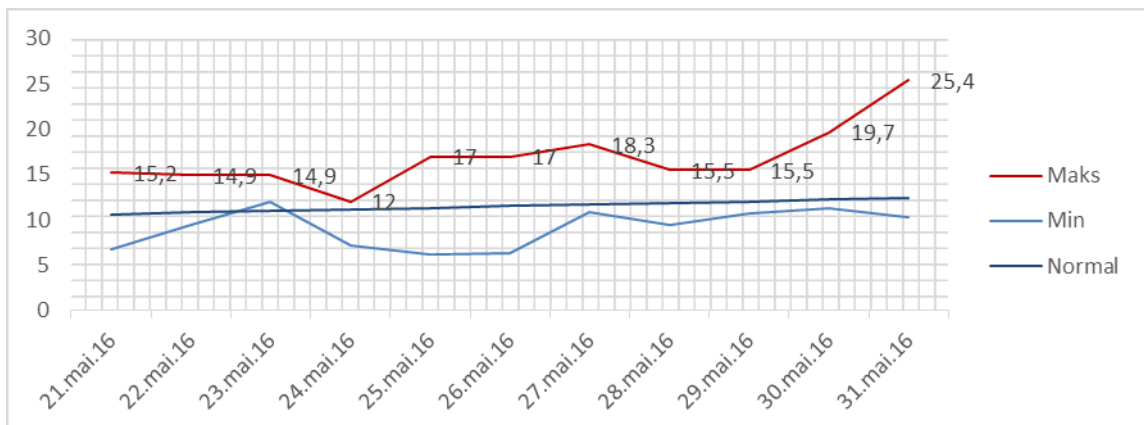
Figur 8: Temperaturutvikling i °C ved nærmeste målestasjon i dagene før avsporingen. Kilde: Meteorologisk institutt

Den 31. mai 2016 var det sol og varmt vær på avsporingstedet. Nærmeste målestasjon til Bøn stasjon er Gardermoen, 11,5 km unna. Det ble der registrert årets, til da, høyeste lufttemperatur på 25,4 °C (se figur 8). Avsporingstedet ligger lunt til, og sporet har retning syd-vest med en bratt skjæring på høyre side og elva på venstre side (se figur 3).

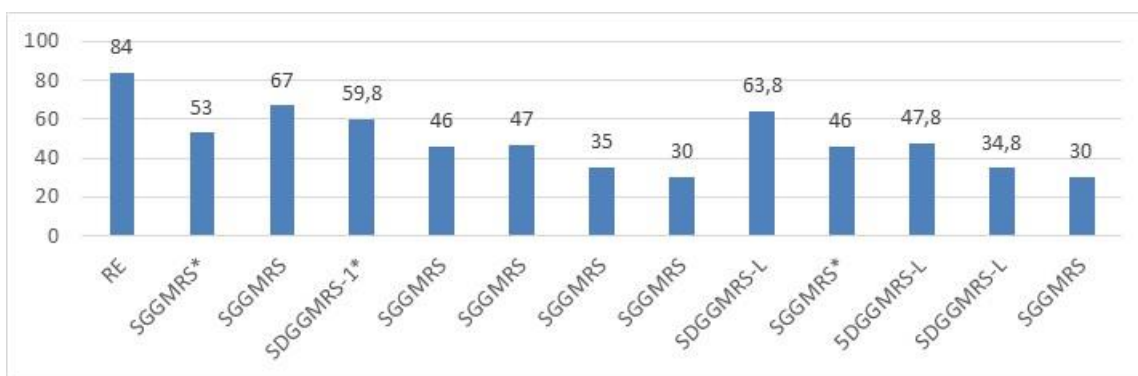
Figur 12: Bruttovekt i toget, vogner med farlig gods markert med *. Kilde: Vognopptak fra Green Cargo AB

Hjulene på de to bakerste avsporede vognene ble kontrollert i etterkant av avsporingen uten at man fant tegn på unormal slitasje. På samme måte ble sentertappen på de to vognene besiktiget for å avdekke eventuelle tegn på feil som kan ha medvirket til dårlig gangegenskaper for boggien. Slike tegn ble ikke funnet. Vektdistribusjon i toget er vist i figur 12.

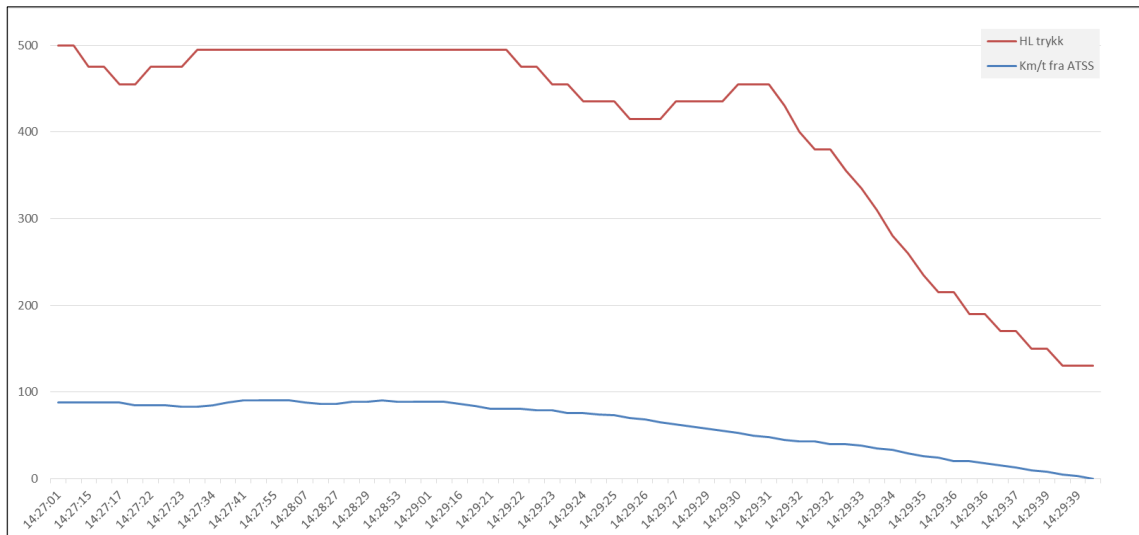
Figur 14: Rekonstruksjon av hendelsesforløp basert på registreringsenhet. Illustrasjon: SHT

I kurvene før avsporsingsstedet har fører redusert farten noe, før toget tas opp i normalhastighet igjen inn mot avsporingspunktet. Lokomotivet passerte avsporingspunktet (km 64,7) ca. kl. 1427 og den bakerste vogna passerte stedet 10 til 15 sekunder senere.

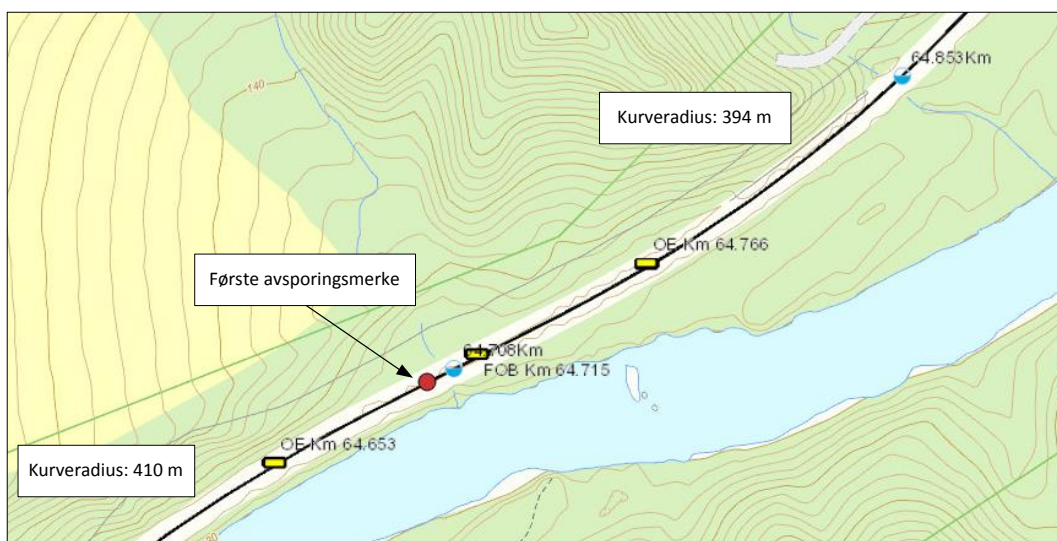
Figur 15: Oversikt over ulykkesstedet. Illustrasjon: SHT med basis i Bane NOR kartvisning

Inn mot avsporingsstedet fulgte toget først en høyrekurve med sirkelradius 394 m og overhøyde på 125 mm. Mellom denne kurven og den neste er det to overgangskurver i hver sin retning med et felles overgangspunkt (FOB), en såkalt S-kurve. Den neste kurven er en venstrettet sirkelkurve på 410 m og 120 mm overhøyde. Solslyngen oppstod i forbindelse med den siste kurven, og avsporingen skjedde i overgangskurven rett etter FOB.

Infrastrukturen hadde skader fra avsporingsstedet og frem til stedet der toget stanset etter ca. 2,57 km. De første avsporingsmerkene var ca. 12 meter etter en rørgjennomføring under sporet, mellom to kummer ved km 64,7 (se figur 3 og figur 15).

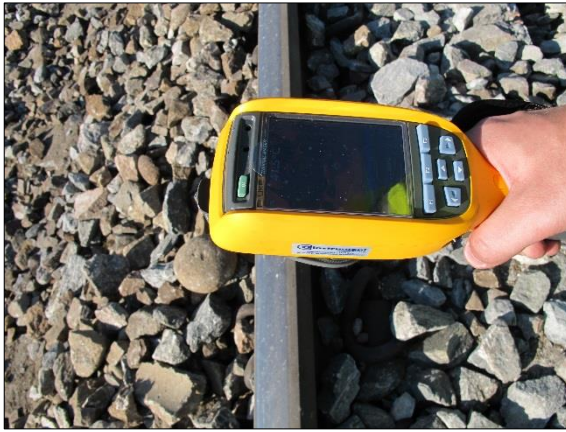
Figur 21: Fluke termokamera for måling av skinnetemperatur. Foto: SHT

SHT foretok måling av temperatur inne på stasjonsområdet og ut mot avsporingssstedet fra kl. 1725 til 1816. Resultat av målingene er vist i tabell 5, der høyeste målte temperatur var 47,8 °C, ca. 3,5 timer etter avsporingen. Et spor skal tåle opp mot 55 °C dersom det tilfredsstillende tekniske krav til beliggenhet og spenningsfrihet. Det var ikke mulig å fastslå sikkert hva skinnetemperaturen var på avsporingstidspunktet, men en gjennomgang av lufttemperatur ved nærmeste målestasjon til Bøn i dagene før og etter avsporingen viste at varmeste time var ca. kl. 19.
