RAPPORT

JB 2017/06

RAPPORT OM PERSONULYKKE PÅ ROMSÅS T-BANESTASJON 10. OKTOBER 2016

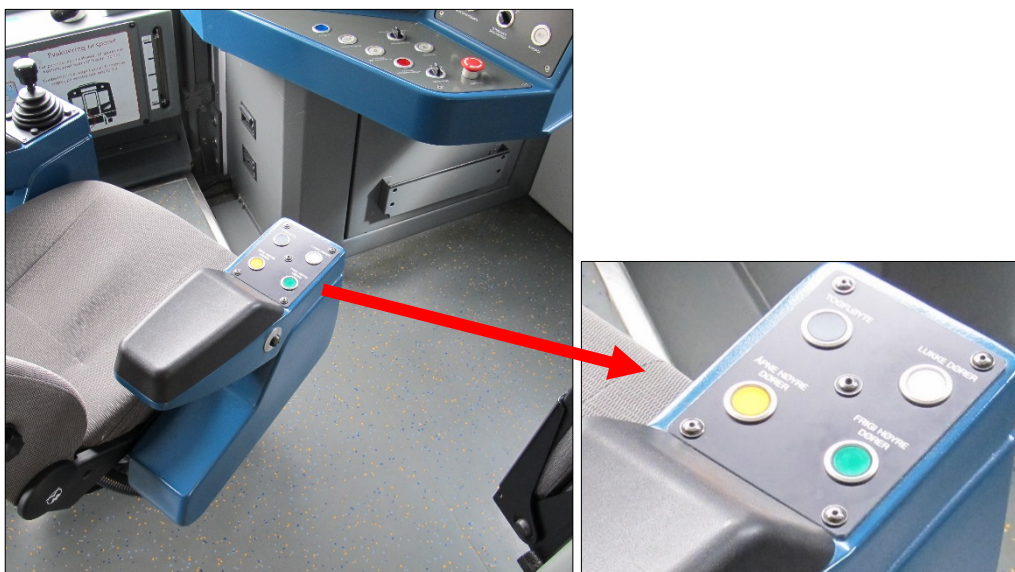
Figur 11: Åpne- og frigivningsknapp for dører, plassert på førerstol. Foto: SHT

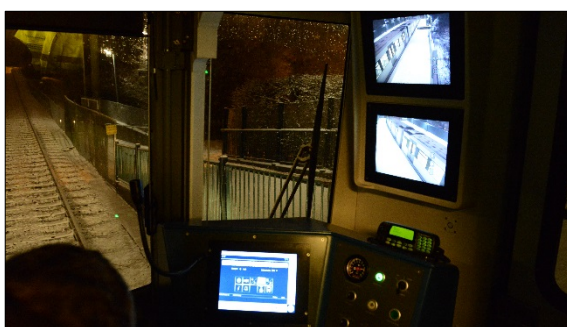
I følge førere oppleves bildet i monitor på Romsås som godt, men det kan være vanskelig å se detaljer mot enden av toget på grunn av lang avstand. Monitorbildet har en

forsinkelse som gjør at det ofte ikke er klart før dørene er helt åpne. De første av- og påstigende passasjerer kan derfor rekke å bevege seg av eller på toget før togfører har bilde i monitor.

Figur 12: Plassering av monitor i et MX3000 førerrom. Foto: SHT

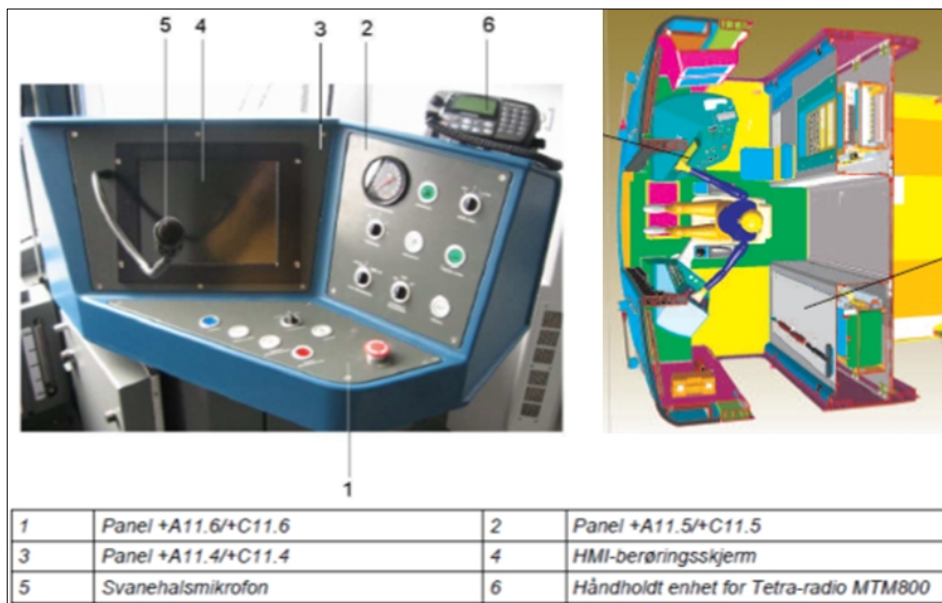
Figur 17: Plassering av HMI-berørings skjerm i høyre del av førerpulten. Kilde: G.C.04, HMI menneske maskin grensesnitt MX3000, Sporveien T-banen

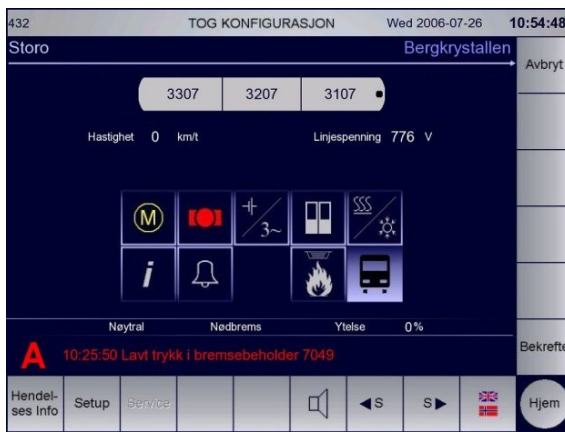
I et display togfører har foran seg vises det om toget har 3 eller 6 vogner, ved hjelp av en ca. 30 cm stor hvit tegning på blå bakgrunn (se figur 18 og figur 19). Hensikten med dette er hovedsakelig å angi hvor eventuelle feil har oppstått, noe som varsles med lyd, symbol på tegning og tekst med feilmelding. I tillegg bidrar skjermbildet med passiv informasjon om togets sammensetting. Hver togfører har ulike måter eller teknikker for underveis å huske om man kjører et 3- eller 6-vognstog, noen velger f.eks. å si antallet høyt for seg selv.

Figur 18: 3-vognstog slik det angis i førers HMI-system. Kilde: Sporveien T-banen

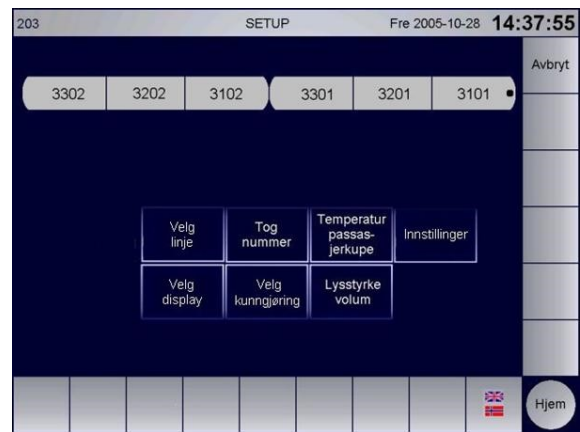
Figur 19: 6-vognstog slik det angis i førers HMI-system. Kilde: Sporveien T-banen
