JB 2017/07

RAPPORT OM AVSPORING VED MARNARDAL STASJON PÅ SØRLANDSBANEN 27. OKTOBER 2016

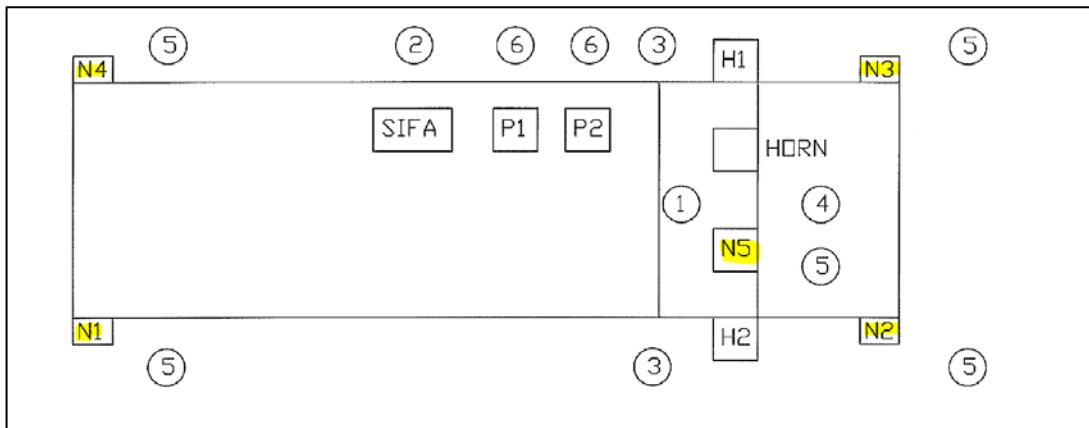
Figur 8: Plassering av nødstopknapper på Railvac 17000. Kilde NJD AS

De opprinnelige bremsene fra godsvognen, som er vognrammen til Railvac 17000, var videreført og tilpasset det nye bruksområdet. Dette var automatisk virkende brems med styreventil av typen KE-GP, automatisk lastbrensregulering og to bremsesylindre. Dette systemet var primært i bruk når pukksugeren var etterhengt trekkaggregat eller som vogn i et tog. I tillegg hadde de automatisk virkende bremsene en funksjon som sikkerhetsbrems når de ble betjent ved egen fremdrift. Sikkerhetsbrems kunne aktiveres via en trykknapp som var plassert på hvert hjørne av pukksugeren og ved styrekonsollen på siden av maskinen. Det var totalt 5 trykknapper som kunne aktivere sikkerhetsbremsen (se figur 8).

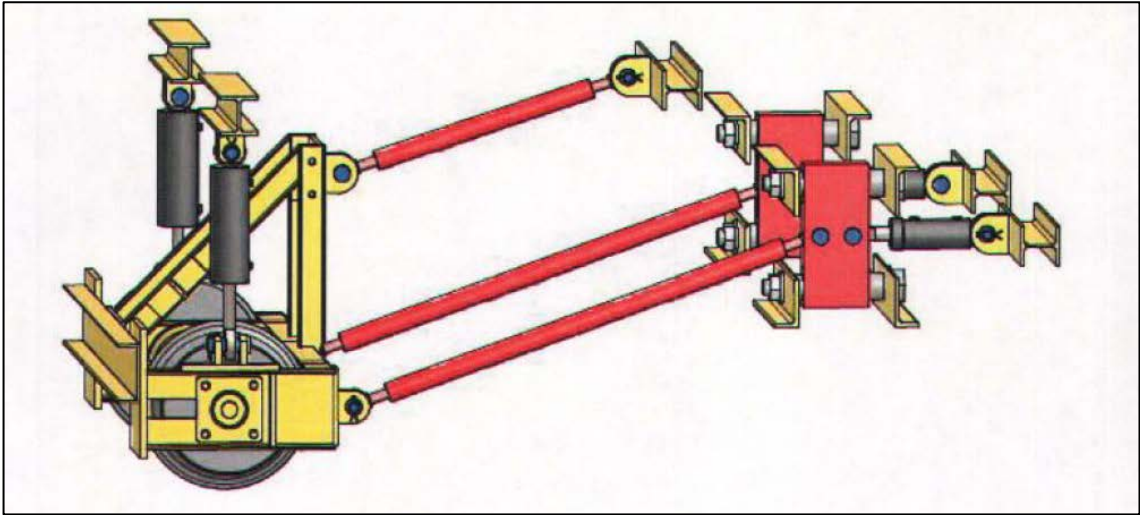
Figur 9: Illustrasjon av påmontert fremdriftsaksling. Kilde: Grenland Rail AS

Bremseanlegget var et en-krets bremsesystem, uten redundans, som er sårbart ved feiltilstander. Det var derfor nødvendig med operative tilleggsbarrierer på arbeidsstedet som blant annet bremseesko og bruk av parkeringsbrems.

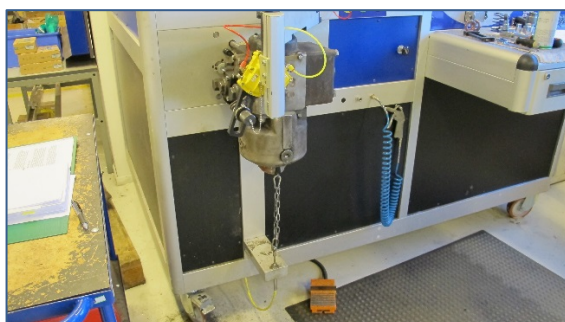
Figur 14: Test av KE-ventil. Foto: SHT

Mantena AS (Ventilloftet) vurderte og testet det automatisk virkende bremsesystemet 4.1.2017. Systemet bestod av bremsesynder, lastbrems, KE-ventil, SIFA ventil, dobbel tilbakeslagsventil og etterstillere. Det ble ikke avdekket funksjonsfeil som kan forklare ulykken.

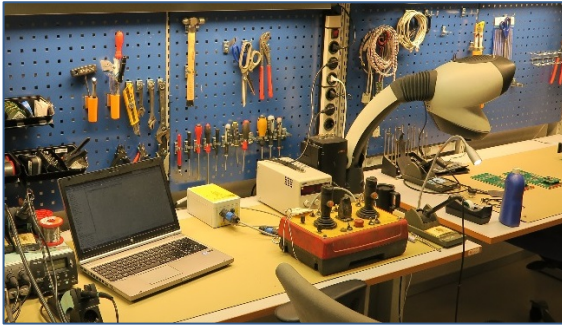
Figur 18: Testing av fjernkontrollen. Foto: SHT

Fjernkontrollen er levert av Cavotec Micro-control AS. Havarikommisjonen var tilstede under testing av fjernkontrollen hos firmaet den 10.2.2017. Det ble ikke funnet feil som kan forklare hvorfor pukksugeren begynte å rulle.
