RAPPORT

JB 2018/05

RAPPORT OM LØPSK MATERIELL PÅ DRIFTSBANEGÅRDEN I STAVANGER 18. JUNI 2017

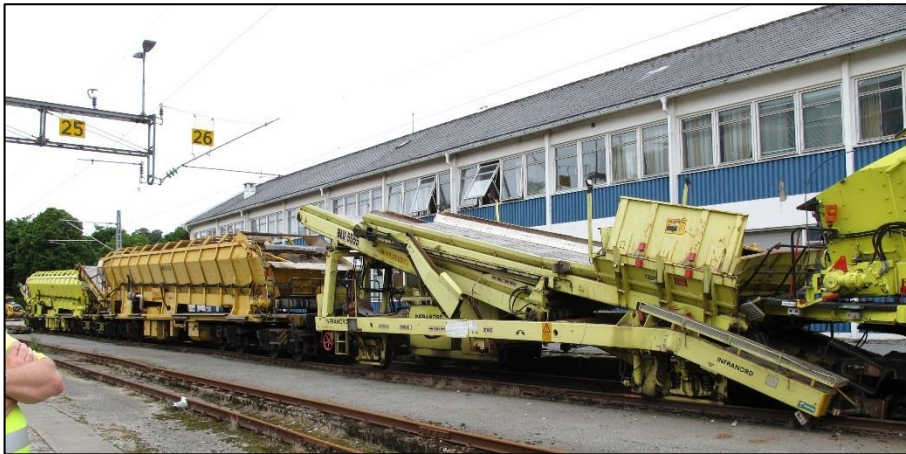
Figur 8: To MFS-vogner og opplastervogn settes igjen på driftsbanegården. Foto: SHT

Ca. kl. 1300 begynte skiftet å bakke mot Stavanger med signalgiver som utkikk på fremste vogn. Hastigheten var under 40 km/t hele veien og turen til Paradis holdeplass tok ca. 1 time. Ved passering Paradis holdeplass fikk føreren beskjed om at de ikke kunne gå inn i enden av driftsbanegården mot Stavanger ettersom sporvekselen inne på stasjonen allerede var fjernet. Denne informasjonen ble gitt av HSV for det pågående arbeidet inne på stasjonsområdet. Skiftet snudde og kjørte opp ved siden av området Mantena disponerer (Kvaleberg) hvor det var lagt inn midlertidige veksler. Fører ba om at en av disse ble sveivet over slik at skiftet kunne komme inn på sporet som ledet ned til driftsbanegården, se figur 7. På denne strekningen er det opptil 25 % fall, noe som regnes som mye i jernbanesammenheng. Skiftet bakket ned på driftsbanegården og opplastervognen og to MFS-vogner ble hensatt i spor 26 ca. kl. 1515, se figur 8.

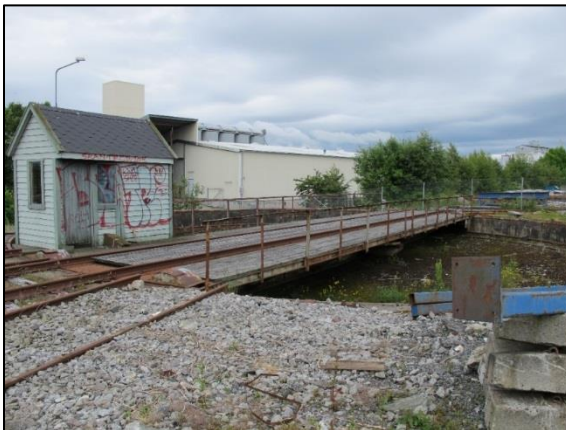
Figur 9: Svingskive på Kvaleberg. Foto: SHT

Etter å ha koblet av tre vogner kjørte skiftet opp igjen mot Kvaleberg. Her er det en svingskive som brukes for å snu vogner, men størrelsen begrenser hvor lange vognene kan være, se figur 9. Svingskiva er 20 meter, noe som gjorde at dekningsvognene og opplastervogna kunne snus, mens de 22,5 meter lange MFS-vognene ikke lot seg snu.

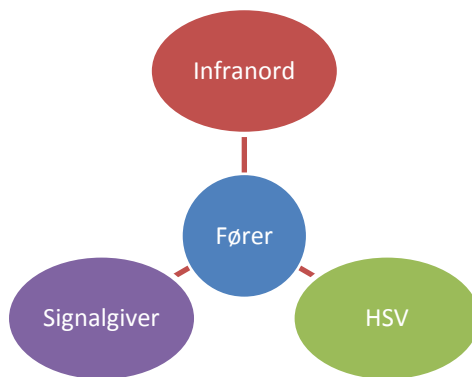
Figur 17: Kommunikasjonslinjer. Illustrasjon: SHT

De godkjente skifteradiosystemene som finnes er UHF, GSM-R/togradio og mobiltelefon¹. I dette tilfellet ble alle samtaler gjennomført via mobiltelefon, både mellom fører og HSV, mellom fører og signalgiver og mellom fører og personer i Infranords prosjektorganisasjon.

I følge de involverte er årsaken blant annet at man mener det er bedre lyd i mobiltelefonene enn i GSM-R radioene. En annen årsak er at man skiller mellom de sikkerhetsrelaterte samtalene og de som ikke regnes som dette. Infranord sier at de kun bruker GSM-R til sikkerhetsrelatert kommunikasjon, men at det i denne saken ikke var snakk om slike beskjeder.

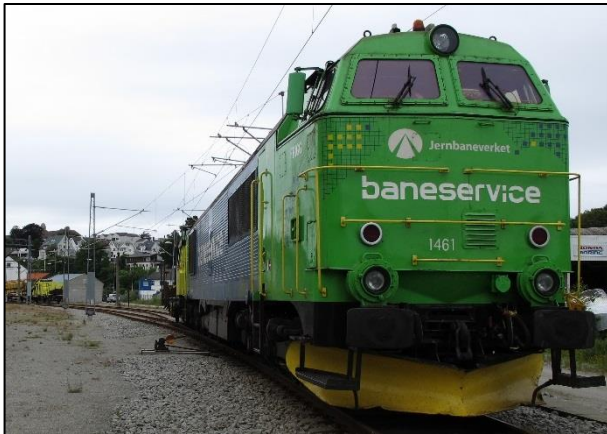
Figur 18: Lokomotivet som ble brukt. Foto: SHT

Nordic Re-Finance AB leier ut fire lok til Infranord AS, blant annet TMZ 1461 «Frigg» (92 76 0311 461-2). Lokomotivet er 20,8 meter langt og veier 116 500 kg.

Lokomotivet er utstyrt med en enhet som blant annet registrerer hastighet, trykk i hovedledning, balisepassing m.m. Infranord AS har ikke selv kompetanse til å lese av denne enheten, noe Bane NOR Transport har bistått med. Havarikommisjonen har fått tilgang til denne for å sammenholde dataene med hendelsesforløpet. Registreringen viser at hastigheten til lokomotivet aldri var over 40 km/t. Skiftebevegelsene fra lokomotivet forlot Ganddal, inkludert bremsebruk, klokkeslett, tilbakelagt distanse og hastigheter stemmer med forklaringene som er gitt av hendelsesforløpet.
