RAPPORT

JB 2018/07

RAPPORT OM AVSPORING VED SVORKMO STASJON PÅ THAMSHAVNBANEN 3. OKTOBER 2017

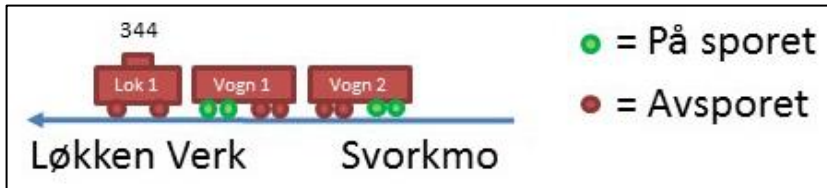
Toget hadde kjørt fra Løkken stasjon til Svorkmo stasjon der det snudde, før det kjørte mot Løkken stasjon igjen. Ca. 300 meter etter avgang fra Svorkmo stasjon sporet toget av med begge akslinger på lokomotivet, bakre boggi på første passasjervogn og fremste boggi på bakre passasjervogn. Toget hadde da en hastighet på ca. 30 km/t. Oversikt over togets sammensetning og avsporede aksler er vist i figur 1.

Figur 1: Oversikt over avsporede akslinger. Illustrasjon: SHT

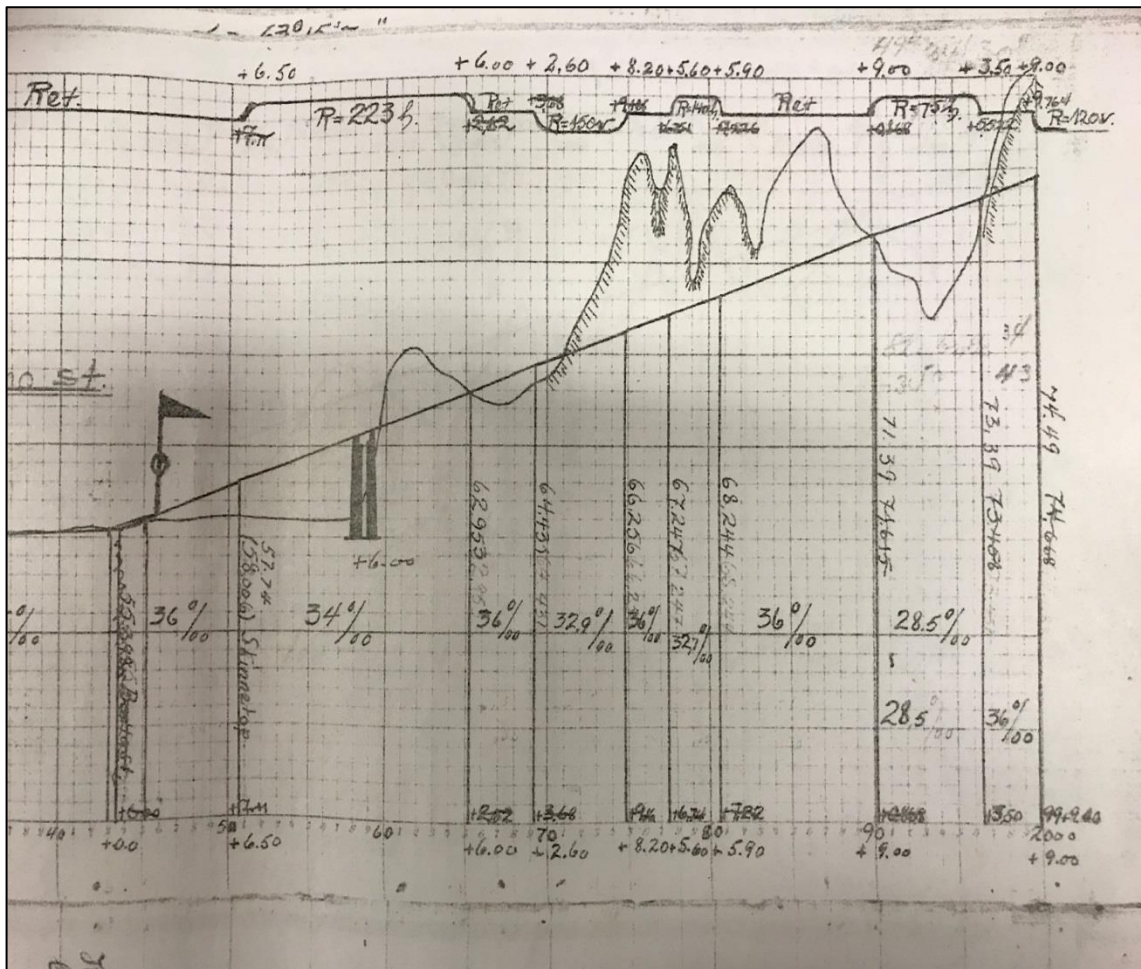
Sporvidden på banestrekningen er 1000 mm. Thamshavnbanen har kreosotimpregnerte tresviller som ligger i finkornet ballast. Det ble på avspøringsstedet observert sviller fra 1950-tallet.

Figur 6: Sporgeometri på avsporsingsstedet. Illustrasjon: Orkla Industrimuseum

Skinnegangen er ved avsporsingsstedet festet til kreosotimpregnerte tresviller med trehulls underlagsplater og skinnespiker. Før avsporsingsstedet er skinnene festet med heyback skinnebefestigelse.
