# RAPPORT

JB 2018/09

## RAPPORT OM ALVORLIG JERNBANEHENDELSE VED FINNEID BRU PÅ NORDLANDSBANEN 23. NOVEMBER 2017

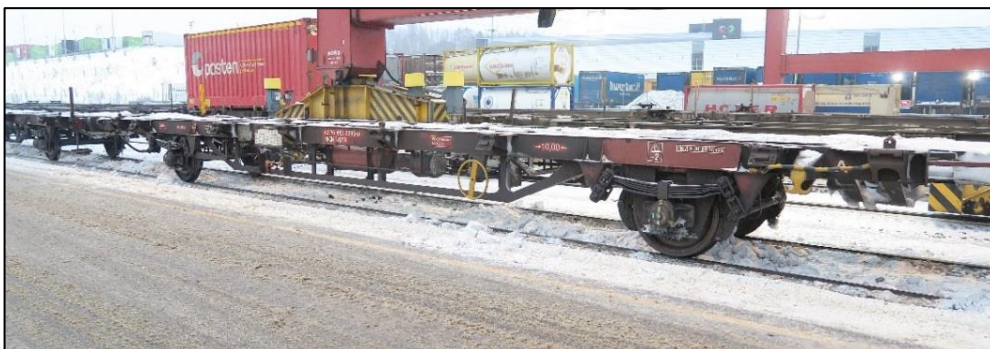
Figur 10: 2-akslet containervogn Lgns 4432. Foto: SHT

Vekselbeholderen som falt av tog 5790 var lastet på en 2-akslet vogn. Vognen er 15,86 meter over endebjelkene og har en maksimal aksellast på 22,5 tonn. Vogntypens største tillatte hastighet er 100 km/t.

CargoNets tekniske avdeling målte tverrmålene mellom containerpiggene på den involverte vognen. Ett av tverrmålene er 2 mm større enn byggekravet. Dette avviket gir ikke redusert virkning med tanke på sikring av vekselbeholdere. De gjorde også kontrollmålinger på piggene som kan ha vært i inngrep med vekselbeholderen. Det ble ikke funnet slitasje på containerpiggens hals utover kriteriene, og heller ikke avvik på containerpiggens breddemål. Det ble funnet noe avvik på vinkelen mellom hals og hode på enkelte pigger, men for de piggene som kan ha vært i inngrep med den aktuelle vekselbeholderen gjelder dette bare 1 av de 4 piggene.

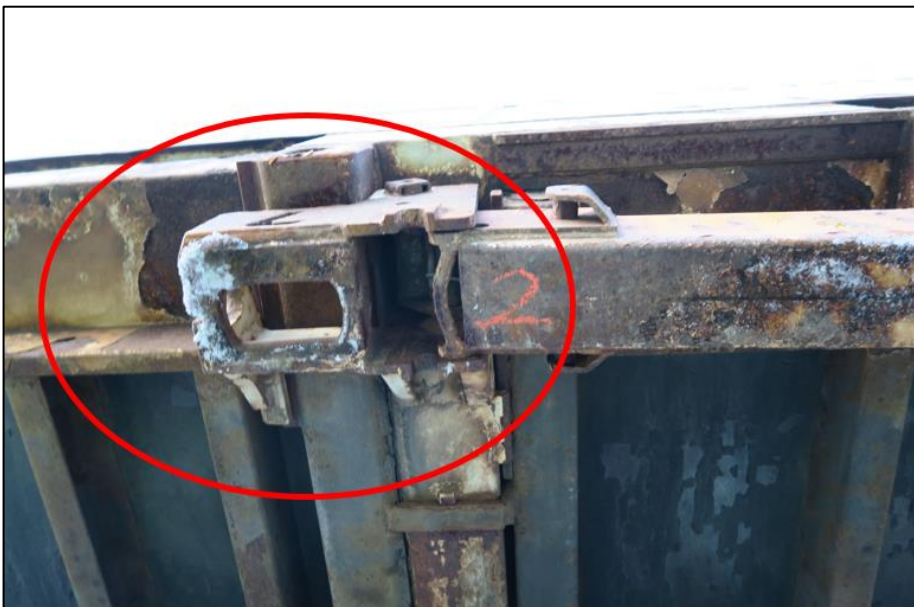
Figur 13: Containerhjørne på vekselseholder med Lagab-ben. Foto: SHT

Vekselseholderen er utstyrt med innfellbare ben av en type som er designet av Lagab, derav navnet «Lagab-ben». Benene kan trekkes ut og felles ned, og funksjon benyttes når vekselseholderen transporteres på lastebil. Ved hjelp av benene kan den lastes på og av en lastebil uten hjelp av truck, og parkeres ved lasterampe eller andre steder for lasting, lossing og lagring. Benene svinges opp og sikres i transportposisjon ved hjelp av låsepinner og låseklaffer. Hullene til containerpiggene, som sikrer vekselseholderen når den er lastet på en godsvogn, er i disse benene. Dette er ikke standard containerhjørner, men prinsippet for funksjonen er lik.

Det er et låssystem med klaffer som sikrer benene i innfelt transportposisjon. Dette systemet tillater at benene har en viss sideveis vandring. En kontrollmåling av sideveis vandring til benene på involvert vekselbeholder viste at labb 3 kunne vandre 22 mm, labb 2 17 mm og labb 4 28 mm (labb 1 manglet). I følge produsent BNS vil en sideveis vandring opp mot 30–40 mm være akseptabelt med tanke på fortsatt sikring av vekselbeholderen.

Containerhjørner er standardisert og gjør at containere og noen typer vekselbeholdere kan stables, lastes og sikres sammen og uavhengig av hverandre. Vekselbeholderen som falt av ved Finneid hadde en annen type containerhjørne, se figur 13 og figur 14.

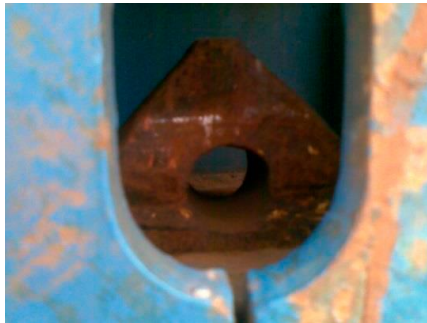
*Bilde 14*

*Ved opplasting skal hjørnebeslag gå i inngrep på alle fire hjørnebeslag. Enhet kan ikke transporteres dersom ett hjørnebeslag er skadet eller mangler. Etter opplasting skal det være mulig å kunne inspisere om enhet står på pigg. Hull i pigg skal være synlig gjennom inspeksjonshull i hjørnebeslag. Dette er særlig viktig å kontrollere når det er snø på vogn og for Lagab beholdere*

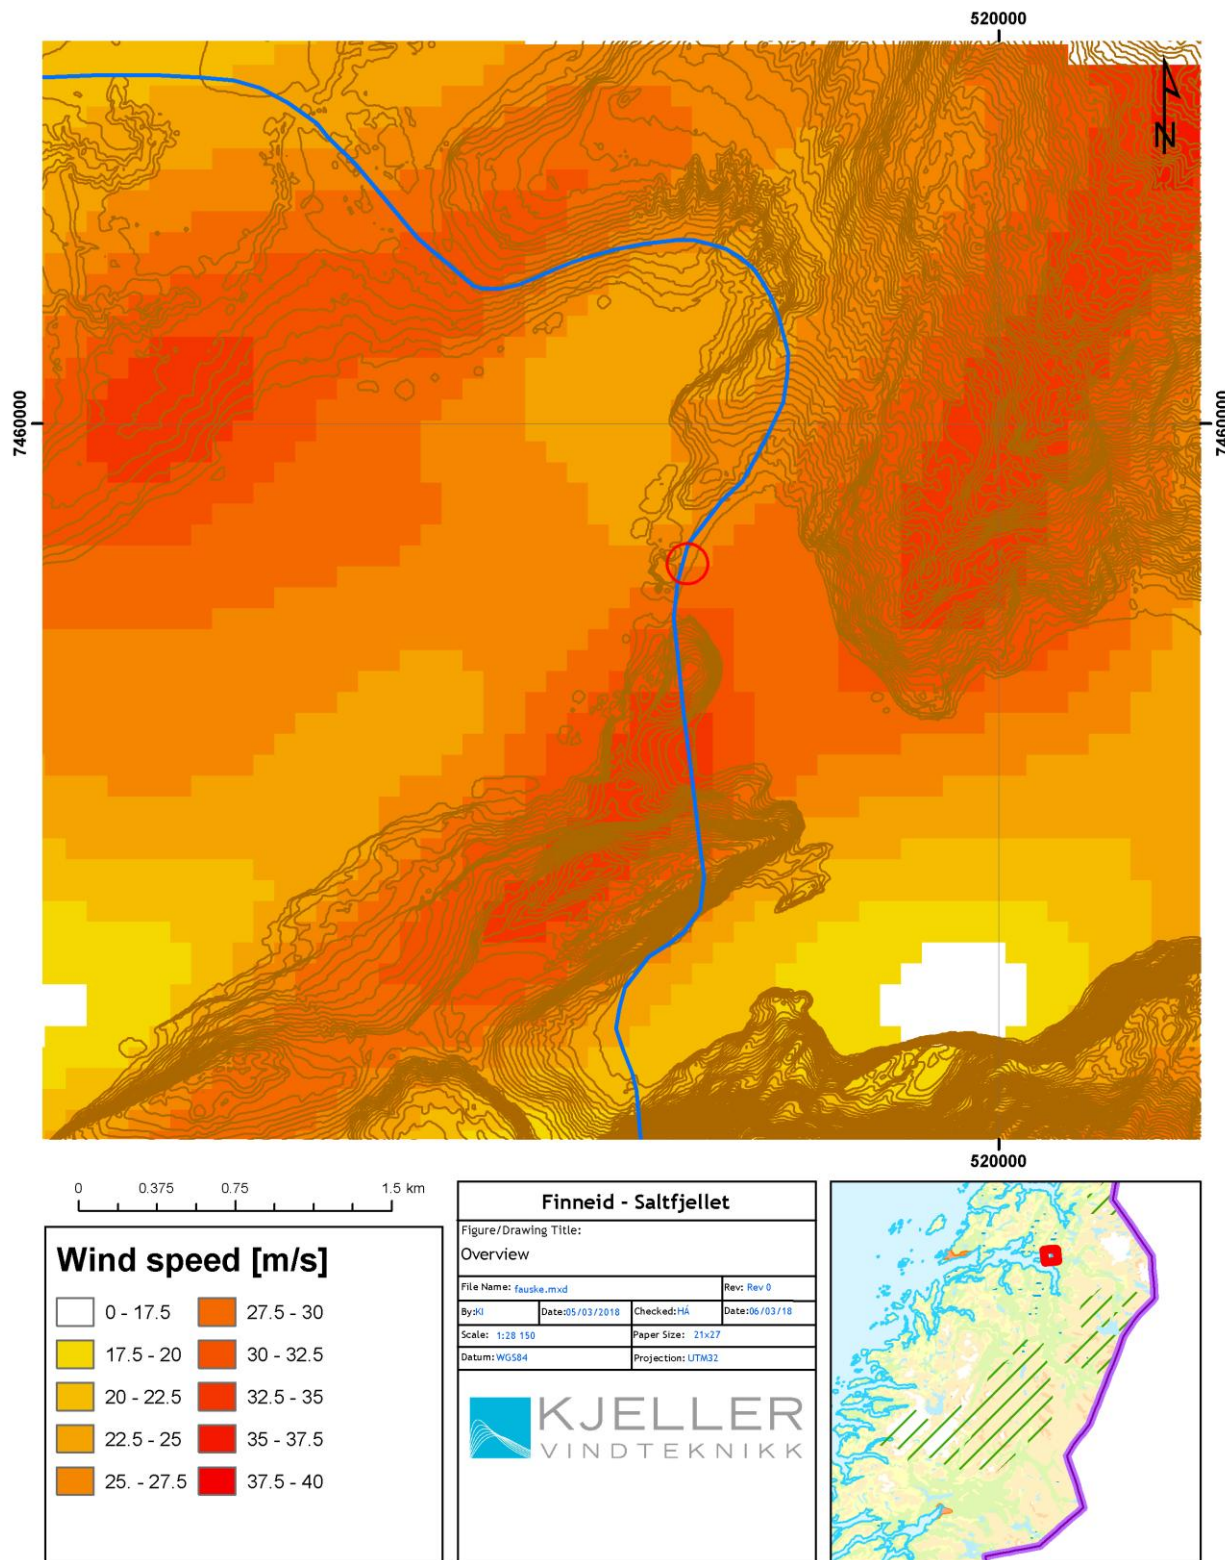
The spatial variability in the simulated flow is relatively small at Bodø but very large at Leirfjorden, as expected by its location in a steep and narrow fjord. A similar variability is seen at Finneid bridge. For the model point nearest the site of the incident, the simulated mean wind speed exceeds 32 m/s at 09:40 - 11:30 when the train passes the site, with a maximum of 33 m/s. This is equivalent to hurricane force winds according to the Beaufort scale. The simulated winds at the same point exceeded 30 m/s, or a violent storm on the Beaufort scale, for at least 9 hours. The simulated wind direction at the bridge is from the east-southeast, which is nearly perpendicular to the railway tracks. The simulated wind strength varies more than 10 m/s in a 1000 m x 1000 m region at Finneid and is as low / great as 24 / 35 m/s at the storms peak. An inspection of the model grid and the orography indicates that the wind at the nearest model point (red line in Figure 4-2) represents an upper bound of the wind at the actual site of the incident while other model grid points may underestimate the actual wind.

Furthermore, at a resolution of 500 m x 500 m the terrain and the small peninsula at Finneid bridge is not resolved by the atmospheric model, and a speed-up effect over the terrain at the bridge site is likely compared to the flat water bodies to the east and west of the bridge. The spatial variability in the flow is further shown in Figure 4-3, Figure 4-4 and Figure 4-5, where the model results have been linearly interpolated to a finer 100 m x 100 m grid before plotting.

Figure 4-4: Maximum simulated wind speed between 10:00 and 12:00 on 23 November 2017 near Finneid. Train tracks as a blue line and 5 m terrain contours are shown. The red circle indicates the location of the train incident. Model results at 500 m x 500 m have been interpolated to a regular 100 m x 100 m grid.

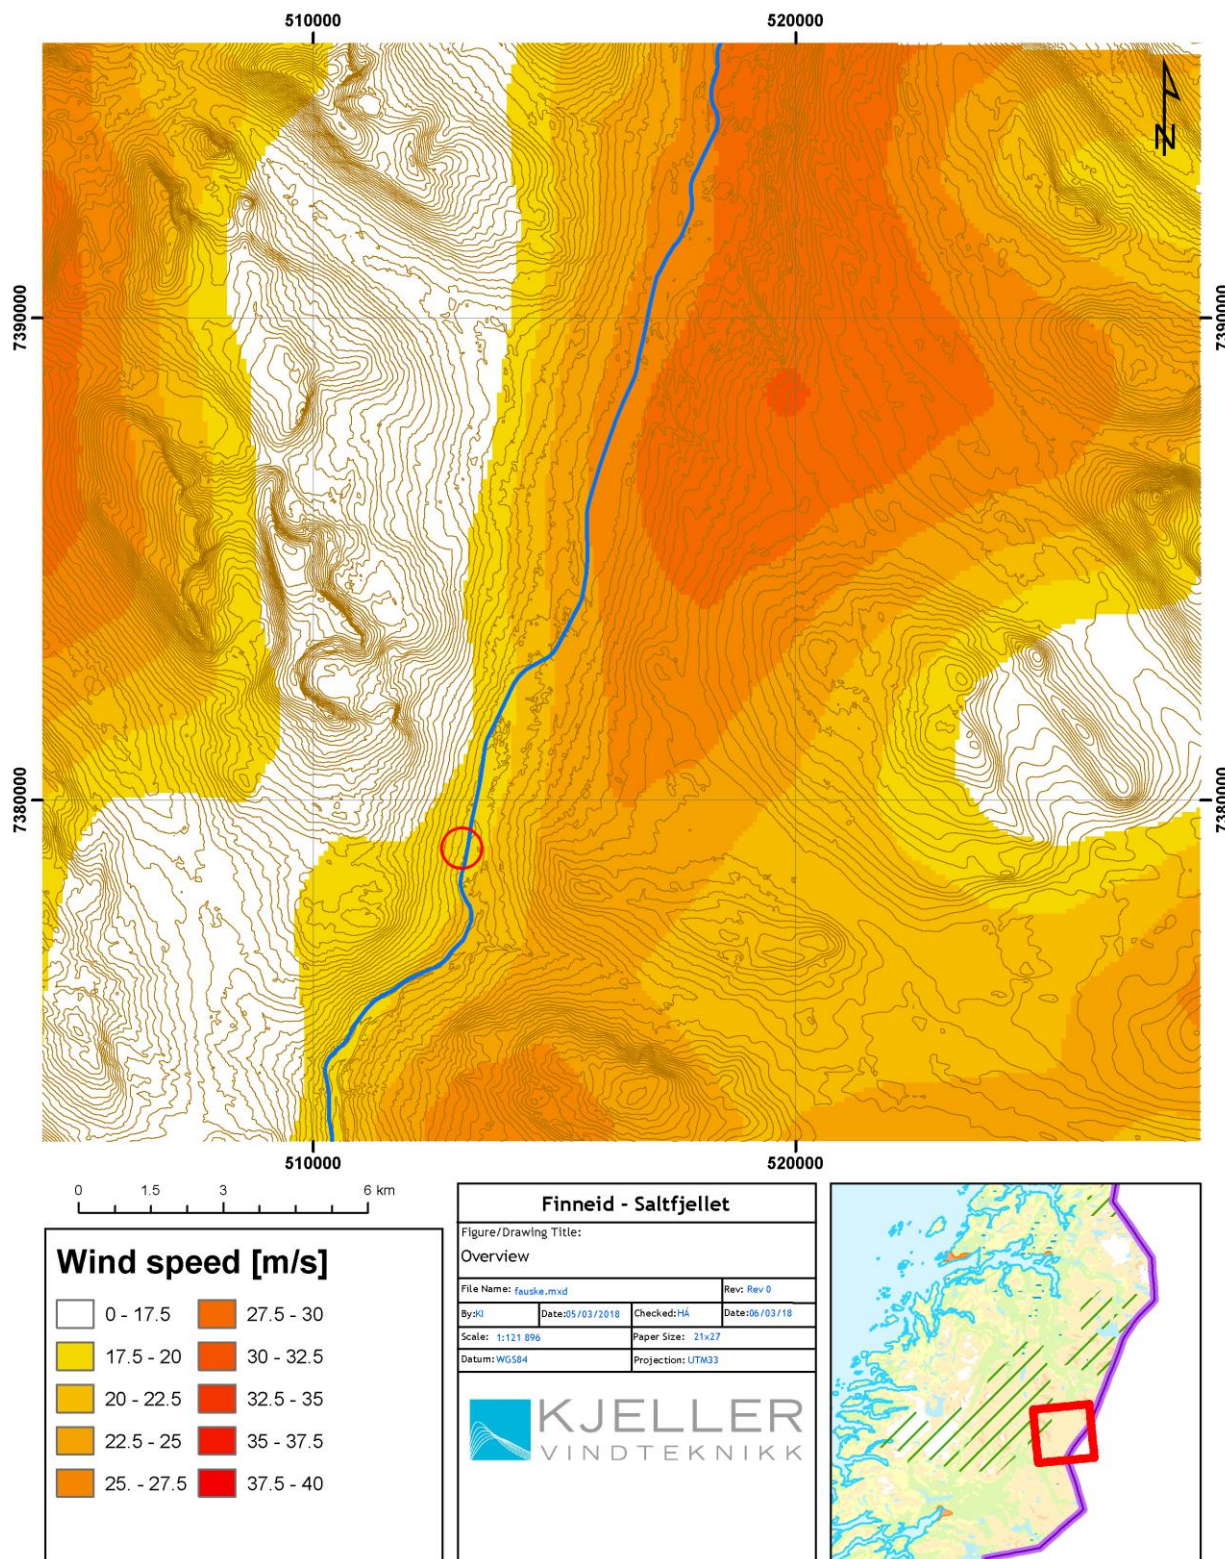
Figure 4-5: Maximum simulated wind speed between 13:00 and 15:30 on 23 November 2017 near Stokkalia. Train tracks as a blue line and 20 m terrain contours are shown. The red circle indicates the location of the train incident at the Stokkalia snow shelter structure, while the previous snow shelter structure is located just north of the map. Model results at 1500 m x 1500 m have been interpolated to a regular 100 m x 100 m grid.
