RAPPORT

JB 2019/03

RAPPORT OM BRANN I LOKOMOTIV EL14.2188 VED OSLO S 29. MAI 2018, TOG 5301

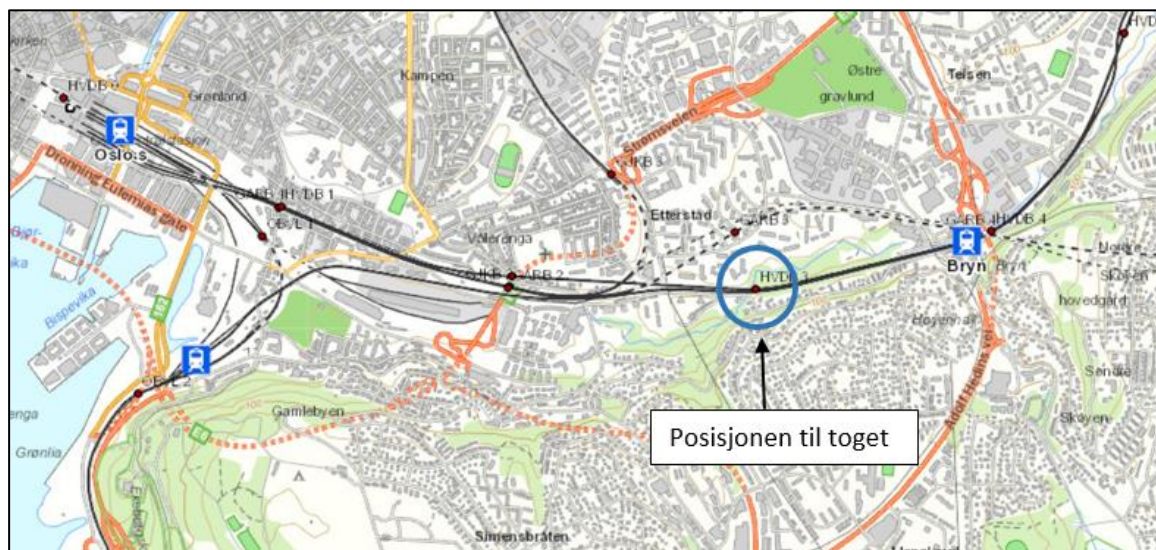
Figur 1: Posisjonen til toget på eksplosjonstidspunktet. Kart: Bane NOR SF

På veg inn på Bryn stasjon blei det gjort eit forsøk på å leggje lokomotivet over i motstandsbrems. Dette gav ikkje utslag på amperemeteret sjølv om luftmotoren og spenningsregulatoren regulerte. Føraren regulerte difor ned og la køyrekontrollaren over i «køyr». Toget fekk signalet «stopp» i innkøyrhovudsignal mot Oslo S, og toget ble bremsa ned og stoppa med den automatisk verkande togbremsen. Bremsane på lokomotivet blei deretter løyste ut, og køyrekontrollaren blei sett over i «brems» for å teste motstandsbremsen på nytt. Då føraren regulerte opp for bremsekraft, oppstod ein eksplosjon i maskinrommet, og det byrja å brenne. Føraren varsla togleiaren om brannen over togradioen, kopla ned lokomotivet og avbremsa så toget med parkeringsbremsene på lokomotivet og vognene.

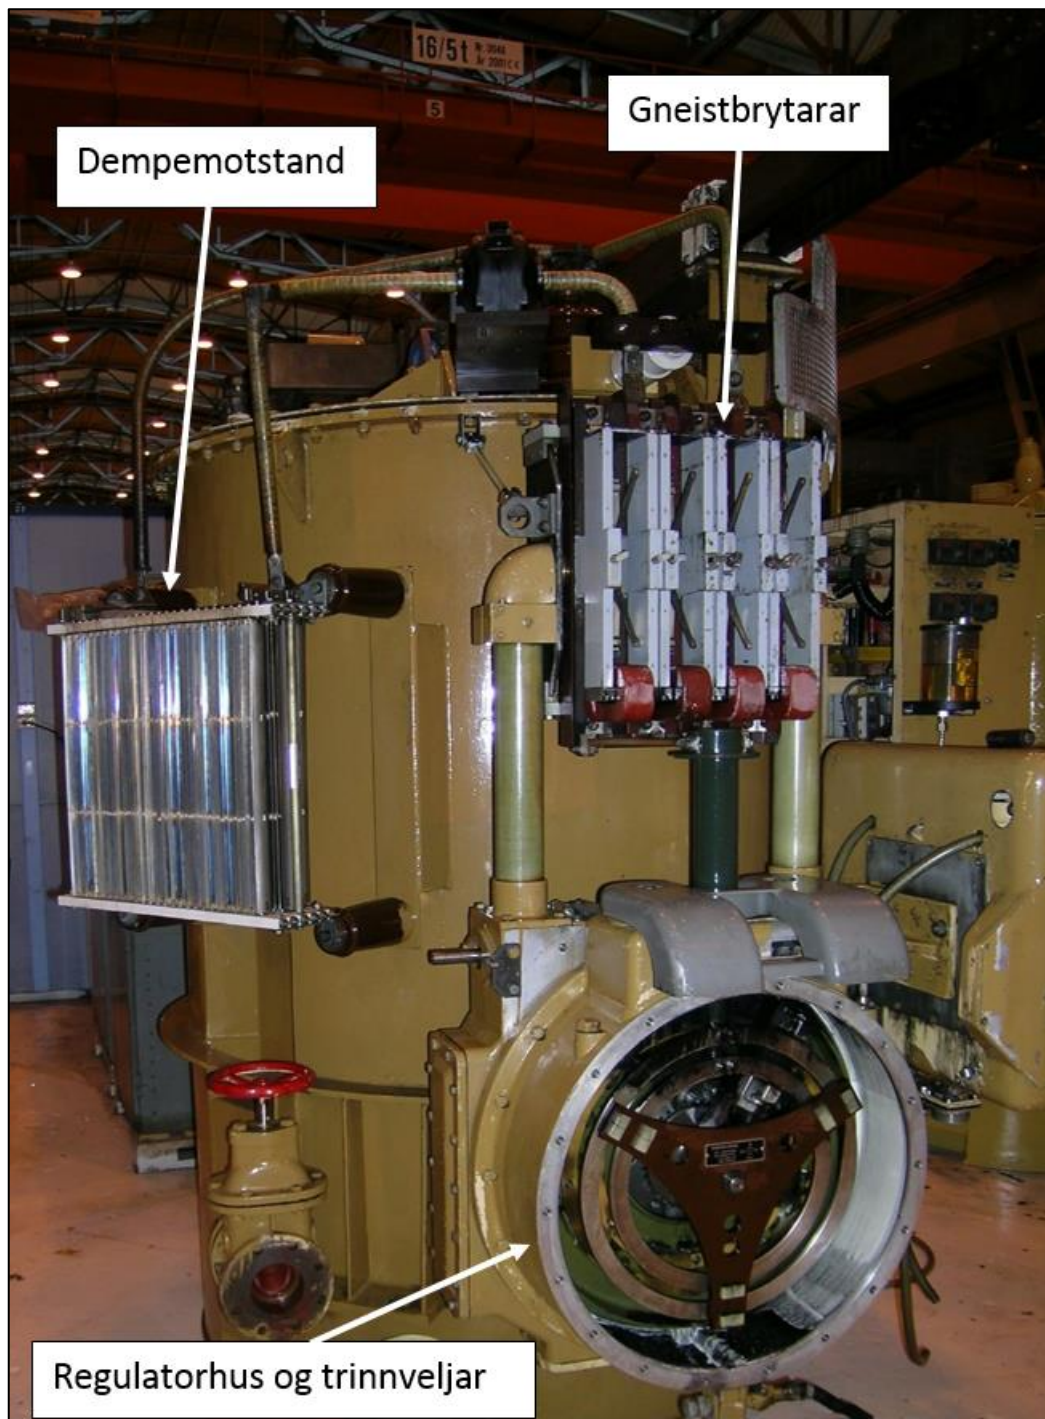
Figur 8: Transformator med spenningsregulator, gneistbrytarar og dempemotstandar. Foto: SHT

Eksplosjonen var svært kraftig. Lokket på sida av spenningsregulatoren hadde sprukke og blitt sprengt ut og låg ved sida av regulatoren. Trykkavlastingslukene på begge sider av lokomotivkassen blei blåsne ut. Dekselet på trinnkopplaren, som er av ca. 12 mm tjukk aluminium, ble blåsne ut i eitt heilt stykke. Trykk- og oljeavleiaren blei kraftig deformert og losna frå festa. Oljen i trinnkopplaren blei blåsen ut og dekte store delar av den midtre delen av maskinrommet. Gneistar frå eksplosjonen sette fyr på den forstøva oljen. Brannen gjorde stor skade på det elektriske anlegget i nærleiken av spenningsregulatoren. I tillegg brann komponentar frå kompressoren opp. Platene i golvet og delar av leidningsnettet i området byrja òg å brenne. Lokomotivet blei kondemnert etter hendinga.

Lokomotivet har 6 banemotorar med ei samla timeyting på 5082 kW (6930 hk). Den ønskte trekrafta frå banemotorane blir regulert ved hjelp av ein spenningsregulator som styrer ein trinnveljar. Trinnveljaren blir regulert med ein trykkluftdriven motor med stor koplingshastigheit. Spenningsregulatoren har 32 trinn primær. Veljarhuset er skilt frå transformatoren og fylt med kring 70 liter olje.
