RAPPORT

JB 2019/10

RAPPORT OM BRANN OG EKSPLOSJON I T-BANETUNNELEN MELLOM ENSJØ OG HELSFYR 17. DESEMBER 2018

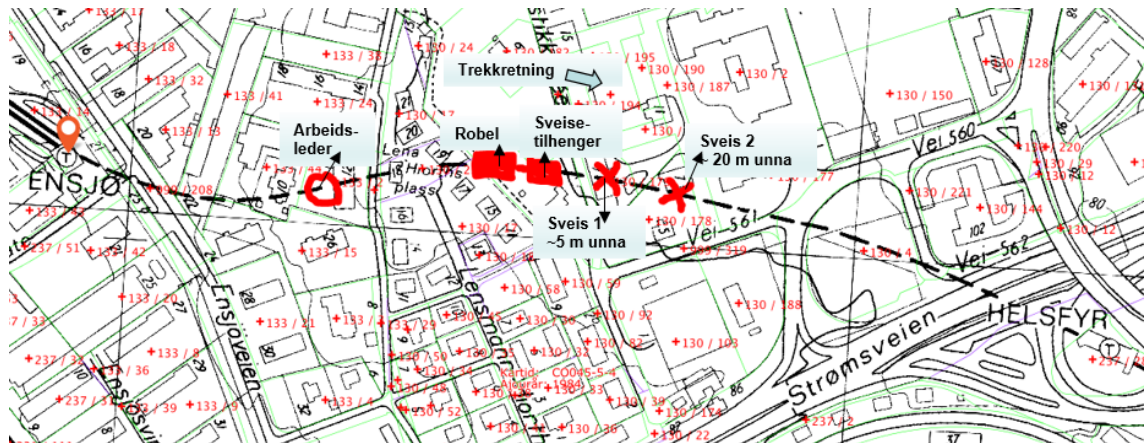
flere steder, og det arbeidsstedet som var nærmest sveisevognen var ca. 5 meter bak vognen (sveis 1 i figur 1).

Figur 1: Oversikt over skadestedet. Kart: © Kartverket. Påtegning: SHT

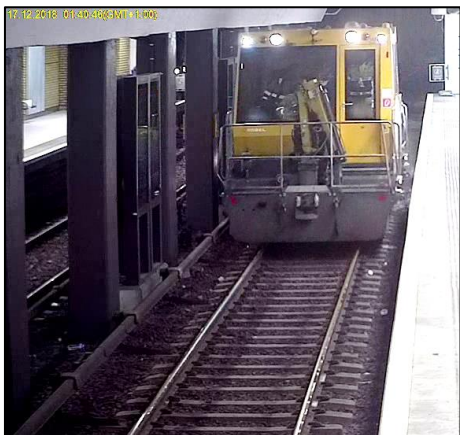
Figur 6: Bilde fra overvåkingskamera på Helsefyrt som viser fronten på arbeidstoget på vei til oppdraget før brannen. Foto: Sporveien AS

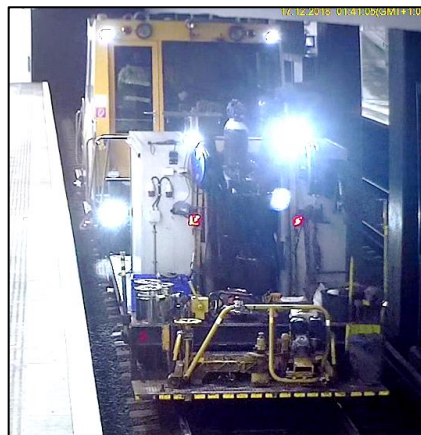
Figur 7: Bilde fra overvåkingskamera på Helsefyrt som viser sveisetilhengeren bak på arbeidstoget på vei til oppdraget før brannen. Foto: Sporveien AS

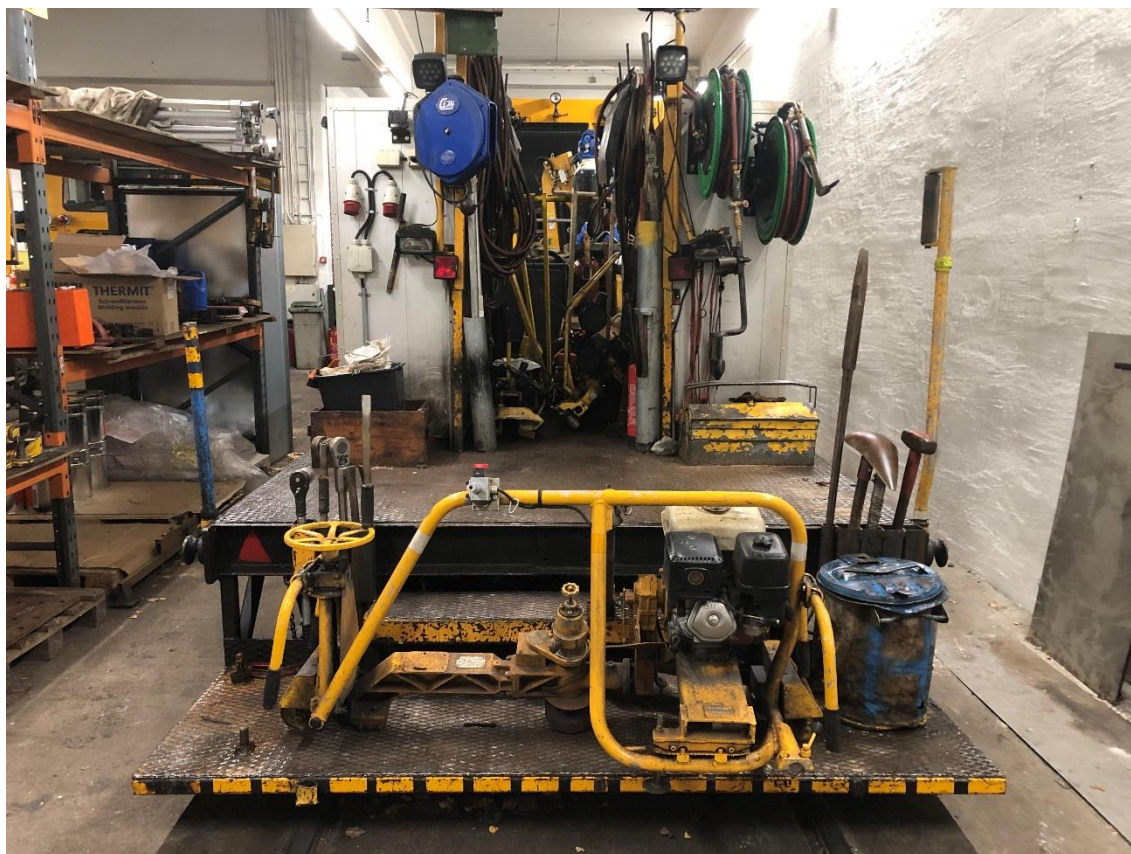
Sveisevognen var i utgangspunktet en tom flatvogn fra 1973, og fulgte med som tilleggsutstyr til et trekkjoretøy som ble levert til T-banen. Denne vognen ble på slutten av 1990-tallet tilpasset for sveisearbeid, og er også senere oppgradert for å fungere til formålet. Det er blant annet påmontert et strømaggregat (diesel), bur for gassflasker og to oppbevaringsskap for verktøy og utstyr (se figur 9).

Figur 8: Bilde av sveisevognen fra bakre ende hvor slipemaskinen er plassert. Foto: Sporveien AS

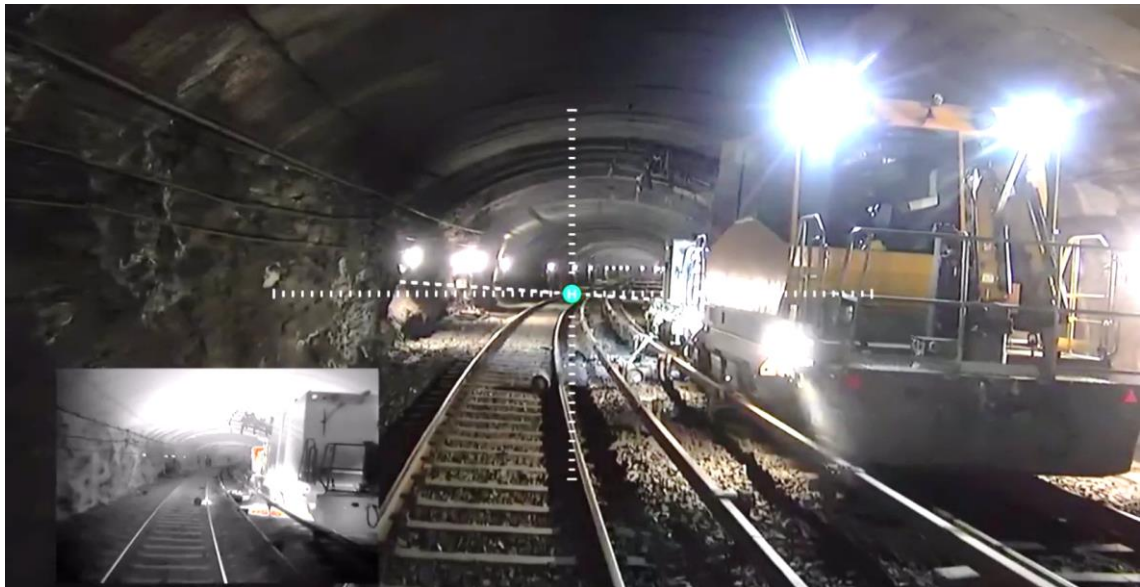
Brannen oppstod i sveisevognen, og trekkjøretoyet ble ikke nevneverdig skadet som følge av ulykken. Undersøkelsene har derfor i hovedsak vært konsentrert rundt sveisevognen.

Figur 10: Trekkjøretoy (Robel) som er tilkoblet sveisevognen. I nedre venstre hjørne ser man bilde fra IR-kamera som viser temperaturutslag i farger. Dronefoto: Brannvesenet (NRBR)

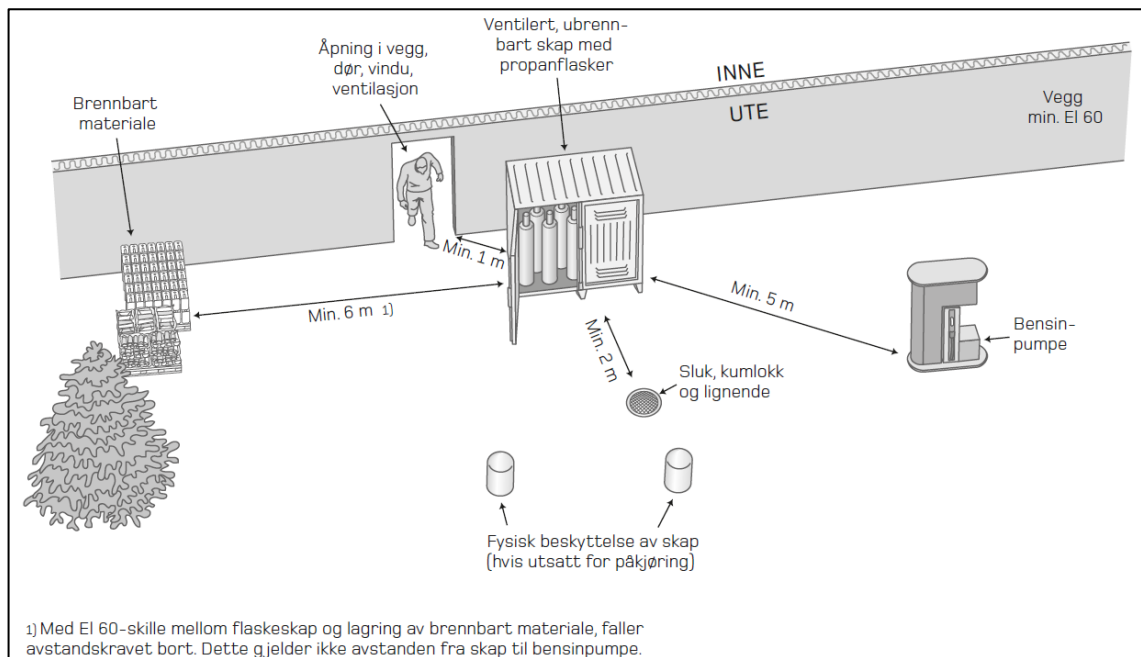
Figur 15: Eksempel på plassering av utvendig skap for gassflasker i forbindelse med detaljhandel. Kilde: DSB
