# RAPPORT

JB 2020/01

## RAPPORT OM PASSHENDELSE MED LØSLOKOMOTIV PÅ ROA STASJON 16. JANUAR 2019

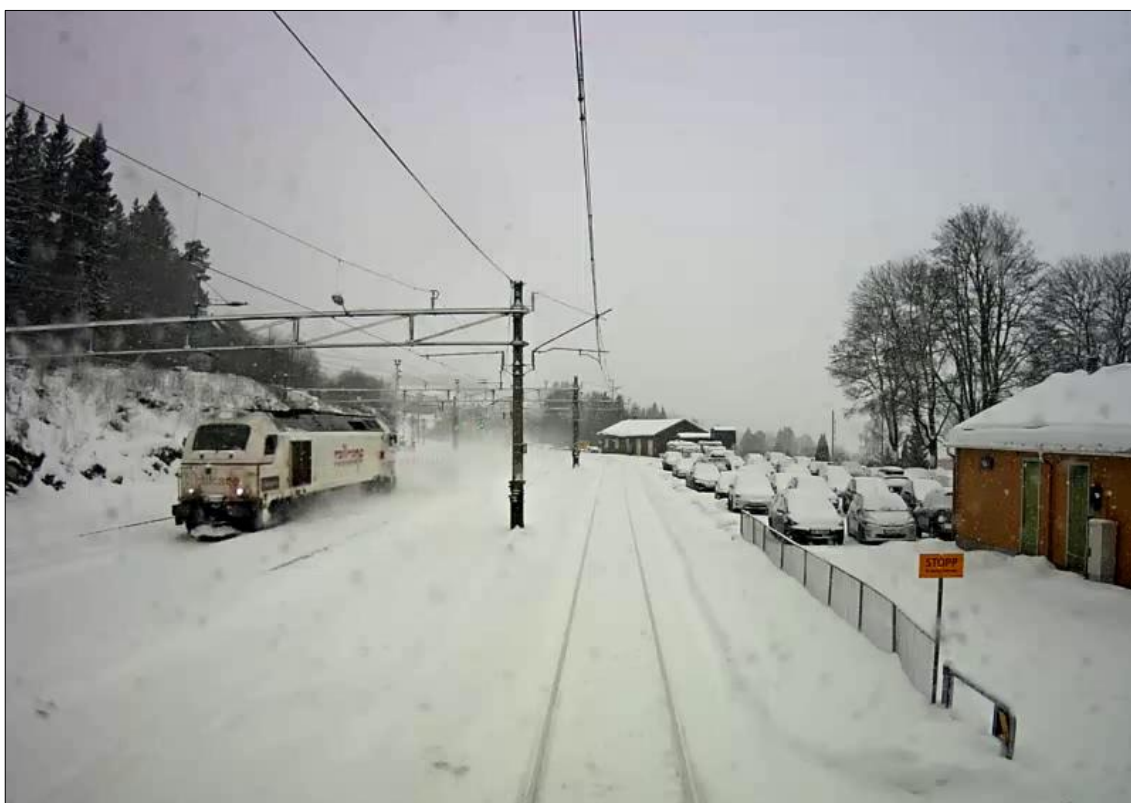
Figur 9: Stillbilde fra frontkamera NSB Gjøvikbanen tog 205 på Roa stasjon.  
Foto: NSB Gjøvikbanen AS

Onsdag formiddag 16. januar 2019 var det snøvær og minus 6-7 °C grader mellom Hønefoss og Roa (figur 8). Værobservasjoner er hentet fra Meteorologisk institutt sine værstasjoner på Gran og Hønefoss. Gran målestasjon (20540) ligger i Gran kommune, 245 moh. Den er nærmeste offisielle målestasjon til Roa (7,9 km fra punktet Roa). I Hønefoss er det også to målestasjoner (Høyby og Hverven). Disse viste temperaturer i samme område som målestasjonen på Gran, men ingen av de tre værstasjonene har kunnet levere nedbørsdata for denne dagen. Stillbildet fra frontkameraet på NSB Gjøvikbanens sitt tog 205 som stod i spor 1 på Roa stasjon ved hendelsen, viser derimot værforholdene slik de var denne dagen (figur 9).

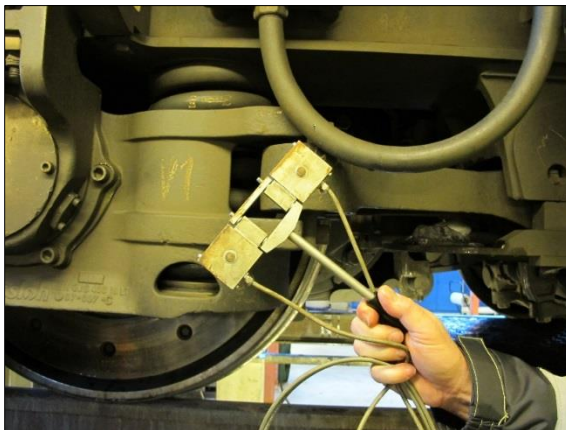
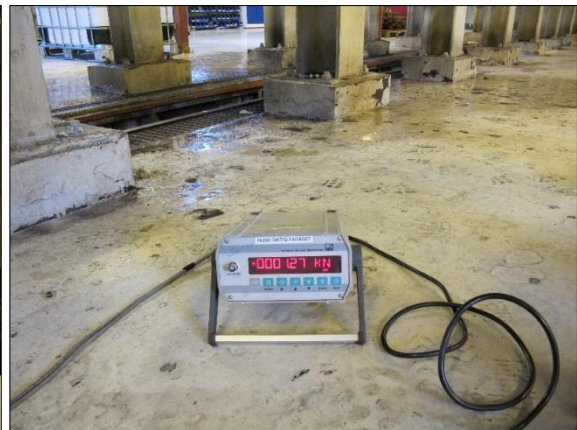
Figur 29: Måleutstyr for beleggkraft. Foto: SHT    Figur 30: Måleutstyr for beleggkraft. Foto: SHT

Det ble utført en kontroll av lokomotivets beleggkraft ved Grorud verksted 18.01.2019. To havariinspektører fra SHT deltok i tillegg til personell fra Mantena og CargoNet. Kontrollen ble utført med lånt beleggkraftmåleutstyr fra Mantena Sundland (figur 29 og figur 30). Lokomotivet hadde innkoplet batteri og var tilkoplek verkstedluft (ca. 6,8 bar) via lokomotivets koplingslange HB i ende 1 (A).

I følge CargoNet er beleggkraft for bruk i bremseberegninger oppgitt til 36,218 kN pr. bremsesystem (pr. bremsesyndere). Det utgjør dermed 18,109 kN pr belegg. T68.901 ble funnet til å ligge i det området, med noen mindre avvik. Detaljerte resultater er vist i vedlegg B, inkludert avvik mellom middelerdi og avvik fra bremseberegning.

Under målingene ble det observert at det var viktig for målingene med korrekt posisjon for giver for lastcelle. Beleggets innside har en rekke hulrom som givener kan treffe. Det kan ikke utelukkes at noen av avvikene som ble målt kan være påvirket av givenerens plassering. Funnene kunne oppsummeres som:

- Avviket totalt sett fra teoretisk beregning er å anse som moderat.
- Beleggkraft for hjul 3V og 5V var svakest og falt mest under måling.
- Beleggkraft ved parkbrems og direktebrems er lavere enn ved kun parkbrems, og marginalt høyere enn ved kun direktebrems, trolig pga. noe hysteres<sup>3</sup>.
- Trykkluftskjema viser at tilsatt C1 eller C2 gir styretrykk fra dobbel tilbakeslagsventil B03.5 til dobbel tilbakeslagsventil B03.4, og dermed løses parkbrems.

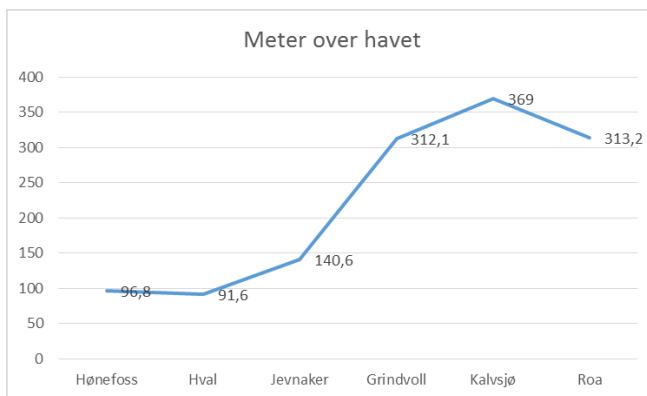
Figur 31: Strekningens høydeprofil. Kilde: Bane NOR SF

Fra Hønefoss til Hval går banen i relativt flatt terreng, men etter Hval blir det kun stigning frem til Kalvsjø som regnes som toppen. Deretter er det fall ned mot Roa (figur 31).

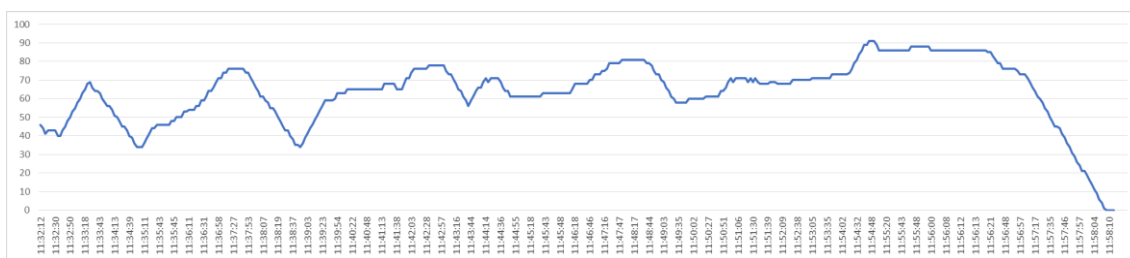
Figur 32: Hastighet etter Hval st. Kilde: ATSS, T68.901

Fra Hval stasjon reduseres hastigheten 4–5 ganger (figur 32), enten ved hjelp av direktebrems eller naturlig terrengvariasjon. Ferdsskriverdata viser at fra automatisk virkende brems ble aktivert ned mot Roa, kjørte lokomotivet ca. 2,5 km på 2,5 minutter før det stanset i andre enden av Roa stasjon. Hastighet og hovedledningstrykk er vist i figur 33.

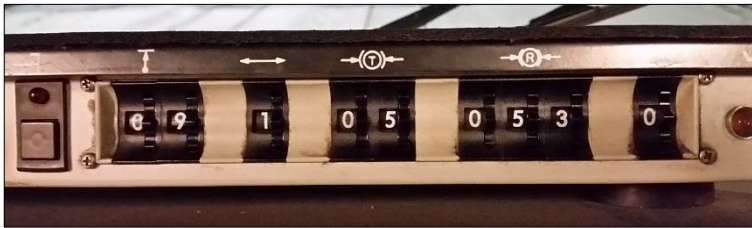
Figur 34: Innstillinger på ATC-panel i førerrom som ble benyttet ved hendelsen. Foto: CargoNet AS

Ferdsskriverdata viser at HL-trykk ligger i området 470–475–480 kPa, dvs. noe lavere enn de spesifiserte 500±5 kPa. CargoNet fant i sine undersøkelser en feil på HL-trykkgever for ATC, som medførte at giveren måtte byttes.

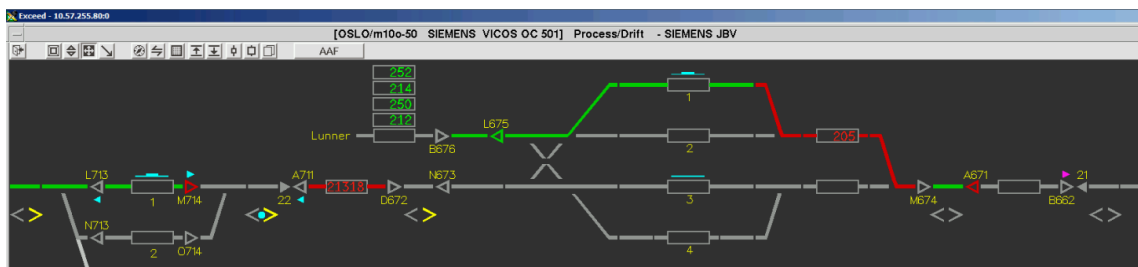
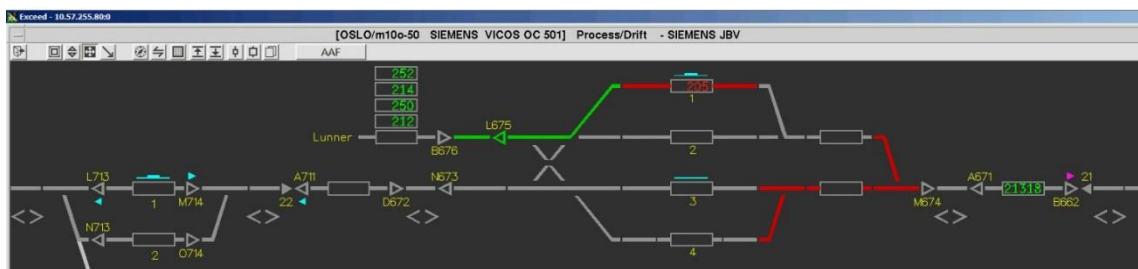
Signalloggen til Bane NOR viser togbevegelsene på strekningen og på Roa stasjon i forkant (figur 36 og figur 37). Det er logget 1 min 25 sekunder fra tog 205 forlater

vekselfelt for sporveksel 1 til løskomotiv 21318 belegger samme sporfelt (se illustrasjon av spor og veksler på Roa stasjon i figur 35). Det er et avvik mellom klokken i Bane NORs fjernstyringslogger og lokomotivets ferdsskriver på ca. ½ minutt, men i denne sammenheng er det den relative forskjellen mellom togbevegelsene som er viktig.
