RAPPORT

JB 2020/03

RAPPORT OM VINDUSSKADER I PERSONVOGNER PÅ BERGENSBANEN 17. OG 26. MARS 2019

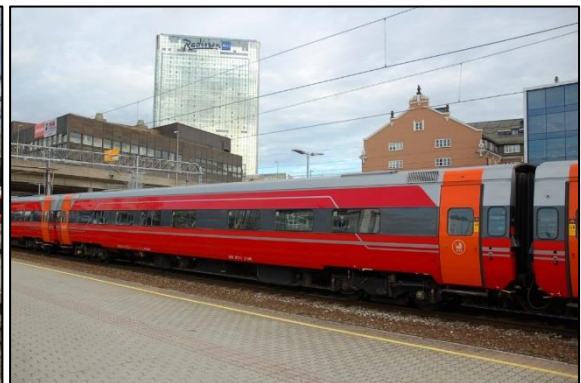
Figur 5: Vogntype B7. Foto: Norske Tog AS

Ved hendelsen i Finsetunnelen 17. mars ble både ytre og indre glass i ett av vinduene knust og slått inn i vognen. 11 andre vinduer fikk skader på det ytre glasset. Isklumpene skadet også trykkluftutrustningen slik at det oppstod en luftlekkasje under vognen.

I hendelsen ved Flå 26. mars knuste israset både det ytre og indre glasset i to av vinduene (ved plass 45/49 og ved plass 21/barnevognplass). Her ble også vindusrammene skadet. I tillegg ble det funnet skader i det utvendige glasset i seks av sidevinduene, i ett dørvindu,

og det var utvendige skader på vognkassen. Det kan virke som om belastningen på glassene i disse to tilfellene har vært så stor at det laminerte glasset har sluppet i pakningen i vognkassen.
