RAPPORT

JB 2020/04

RAPPORT OM AVSPORING VED BJØRNSTAD KM 303,3 MELLOM MAJAVATN OG NAMSKOGAN PÅ NORDLANDSBANEN, TOG 5790, 25. JULI 2019

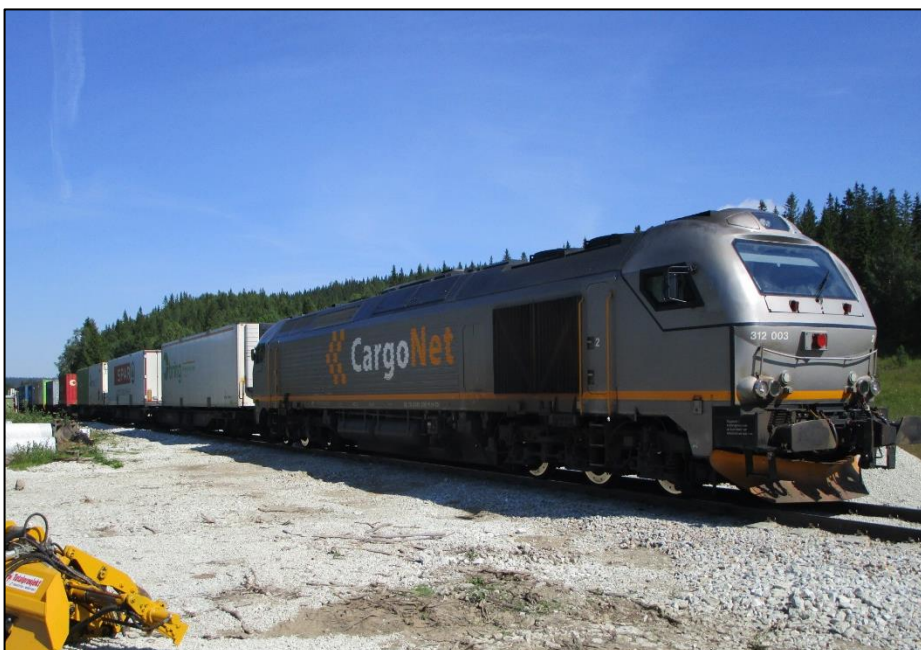
Figur 10: Lokomotiv CD312 003. Foto: CargoNet AS

Lokomotivet og vognene som ikke hadde sporet av ble kjørt med redusert hastighet til Namsskogan hvor de ble undersøkt av Havarikommisjonen sammen med representanter fra CargoNet. Undersøkelsen avdekket ikke feil eller mangler ved vognene eller lokomotivet utover de mindre skadene på vognene med løpenummer 11 og 14. Vogn nr. 11 ble skiftet til bakerste vogn i toget på grunn av den skadede bufferen før videre transport fra Namsskogan til Trondheim.
