RAPPORT

JB 2020/06

RAPPORT OM SAMMENSTØT MELLOM TOG 1859 OG 1860 PÅ BEREKVAM STASJON, FLÅMSBANA 31. JULI 2019

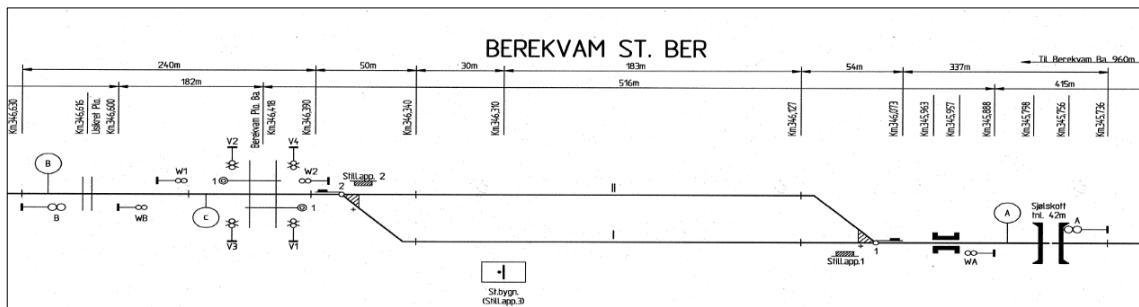
Figur 9: Skjematisk plan Berekvam stasjon. Kilde: Bane NOR SF

Flåmsbana har tett trafikk i sommerhalvåret. Fra april til oktober kjøres det ti togpar i hver i retning og alle togene krysser på Berekvam stasjon, midtveis mellom Myrdal og Flåm. Flåmsbana er ikke fjernstyrt. Berekvam stasjon har enkelt innkjørsignal med C-lås, og er bemannet med Txp for å sende og motta togmeldinger, og å stille signaler og betjene sporveksler i forbindelse med togkryssingene.

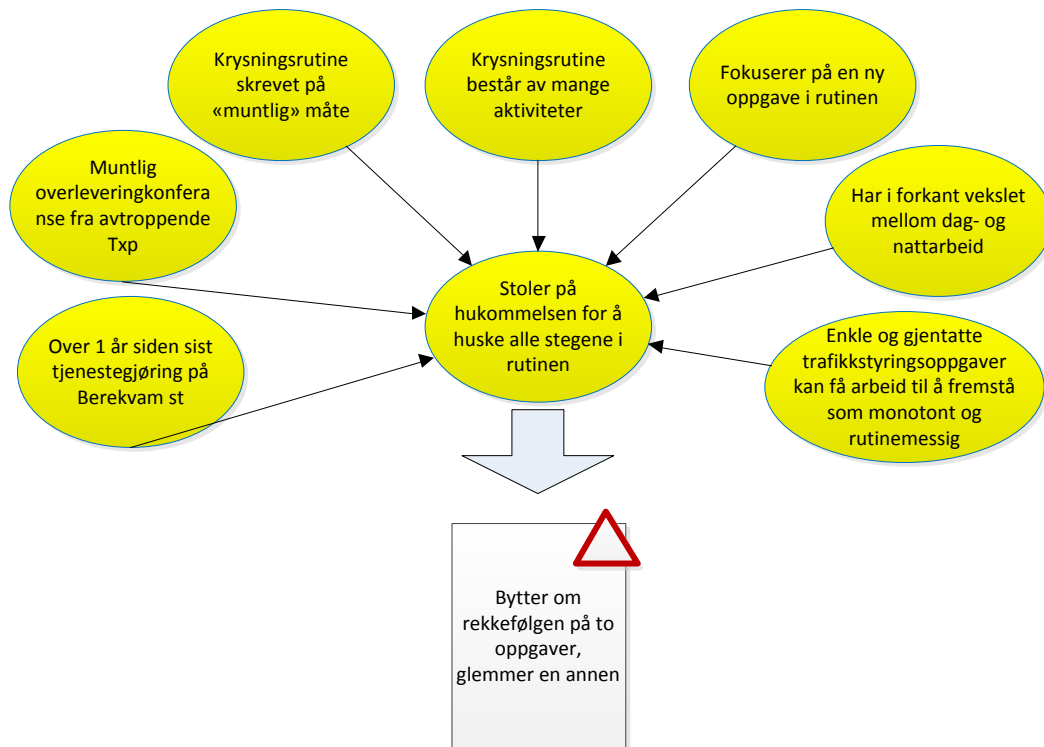
Figur 24: Medvirkende faktorer. Illustrasjon: SHT

Huskelisten som ble benyttet av Txp på Berekvam kan betraktes som et forsøk på å redusere mulighetene for glipper og forglemmelser. Havarikommisjonen mener den er en indikasjon på at oppgavene enten er for mange, for lite effektive eller ulogiske i rekkefølgen. Dette er noe Bane NOR bør være oppmerksomme på og ta inn i sitt kontinuerlige arbeid for å kontrollere og kvalitetssikre hvordan trafikkstyring utøves.
