# RAPPORT

Bane 2020/09

## RAPPORT OM DØDSULYKKE VED STORFORSHEI, NORDLANDSBANEN 7. DESEMBER 2019

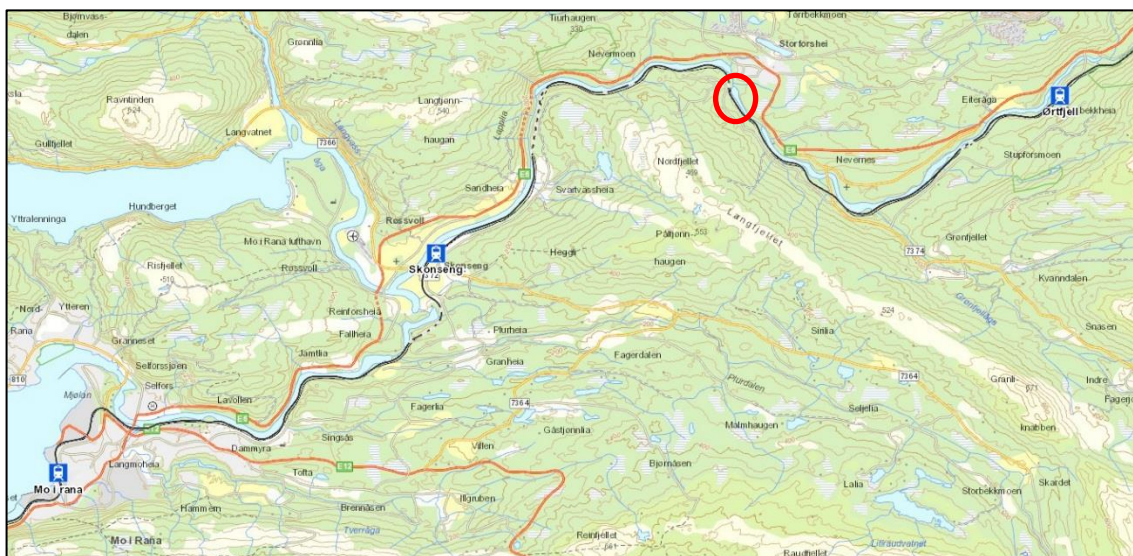
Figur 1: Ulykkesstedet på strekningen mellom Mo i Rana og Ørtfjell. Kart: Bane NOR SF. Illustrasjon: SHK

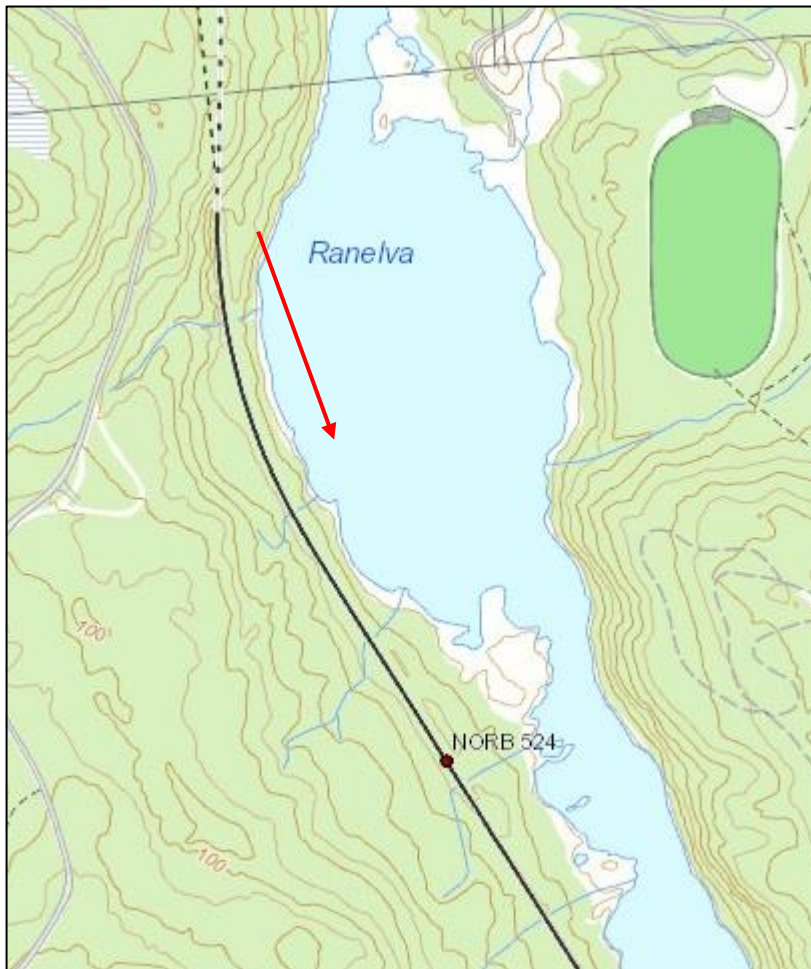
Tog 5797 kom ut av en tunnel nord for arbeidsstedet. Fører observerte at en gravemaskin stod i sporet idet toget var ca. 100–120 meter fra stedet der ulykken inntraff. Føreren tilsatte nødbrems, men strekningen var for kort til at toget rakk å stanse. Arbeidsområdet er vist i figur 2 hvor inntegnet pil viser togets kjøreretning.

Figur 2: Arbeidsområdet. Kart: Bane NOR SF

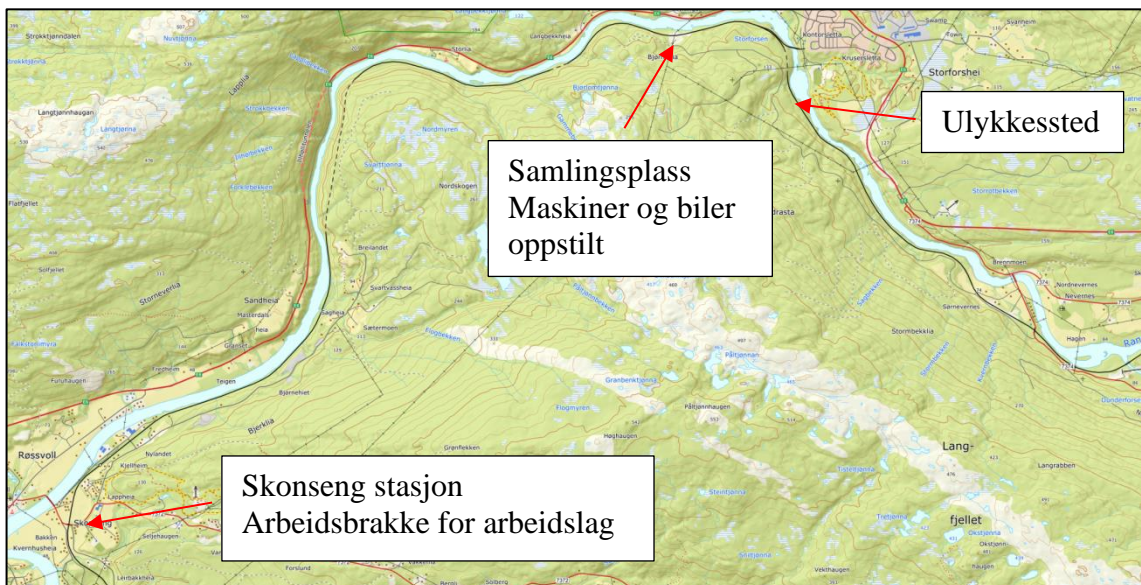
Ulykkesstedet ligger på en 550 m lang rettstrekning. Toget kom ut av en tunnel før det gikk inn i en venstrekurve. Siktstrekningen fra utgangen av kurven til gravemaskinens plassering er ca. 100 m. Det var snø både mellom skinnene, i grøfter og i terreng ved siden av sporet. Oversikt over området er vist på kart i figur 11. Detaljert kart med mål er vist i figur 12.

Figur 11: Oversiktskart over området. Kart: © Kartverket. Markering: SHK

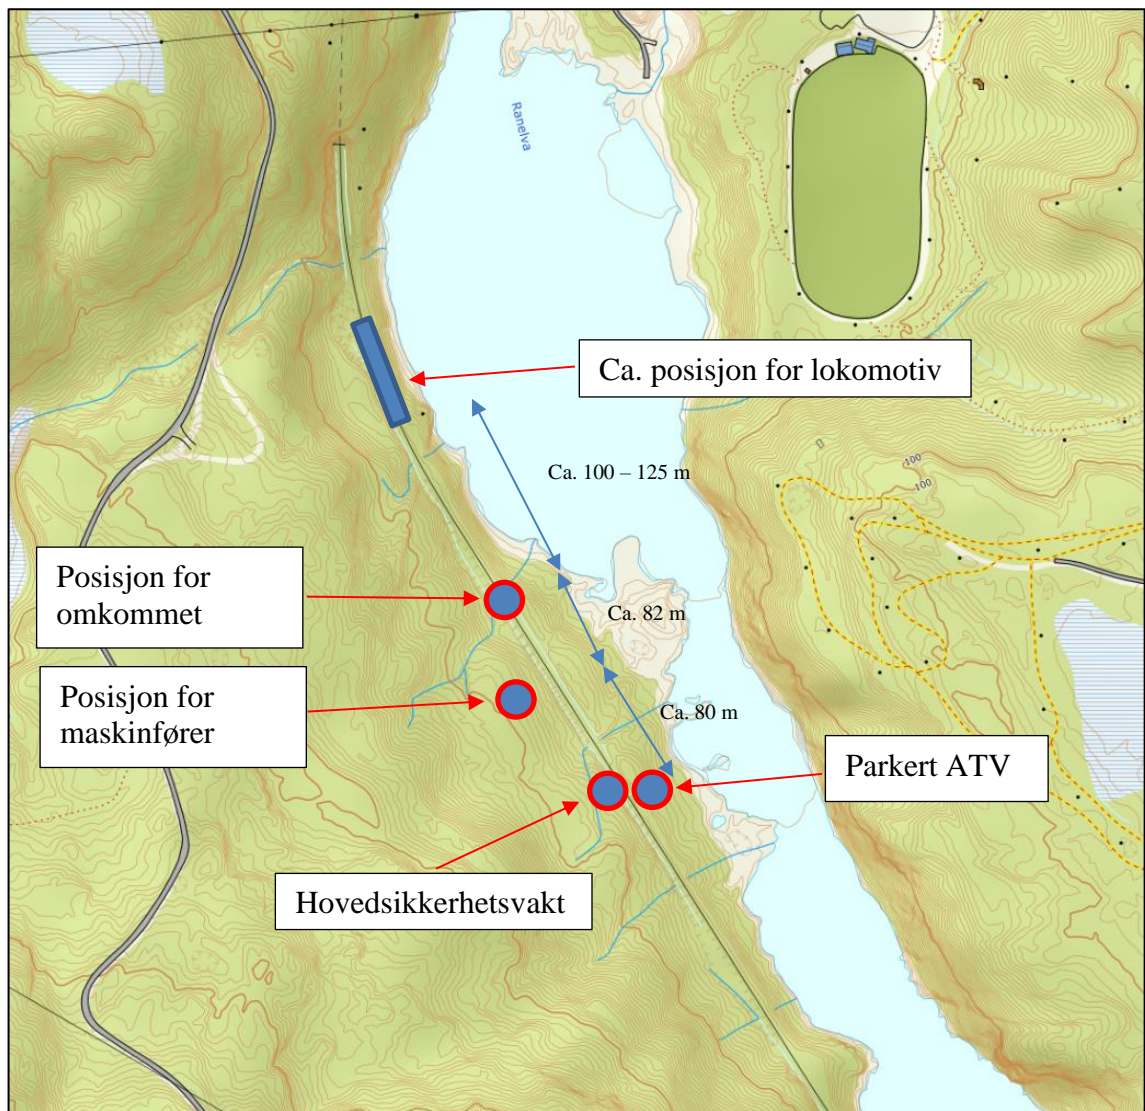
Figur 12: Detaljert kart over ulykkesstedet. Kart: © Kartverket. Markering: SHK
