RAPPORT

Bane 2021/02

RAPPORT OM SIGNALFEIL PÅ GRØNLAND T-BANESTASJON 2. MARS 2020

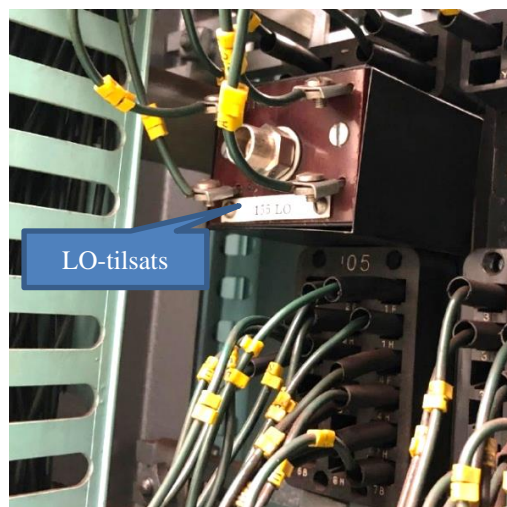
Figur 11: Baksiden av reléet fra relérommet på Grønland. Foto: Sporveien AS

PN-150BL er et relé som brukes til å kontrollere lampefilamenter. Reléet trekker til ved at en elektromagnetisk spole blir tilført spenning (se figur 10). Når spenningen bortfaller, faller reléet ved hjelp av tyngdekraften (se figur 14). Det har åtte kontakter (se figur 13) og krever en ekstern LO-tilsats⁵ som er plassert på baksiden av monteringsbasen (se figur 11).

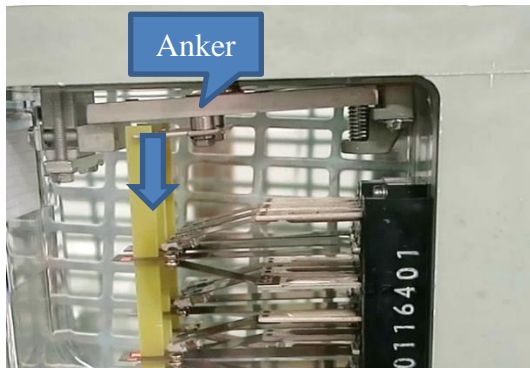
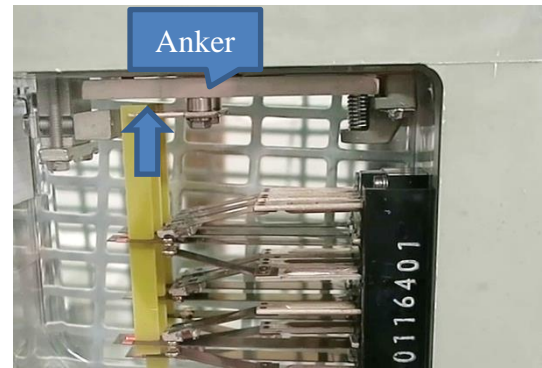
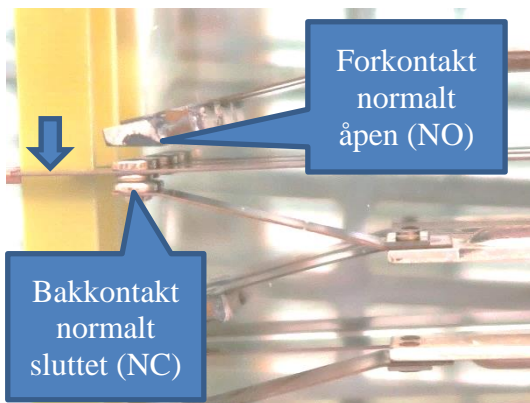
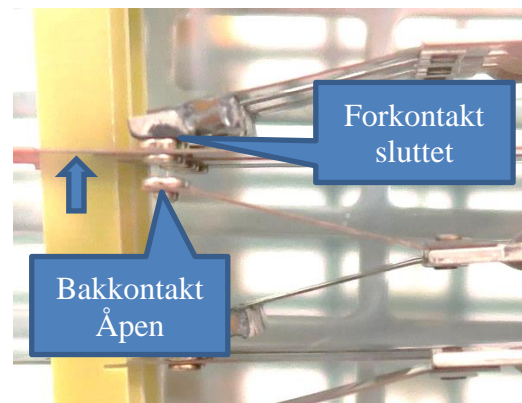
Reléet har to posisjoner hvor det enten er avfalt (se figur 14) eller tiltrukket (se figur 15). Når spolen i reléet ikke blir tilført strøm er reléet avfalt og forkontakt 1 er åpen (se figur 16). I tiltrukket tilstand er forkontakt 1 sluttet (se figur 17) og kortslutter det røde lyset slik at det slukkes (grønnlyskontroll). Når det er avfalt tennes det røde lyset i signalet (se figur 9).

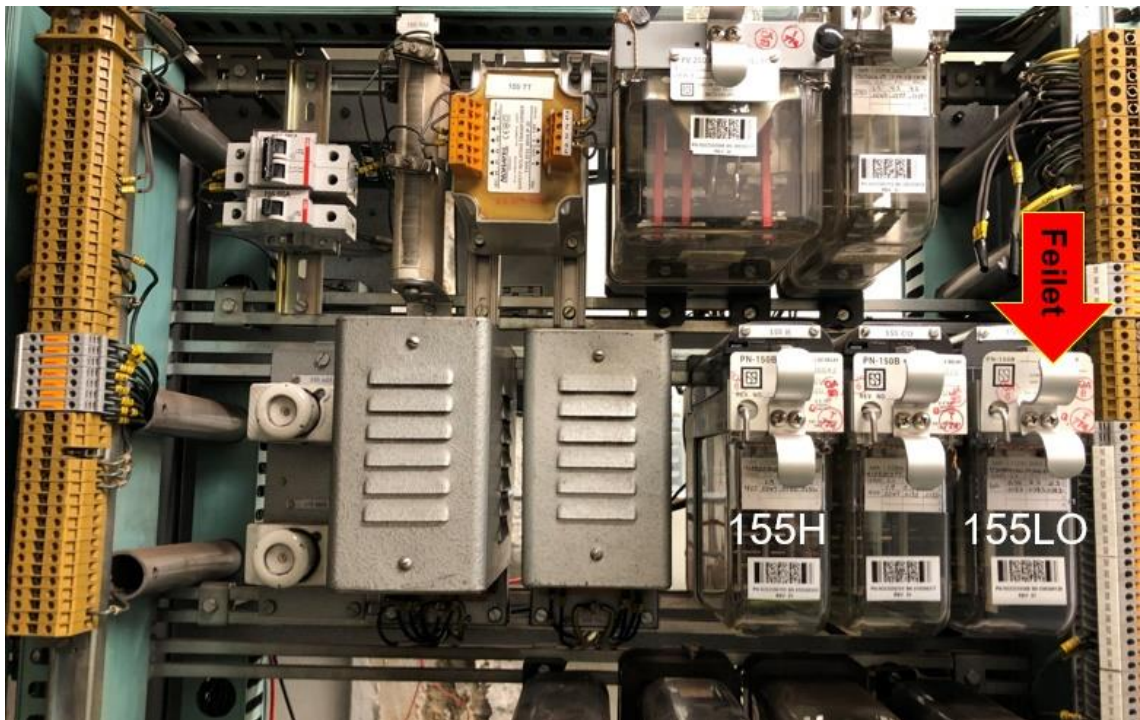
Figur 19: Komponentene som inngår i kretsen til signal T155. Foto: SHK

Ettersom det er LO-reléet som benyttes til å indikere grønt lys fikk trafikkleder og ATP-systemet beskjed om at det var grønt lys i hovedsignal T155, da LO-reléet feilet i tiltrukket posisjon. For at hovedsignalet skal lyse grønt må også H-reléet trekke, og i dette tilfellet var ikke betingelsene til stede for at dette reléet kunne trekke. Da LO-reléet feilet i tiltrukket posisjon fikk «toppsystemet» beskjed om at det var satt togvei og lyste grønt. I tidsrommet LO-reléet hang ble det ikke sendt nye ordrer om å tenne det grønne lyset. Dataloggene fra signalanlegget bekrefter at signal T155 har vært mørkt under hendelsen.

Hovedsignal T155 forble mørkt ettersom H-reléet ikke fikk ordre om å trekke, og LO-reléet var «låst» i feil posisjon og hindret det røde lyset fra å tenne. Feilen medførte at det ikke var samsvar mellom hovedsignalet og informasjonen som ble gitt til trafikkleder og ATP. Årsaken var at informasjonen til trafikkleder og ATP kun hentes fra kontakter på LO-reléet, og er ikke avhengig av at H-reléet trekker for å vise grønt.

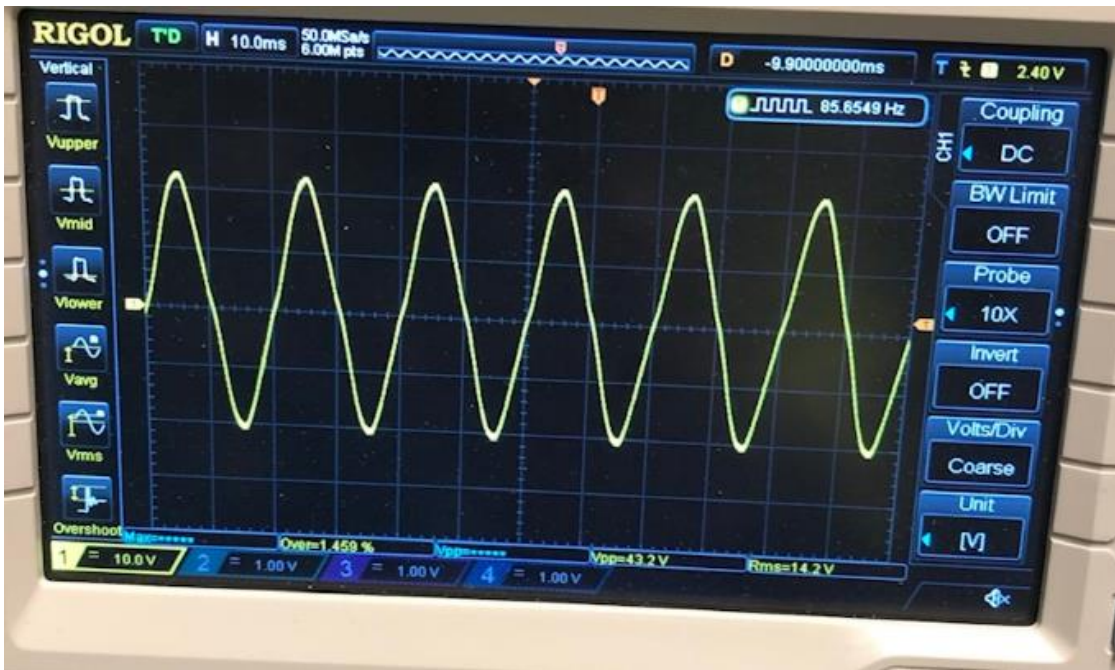
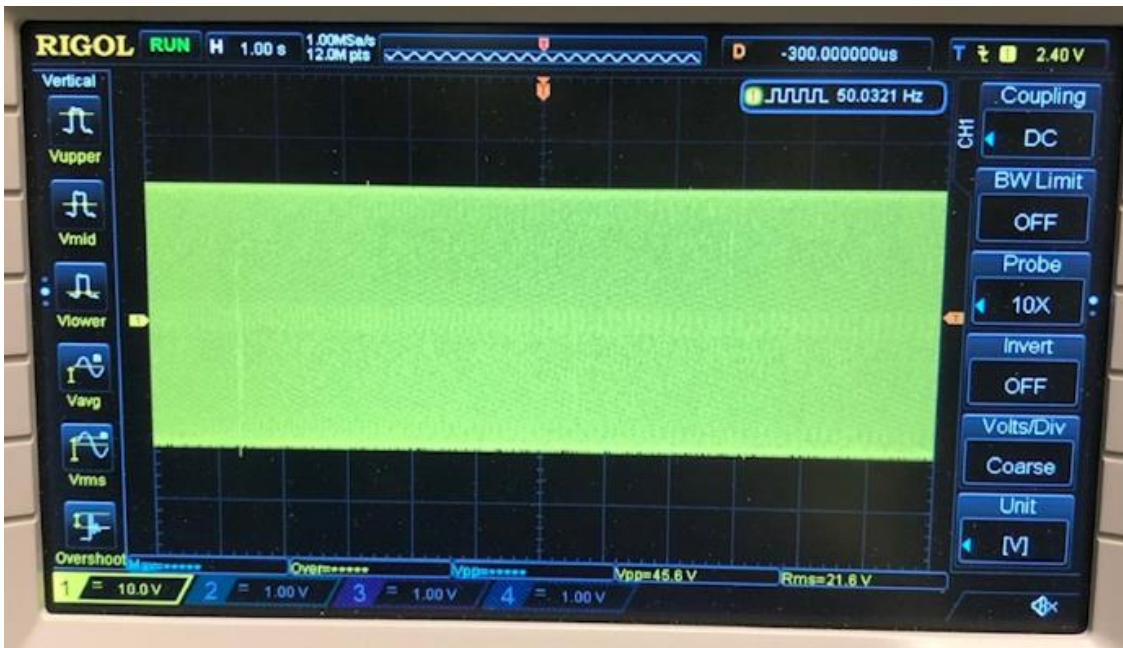
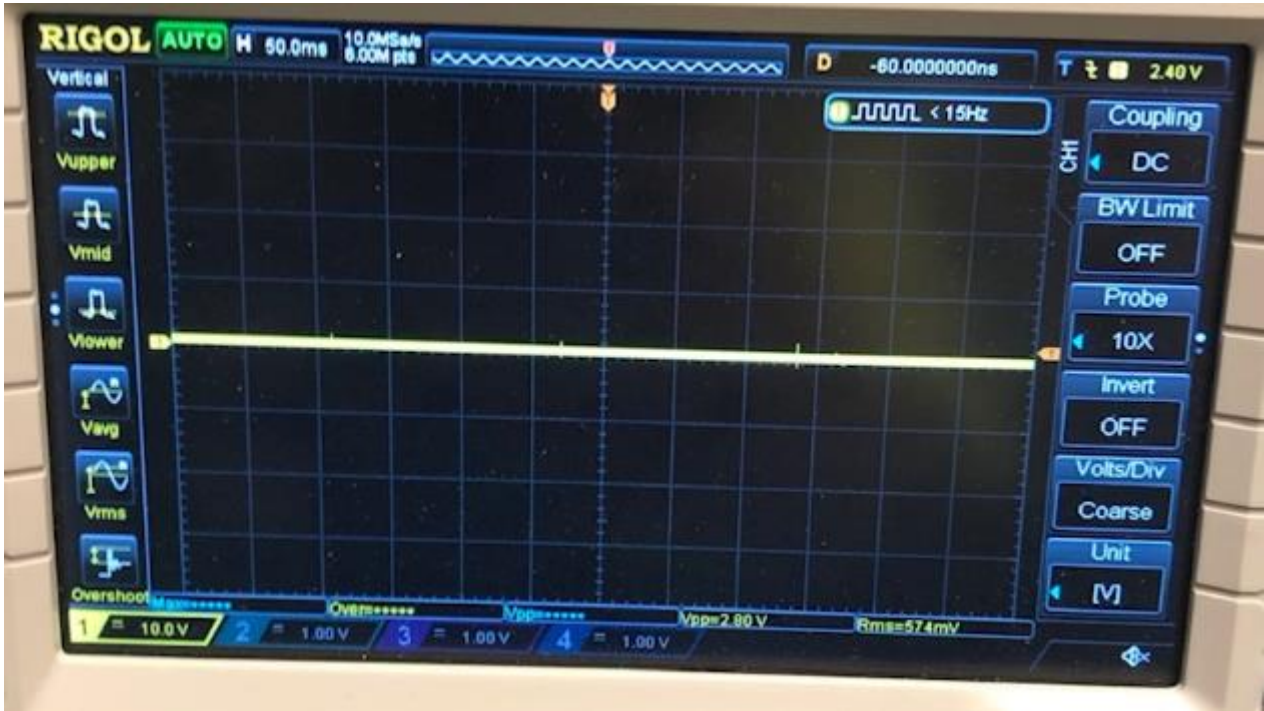
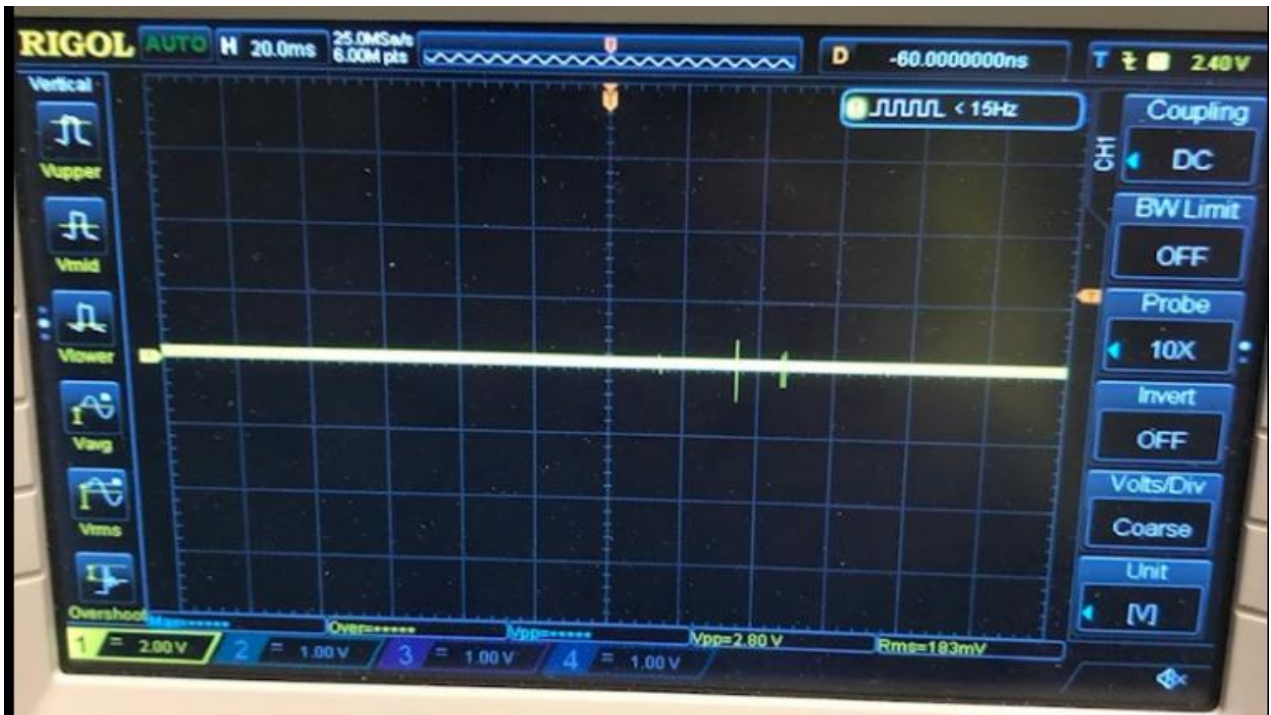
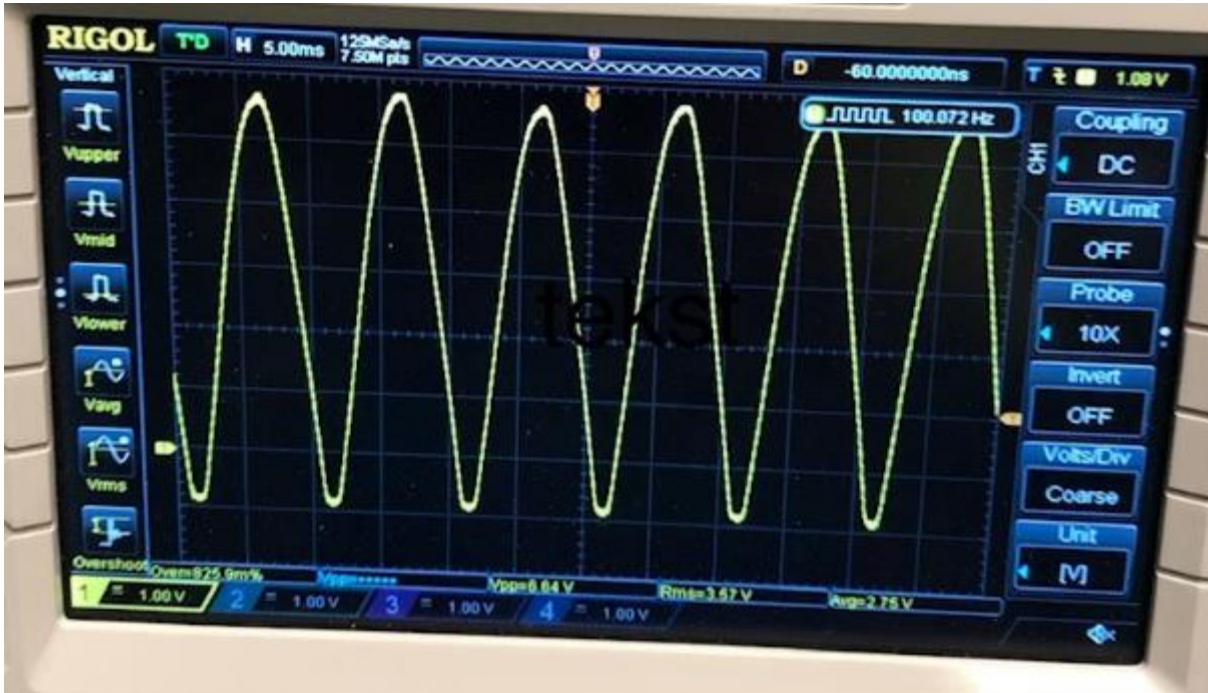
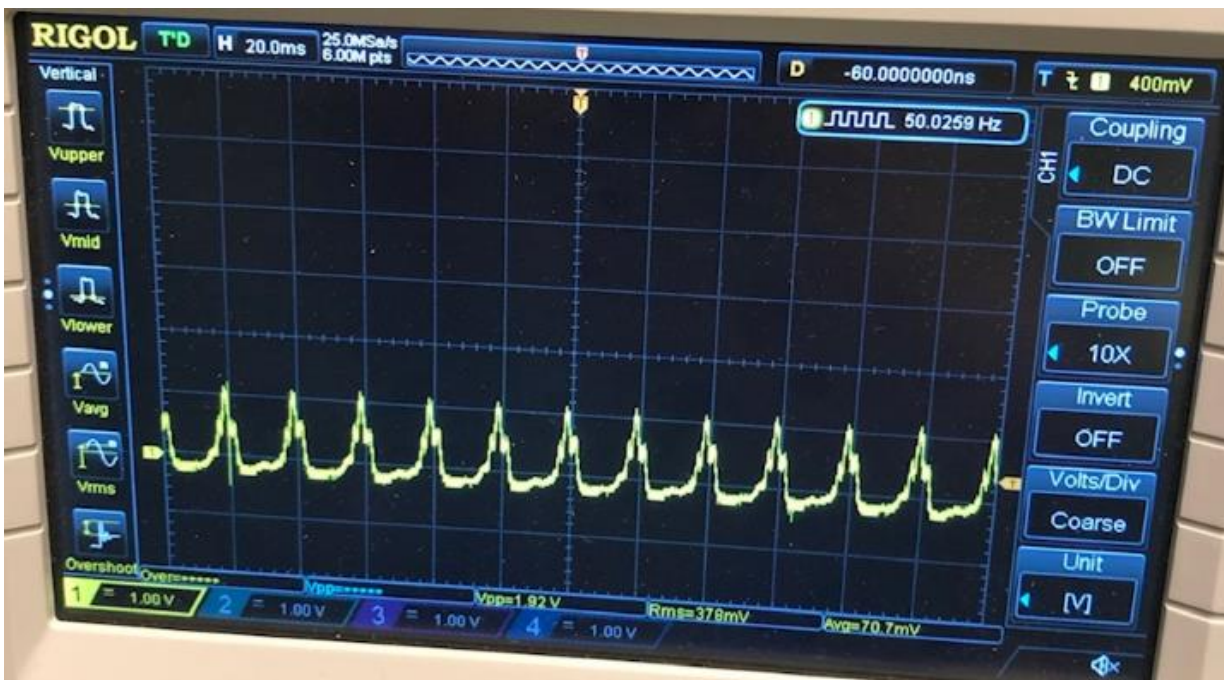
Den 11. mai 2020 ble det gjennomført målinger i Grønland relérom. Hensikten var å kontrollere at strøm og spenninger var korrekt og at det ikke var forstyrrelser utenfra som påvirket reléet. Det ble ikke funnet avvik som var utenfor toleransegrensene i målingene.

Konklusjon: Ingen avvik funnet.
