RAPPORT

Bane 2021/06

RAPPORT OM AVSPORING MELLOM LØTEN OG HAMAR 23. JUNI 2020

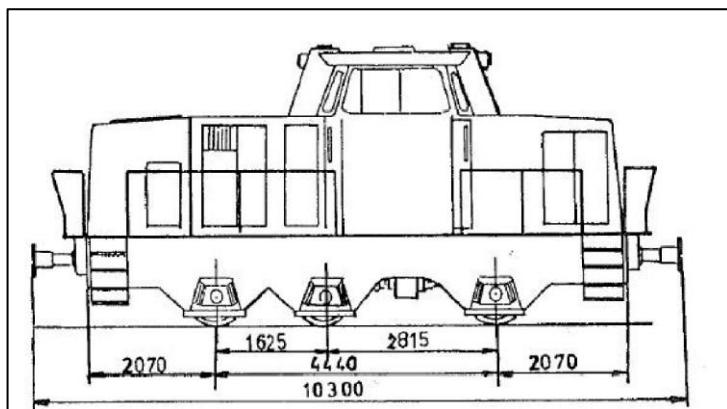
Figur 3: V4-lokomotiv. Illustrasjon: Grenland Rail AS

Det avspora loket er av typen V4. V4-lokomotiva blei bygde i 1972 og 1973 av den tyske produsenten Henschel-Werke GmbH. Lokomotivet er treaksla, med drift på alle tre akslingane. Det har ei bruttovekt på 52 tonn og er 10,3 meter over bufferane (figur 3). Akselavstanden er oppgjeven til 4,44 meter mellom dei to ytste akslingane. Den kortaste akselavstanden mellom midtre og ytre aksling er 1,625 meter. Lokomotivet er utstyrt med ein hydraulisk girkasse frå Voith. Materiellet er utstyrt med skivebremser på første og siste akslingen. Midtakslsling er ubremsa.

The Norwegian Safety Investigation Authority recommends that the Norwegian Railway Authority request Grenland Rail AS to conduct a risk assessment of the use of the V4 locomotive as regards its tolerance for height misalignments and warping.

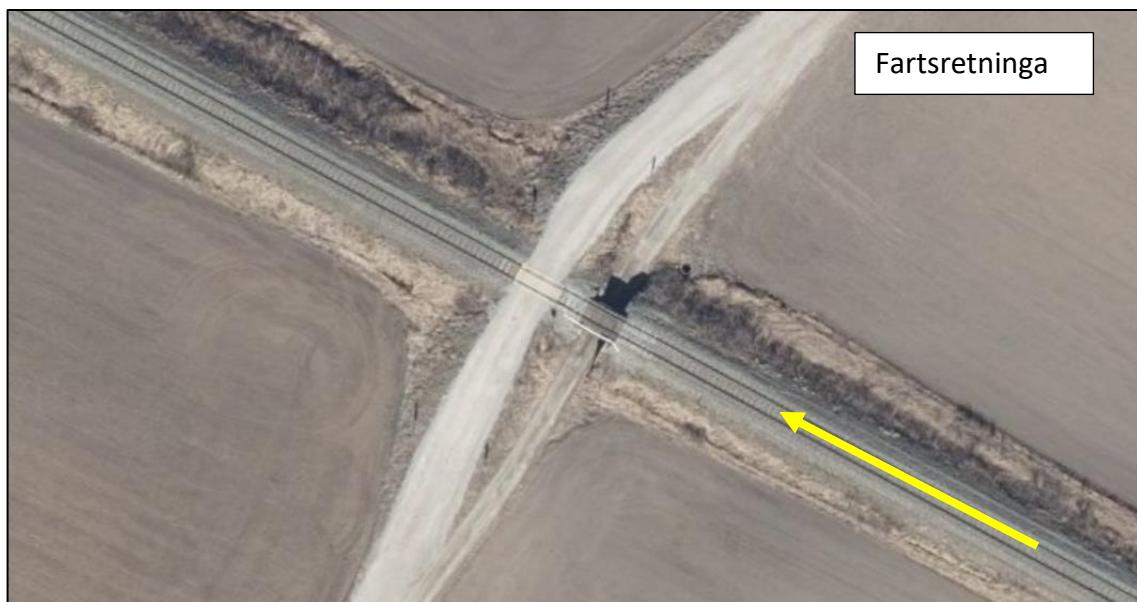
Figur 7: Flyfoto av planovergangen og jernbanebrua. Pila viser fartsretninga til lokomotivet. Kart: © Kartverket

Rørosbanen går frå Hamar, gjennom Østerdalen og over Røros til Støren. Banen er enkeltspora og ikkje elektrifisert. Avsporinga hende på ei rett strekning, km 132,662 mellom Løten og Hamar. Det er fall frå Løten mot Hamar. Lokomotivet spora av etter ei stålbru og ein planovergang. Det var ein høgdefeil i sporet før brua, og om lag 17 meter etter høgdefeilen spora loket av mot høgre med første akslingen. Planovergangen og stålbrua er viste i figur 7, der pila markerer fartsretninga.

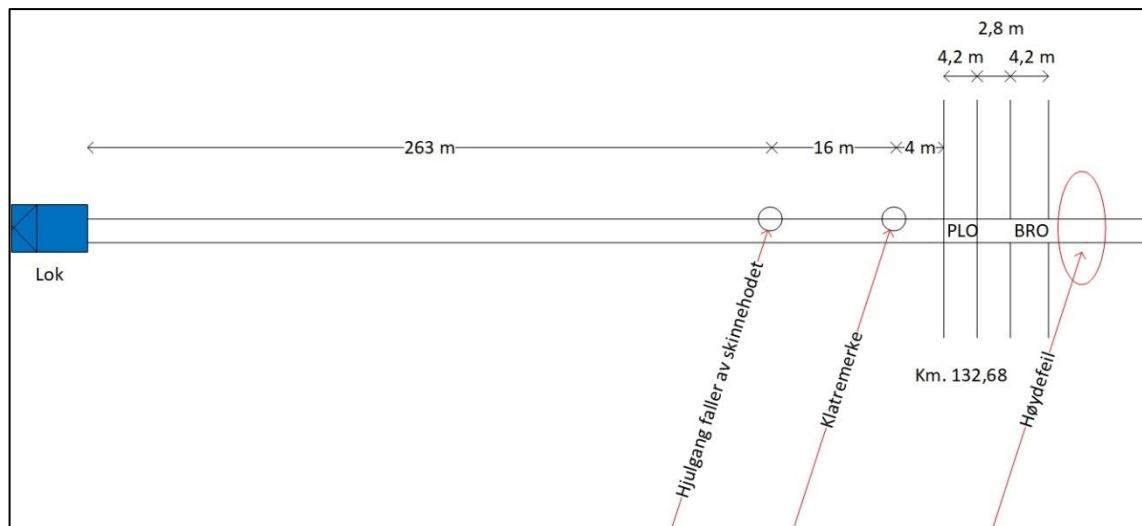
Figur 9: Skisse med avstandar. Illustrasjon: SHK

Det blei funne klatremerke på innsida av høgre skjene i fartsretninga om lag 4 meter etter planovergangen. Merke som hjulflensen sette på toppen av skjenehovudet, viser at toget kørde 16 meter fra klatremerket til hjulet fall ned på utsida av skjenehovudet. Det var berre første akslingen som spora av.
