RAPPORT

Bane 2021/07

RAPPORT OM AVSPORING MED TOG 4842 PÅ FLÅ 25. JUNI 2020

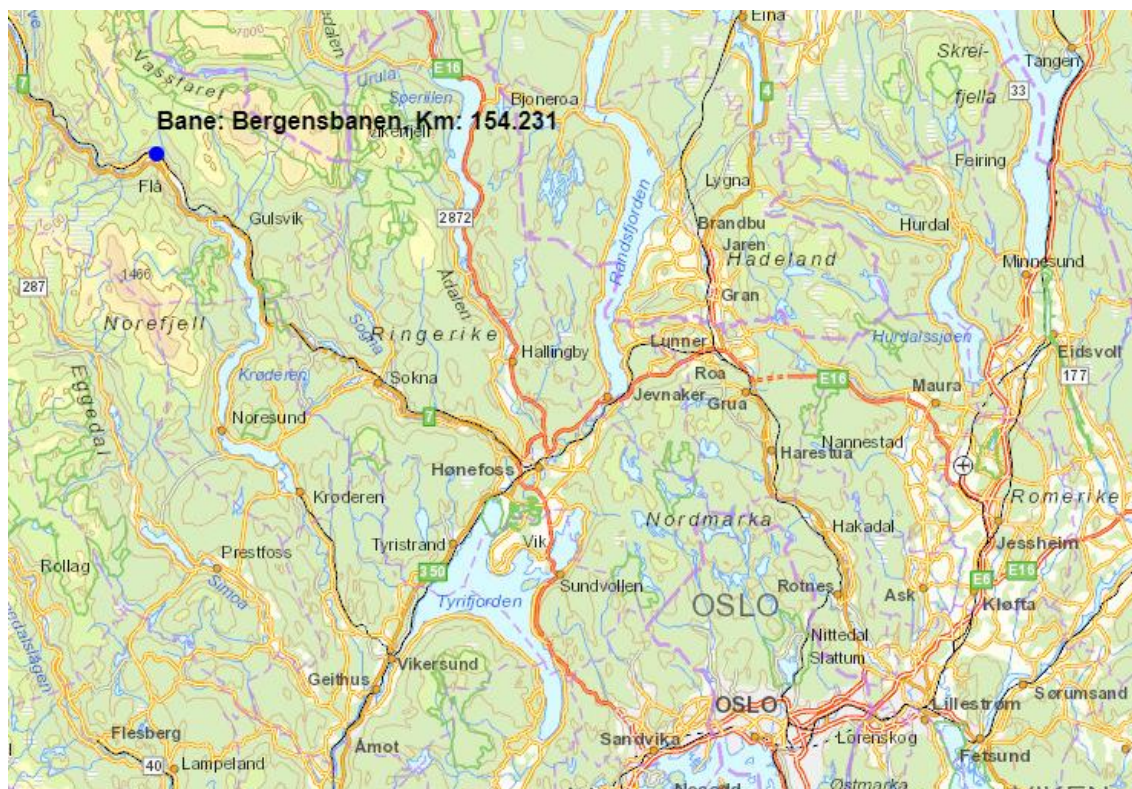
Figur 2: Avsporsingsstedet ved Flå på Bergensbanen ved km. 154,2. Kart: Bane NOR SF

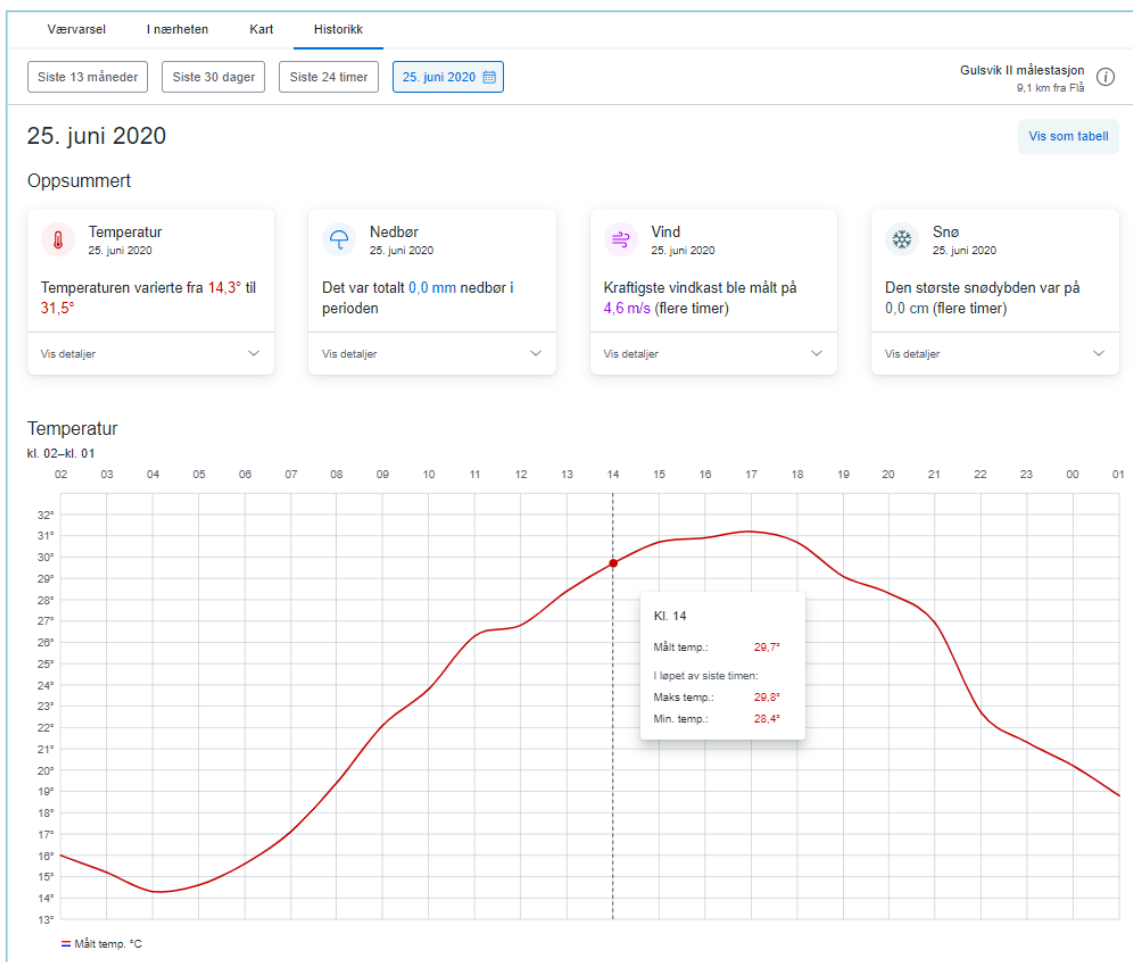
På avsporingstidspunktet 25. juni 2020 kl. 1418 ble det målt nærmere 30 °C lufttemperatur på Gulsvik målestasjon som ligger ca. 9 km fra Flå. I dagene før avsporingen var det også høye temperaturer. På strekningen hvor avsporingen skjedde ligger linjen slik at sporet blir utsatt for soloppvarming, særlig på ettermiddagen. Det er lite skygge fra skog eller annen vegetasjon.

Figur 3: Værdato for Flå på avsporingdagen. Kilde: Yr.no

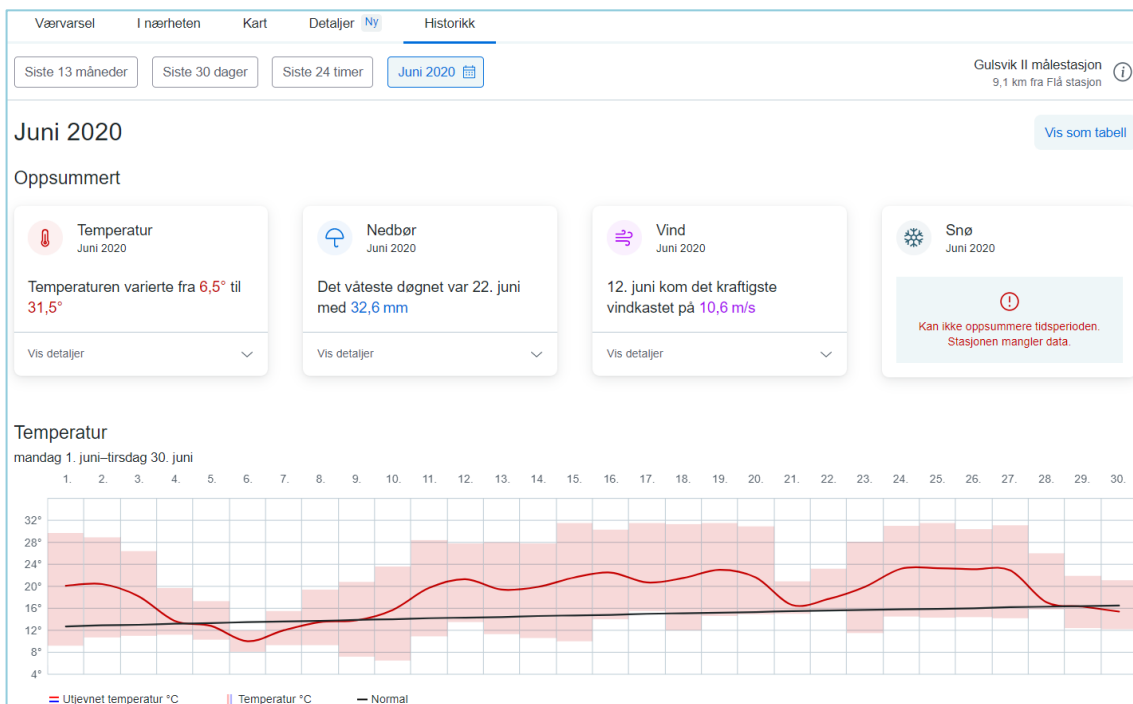
Figur 4: Værdato på Flå i juni 2020. Kilde: Yr.no

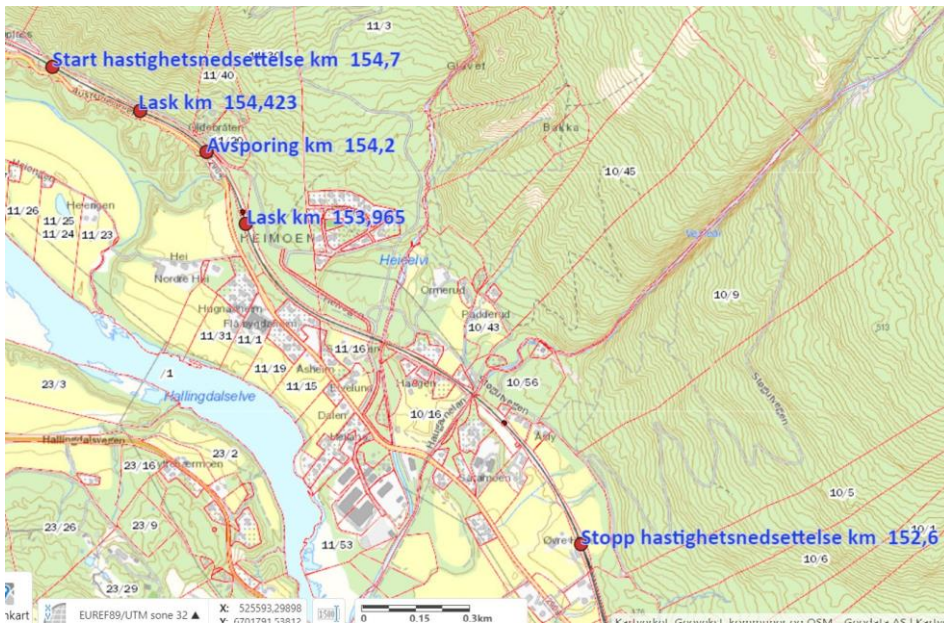
Kartet i figur 9 gir en oversikt over hastighetsnedsettelsen, avsporingen og laskene i sporet.

Figur 9: Oversikt over avspøringsområdet på Flå. Kart: Bane NOR SF

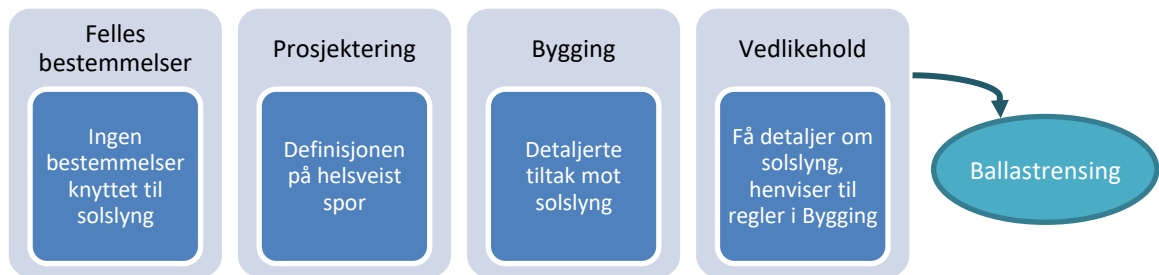
Teknisk regelverk består av fire hoveddeler: felles bestemmelser, prosjektering, bygging og vedlikehold (figur 24). Samlet har regelverket flere bestemmelser om blant annet ved hvilke temperaturer man kan utføre vedlikeholdsarbeid i, og hvordan man skal nøytralisere sporet for å sikre det mot solslyng. Ballastrensing regnes som vedlikehold, og faller inn under bestemmelsene i kapitlet for vedlikehold.

Det er imidlertid kun i hovedkapittelet for bygging at det er skissert opp detaljert hvilke tiltak som skal motvirke solslyng, og definisjonen på helsveist spor finnes i hovedkapittelet for prosjektering. Hovedkapittelet for vedlikehold inneholder ikke de samme detaljene som det om bygging, men det henviser til at nøytralisering skal utføres etter regler gitt i kapitlet for bygging. Bane NOR mener derfor at man må se alle delene av regelverket i sammenheng for å få det totale kravbildet.

Figur 24: Bestemmelser relatert til solslyng ligger i ulike deler av teknisk regelverk. Illustrasjon: SHK

The Norwegian Safety Investigation Authority recommends that the Norwegian Railway Authority ask Bane NOR SF to clarify and ensure a correct understanding of the temperature requirement in the technical regulations.
