Avgitt april 2022

# RAPPORT BANE 2022/03

***Sammenstøt mellom persontog og lastebil på Loenga 3. mars 2021***

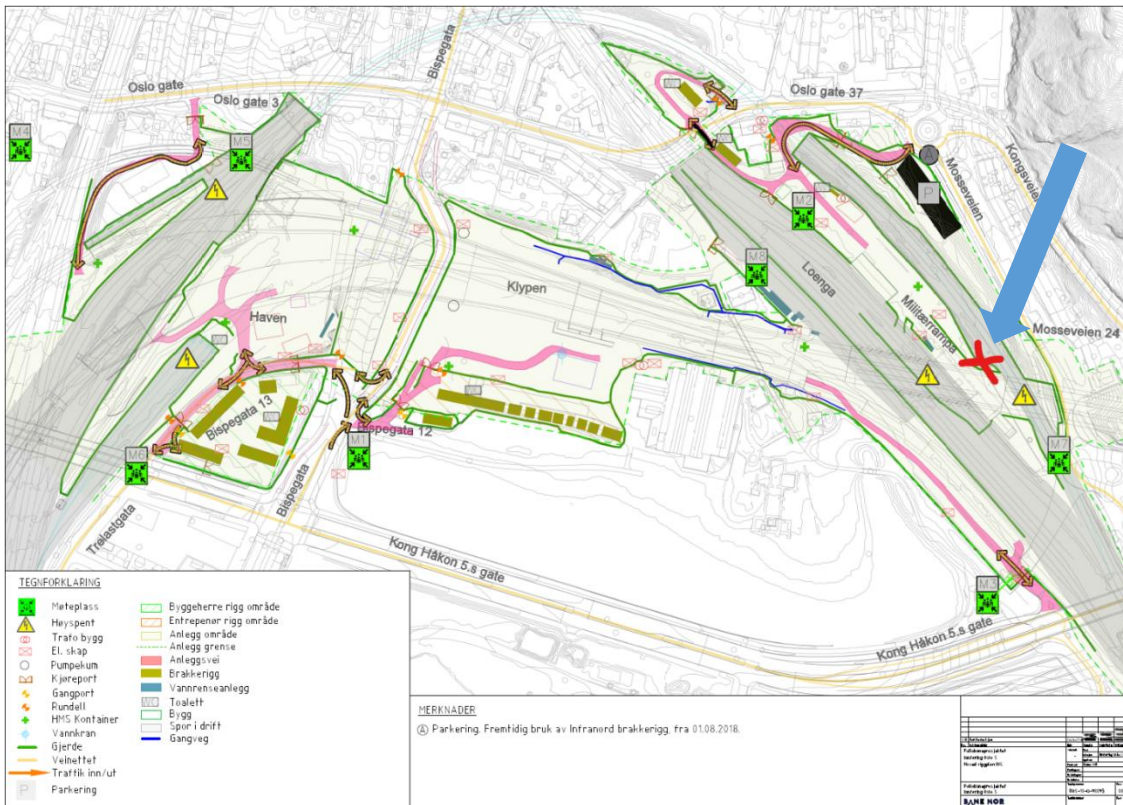
Figur 11: Riggplan for prosjektet IOS. Det røde krysset indikerer stedet hvor sammenstøtet skjedde. Kart: Riggplan fra Bane NOR
