Avgitt juni 2022

RAPPORT BANE 2022/04

Avsporing av malmtog ved Straumsnes stasjon på Ofotbanen 9. desember 2021

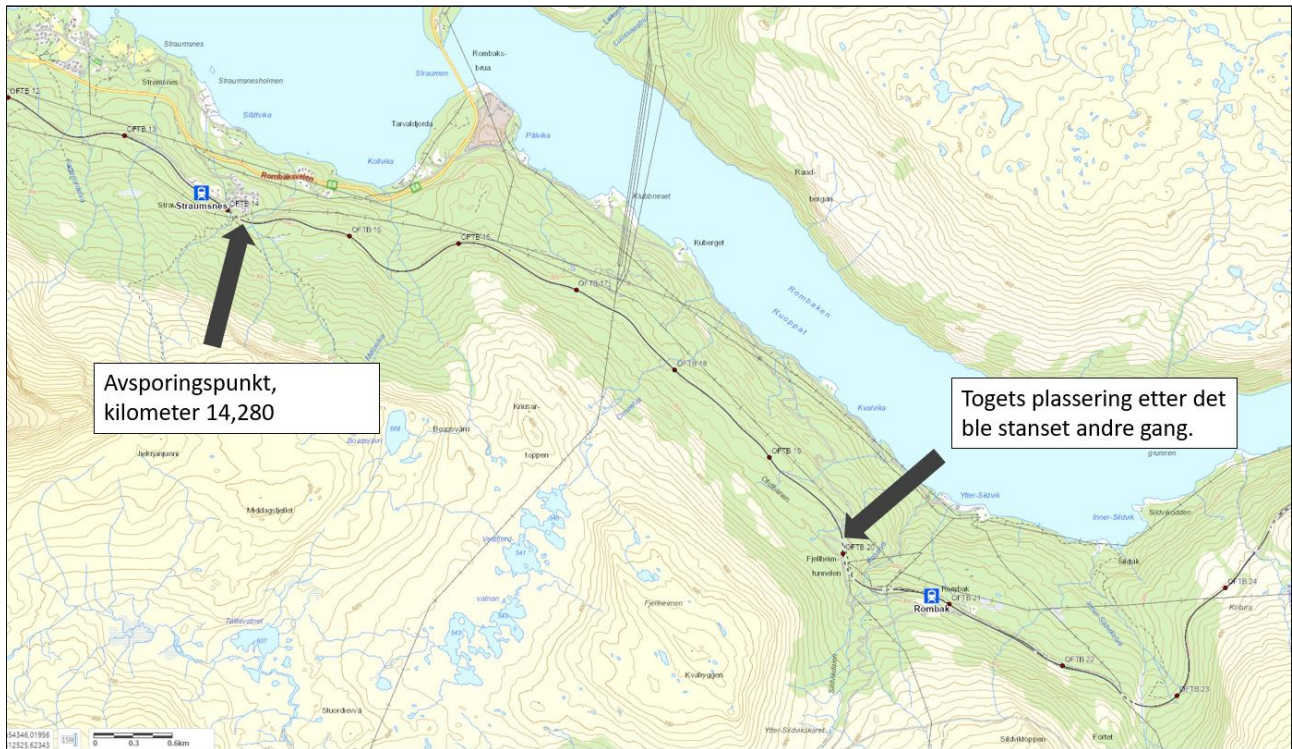
Figur 2: Avsporingssted og endelig plassering av toget. Kart: Banekart, Bane NOR SF. Illustrasjon: SHK

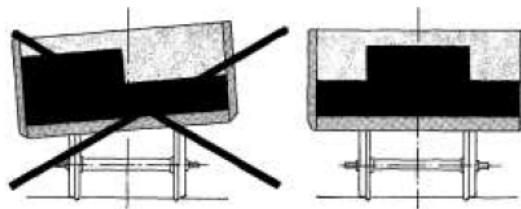
- ratio of 1.25 to 1¹⁾ between the wheels (left/right) of a given axle.

¹⁾ The permitted limit values for the differences between wheel loads are complied with when the centre of gravity of the load is transversally distant from the centre of gravity by no more than 10 cm approx. when the wagon is fully loaded, 15 cm approx. when the wagon is half loaded

Figur 12: Om akseptabel skjevlast. Kilde: UIC Loading Guidelines Code of practice for the loading and securing of goods on railway wagons Volume 1 Principles Version 01/04/2021 5th edition

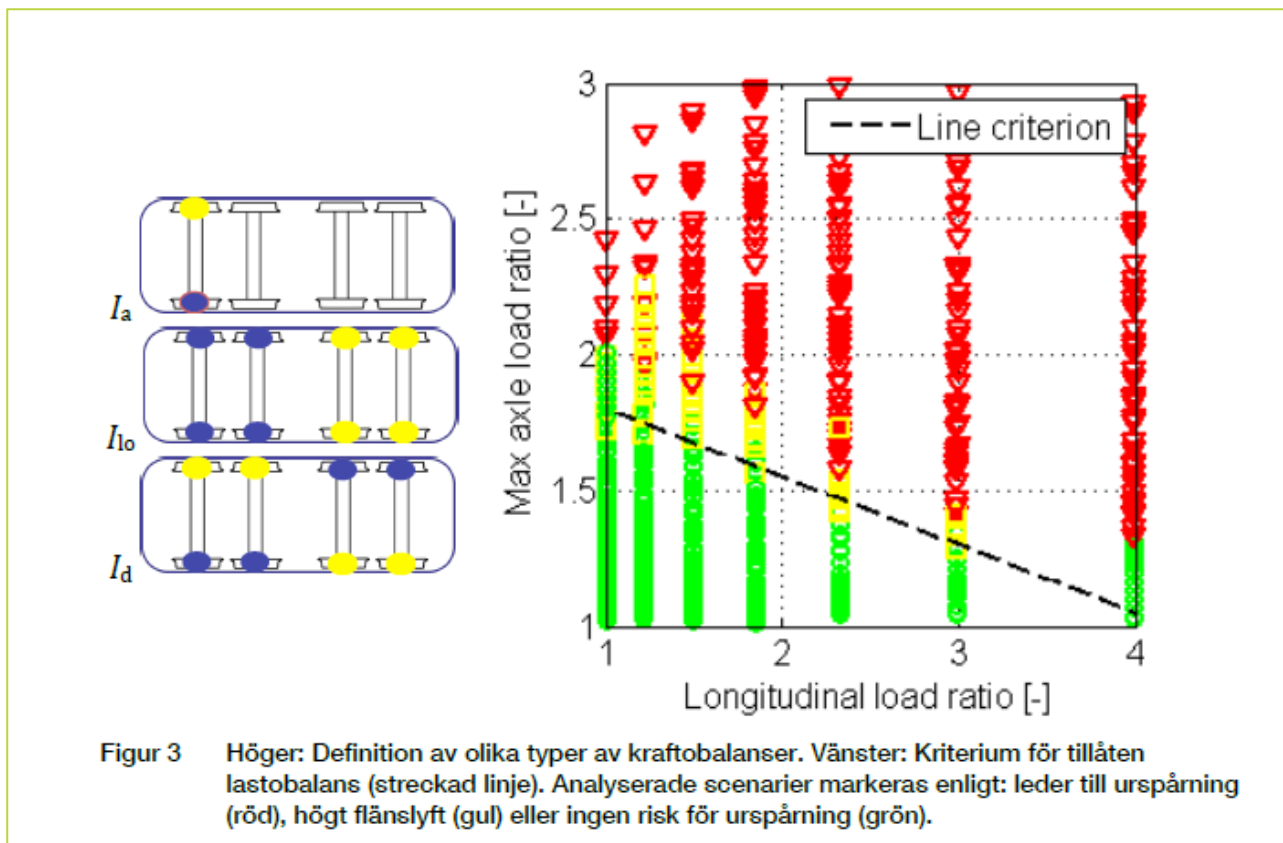
Figur 13: Kriterium for tillatt kraftubalans mellom hjul. Kilde: D-RAIL – konsten att inte spåra ur. Ekberg A., Paulsson B., Chalmers University of Technology, 2015

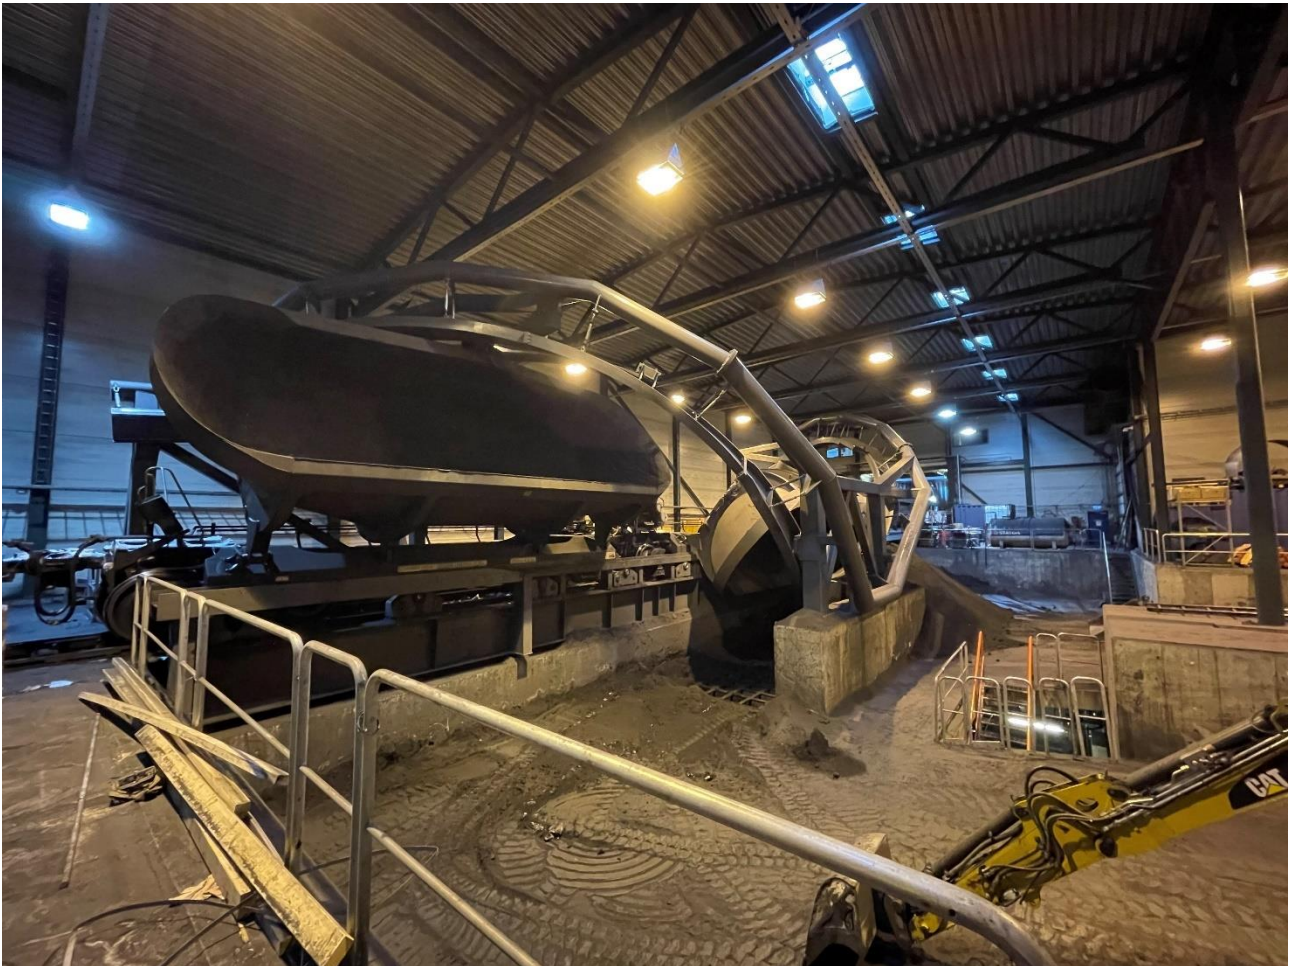
Kiruna Wagon har publisert en [video](#) som demonstrerer systemet for lossing av vognene i Narvik. Vognene tømmeres i anlegget til venstre sett i retning Riksgrensen/Kiruna. Det er samme side hvor overlast ble registrert av detektoren på Straumsnes. Denne metoden for lossing av jernbanevogner på normalspor er ny i Norge, vanligst har det vært å benytte bunntømmingsutstyr.

Figur 15: Lossing av malmvogn. Foto: Railcare T AB
