Framlagd mars 2023

RAPPORT BANE 2023/01

*Brann i snøoverbygg ved Vegårshei på
Sørlandsbanen 26. september 2021*

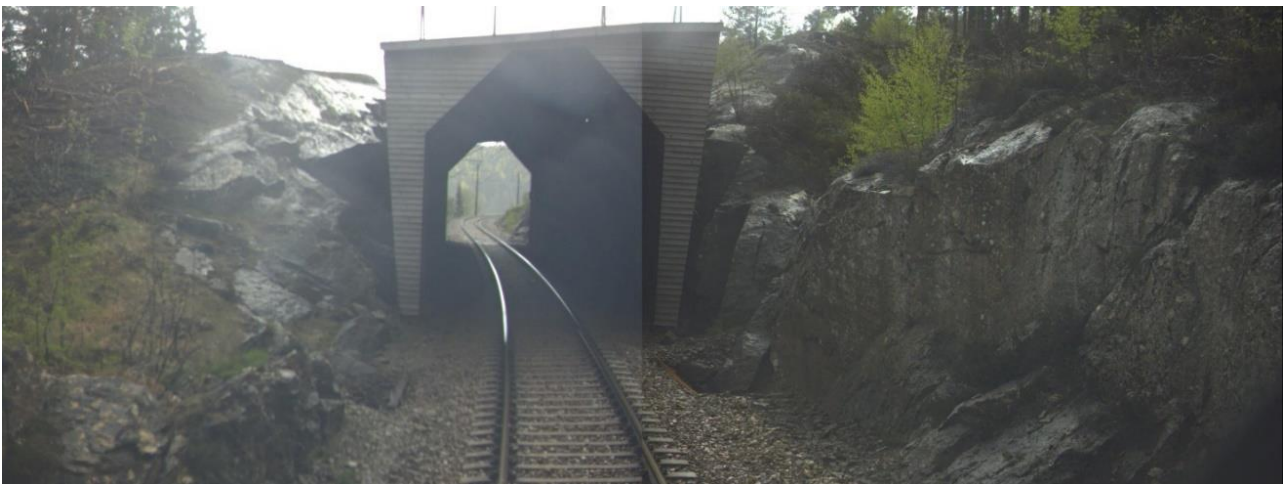
Figur 2: Snøoverbygget før brannen ved km 263,9. Foto: Målevognbilette, Bane NOR SF

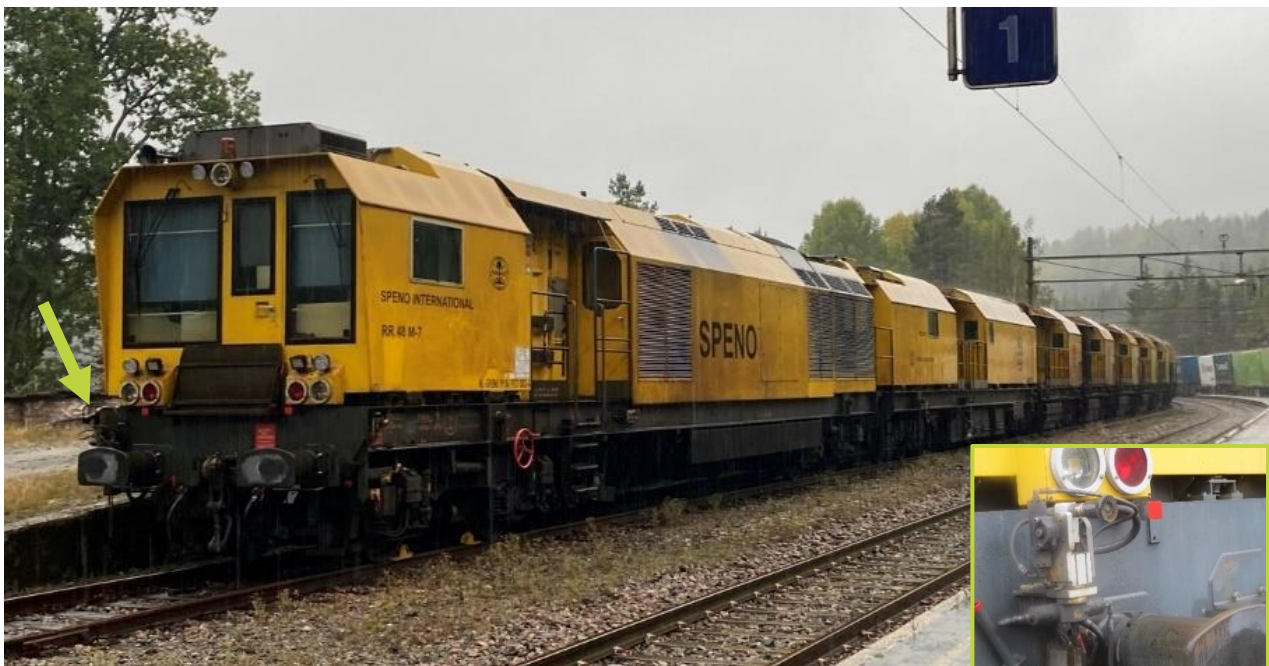
Slipetoget, med nemninga RR 48 M7, er drive med eiga trekraft og har 48 slipesteinar (figur 6). Sjølve slipetoget er utstyrt med gneistfangargar for å hindre sprenging til sideterrenget.

Figur 6: Slipetog RR 48 M-7 på Nelaug stasjon. Vasskanonen er markert og vist på det innfelte bildet.
Foto: SHK

I kvar ende har slipetoget ein vasstank med ein vasskanon som kan styrast frå operatørplassen og nyttast til å sløkkje små branntilløp. Dei to vasstankane har eit totalvolum på 12 500 liter. Den eine vasstanken ligg på Wagon D og har eit volum på 10 000 liter, medan den andre, som ligg på Loco B, har eit volum på 2 500 liter.

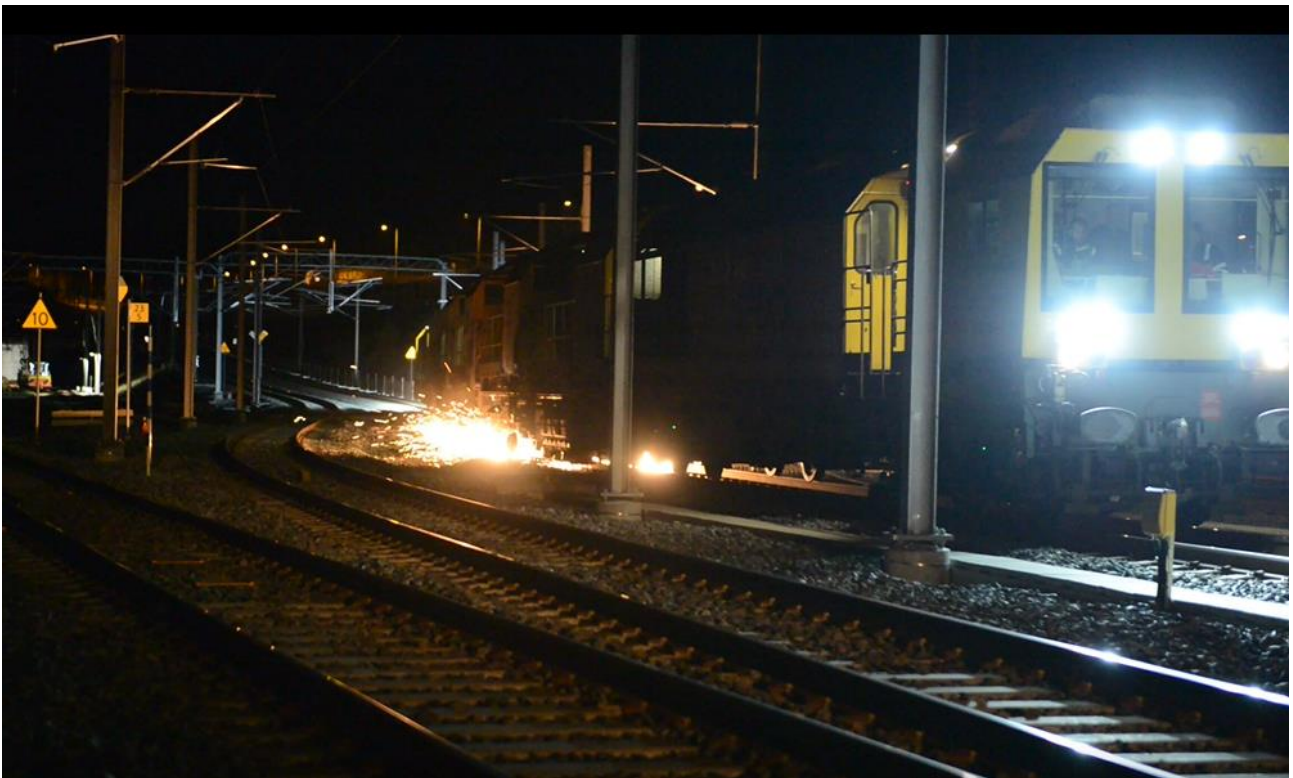
Havarikommisjonen deltok som observatørar på skinneslipetog under arbeid ved Ski stasjon 15.–16. oktober 2021. SHK observerte at toget spreidde gneistar langs skinnegangen det slipte, og at klumpar av varmt metall (slagg) fall av og vart liggjande og gløde i fleire minutt etter at toget hadde passert.

Figur 10: Skinneslipetoget i arbeid på Ski stasjon. Foto: SHK

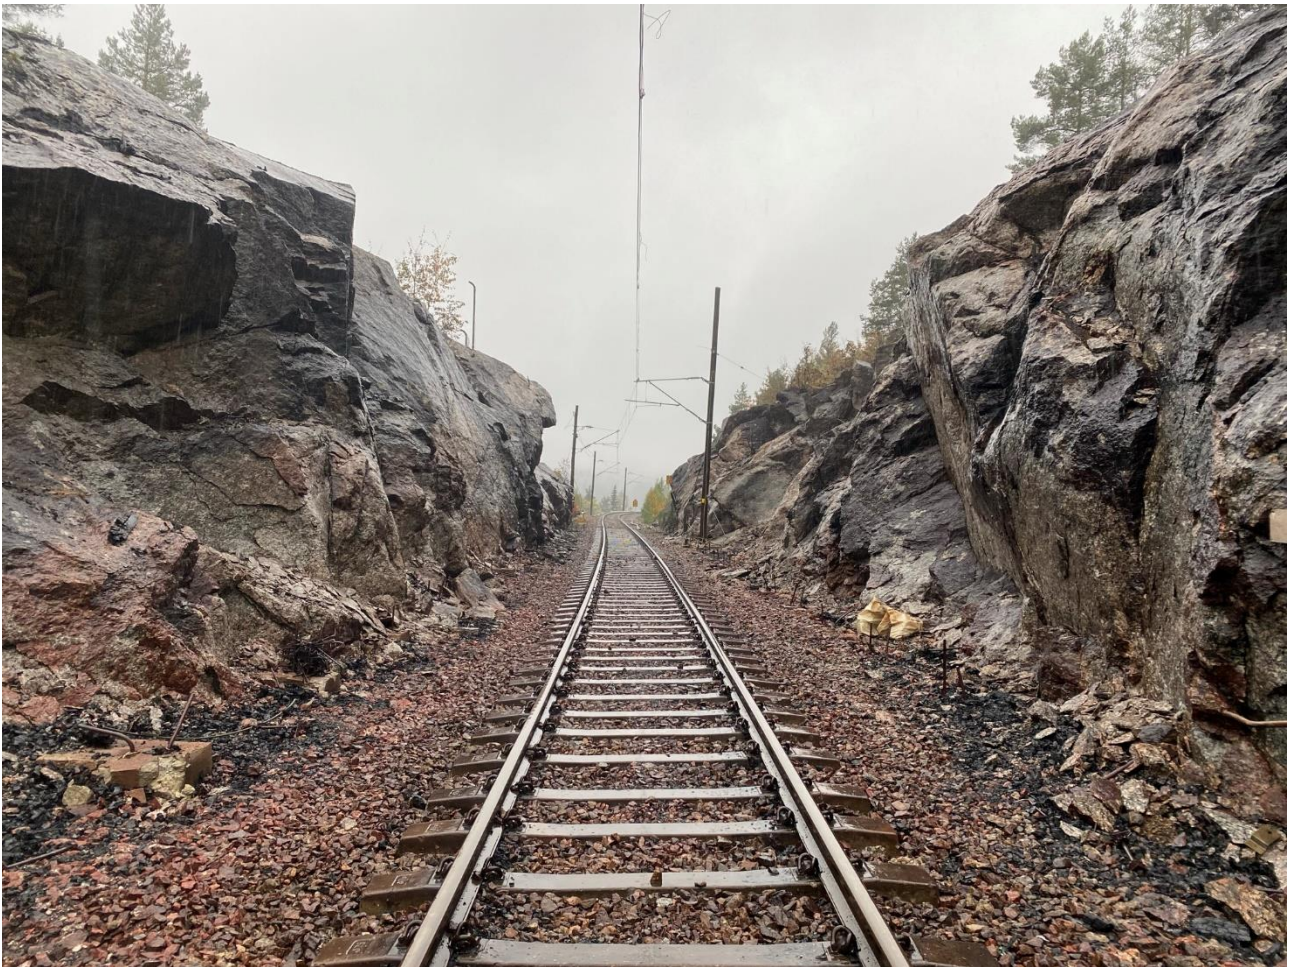
Figur 16: Restane etter snøoverbygget er fjerna. Foto: SHK

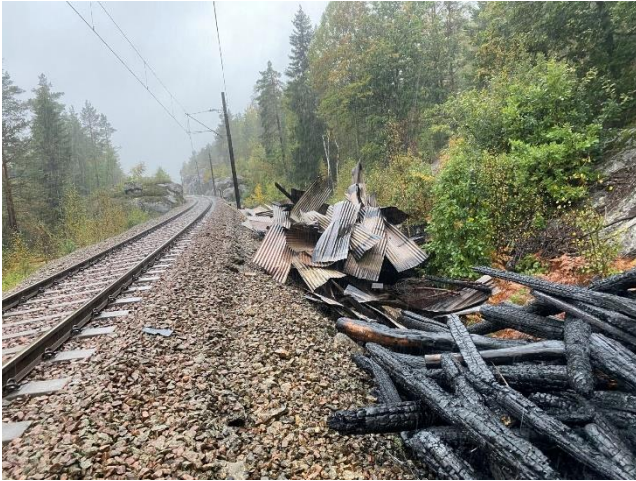
Figur 17: Dagen etter. Oppryddinga har starta. Foto: SHK

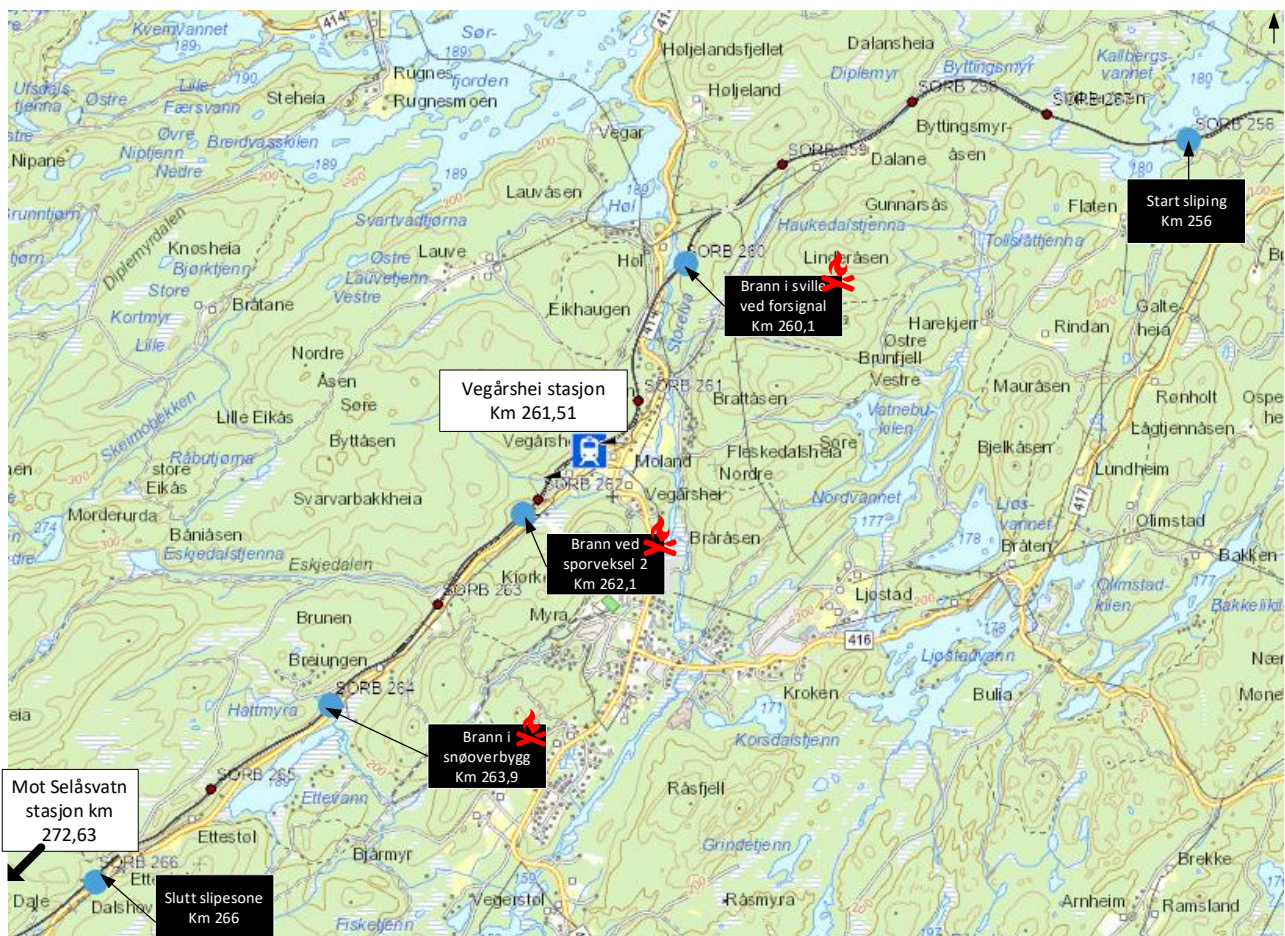
Figur 20: Strekinga som blei slipt med branntilløp markerte. Illustrasjon: SHK med grunnlag frå kartvisinga til Bane NOR
