Avgitt mai 2023

RAPPORT BANE 2023/03

Brann i signalanlegget på Sandefjord stasjon 27. juli 2021

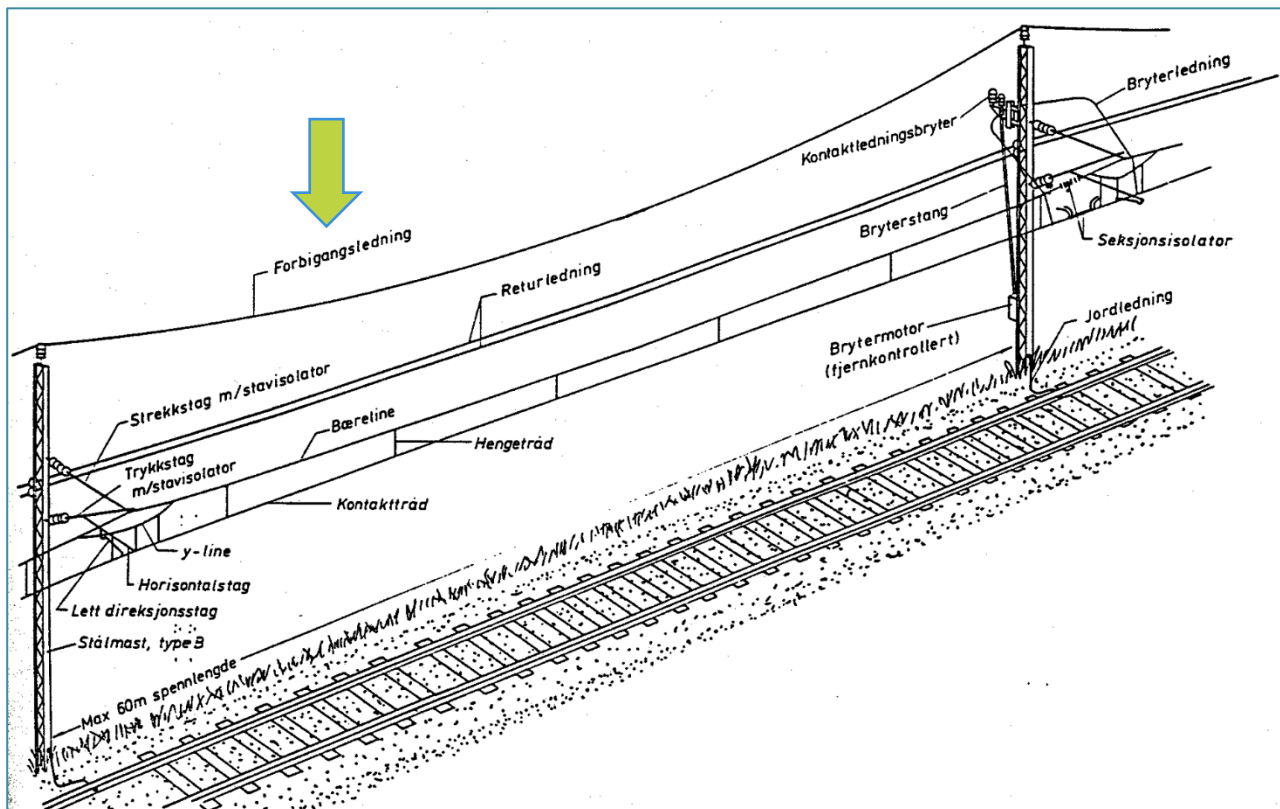
Kontaktledningsanlegget² til jernbanen består av komponenter som ledninger, master, brytere og anlegg for returstrøm. Beskrivelse av komponenter i kontaktledningsanlegget er vist i figur 7. Forbigangsledningen er markert med grønn pil. Undersøkelsen viser at det var forbigangsledningen i kontaktledningsanlegget som fikk brudd under kortslutningen.

Figur 7: Beskrivelse av komponenter i kontaktledningsanlegget, forbigangsledning markert.
Kilde: Bane NOR SF

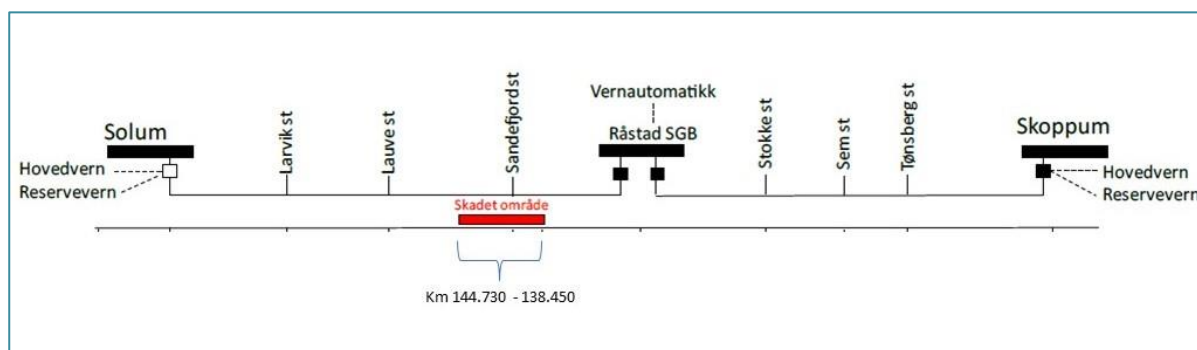
Matingen av strøm til Sandefjord stasjon kommer fra Skoppum og Solum. En matestrekning blir som regel tilført elektrisk energi fra to tilstøtende omformerstasjoner, og avstanden mellom matestasjonene er 20 til 80 km avhengig av effektbehovet. Det er ca. 68 km mellom Skoppum og Solum, og på Råstad er det plassert en sonegrensebryter (SGB).

Figur 17: Oversikt over strømforsyningen til området som ble skadet i ulykken. Figur: Bane NOR SF

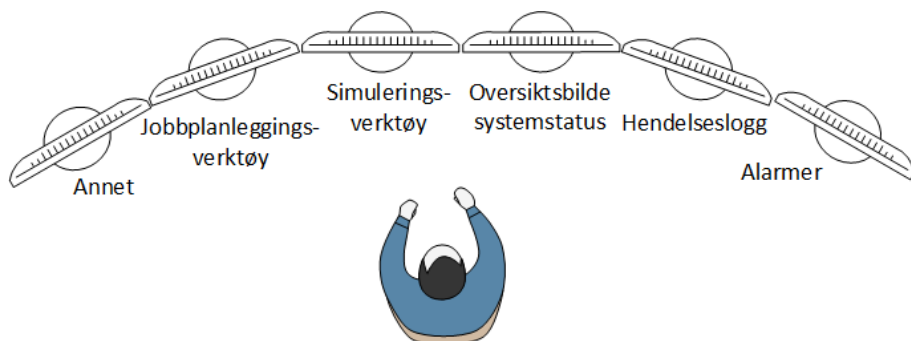
Elkraftoperatøren har tilgang til telefon og en rekke skjermer med informasjon. Systemet Spectrum benyttes for styring av elkraftsystemet, se figur 22. Spectrum har en annen oppbygging enn systemet til toglederne, og gjør det av og til utfordrende for togledere og elkraftoperatørene å raskt

definere hvilken lokasjon man snakker om. For eksempel ser ikke elkraftoperatørene andre spor enn elektrifiserte spor, og derfor kan det for elkraftoperatørene framstå som en stasjon har færre spor enn reelt. Tilsvarende er den geografiske orienteringen av skjematiske planer ulik mellom togleders og elkraftoperatørens skjerm.

Figur 22: Oppstilling av oppsett av skjermer hos en elkraftoperatør (fra Oslo S). Figur: SHK

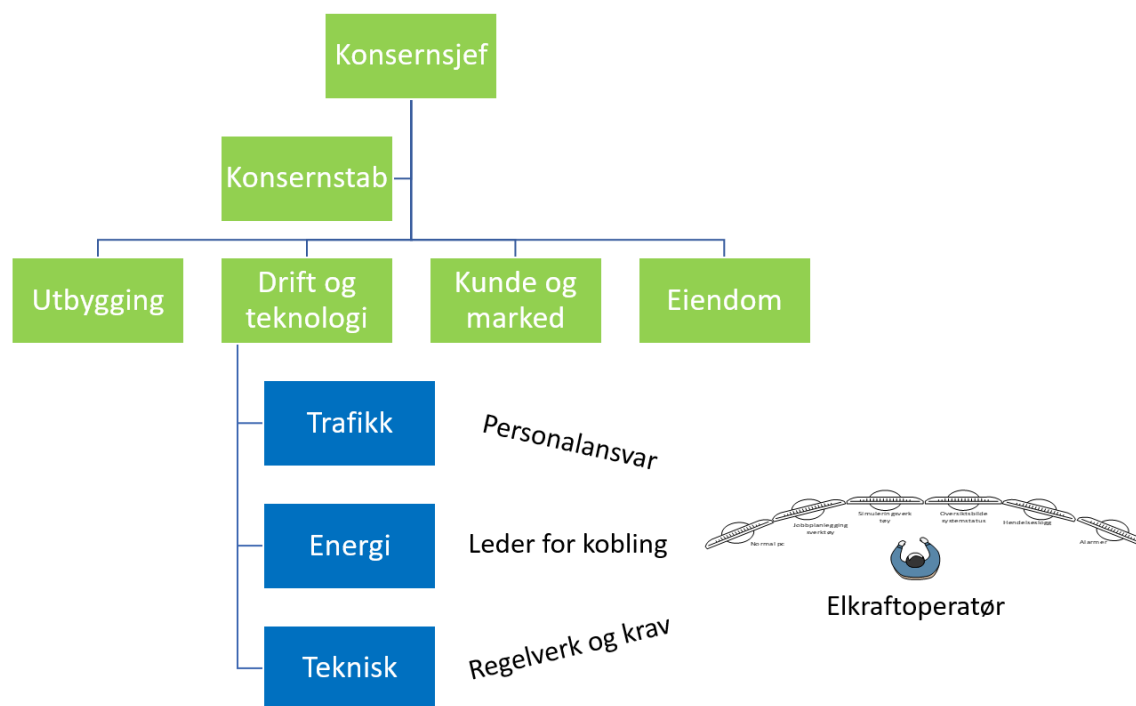
Elkraftoperatørene er ansatt hos Trafikk, mens funksjonen leder for kobling ligger til Energi, og teknisk regelverk for anlegg og operative krav ligger hos Teknisk. Ansvaret for anlegg, personell og regelverk er fordelt mellom tre enheter Trafikk, Energi og Teknisk (figur 23).

Figur 23: Organisering av ansvar for kontaktledningsanlegget i Bane NOR SF. Figur: SHK

Bane NOR har til Havarikommisjonen omtalt organiseringen av Elkraft/Energi som komplisert og utfordrende. En gjennomgang av ulykken i Bane NORs egen regi anbefalte å:
