Avgitt mars 2024

RAPPORT BANE 2024/02

Avsporing på Narvik stasjon på Ofofbanen 12. mars 2023

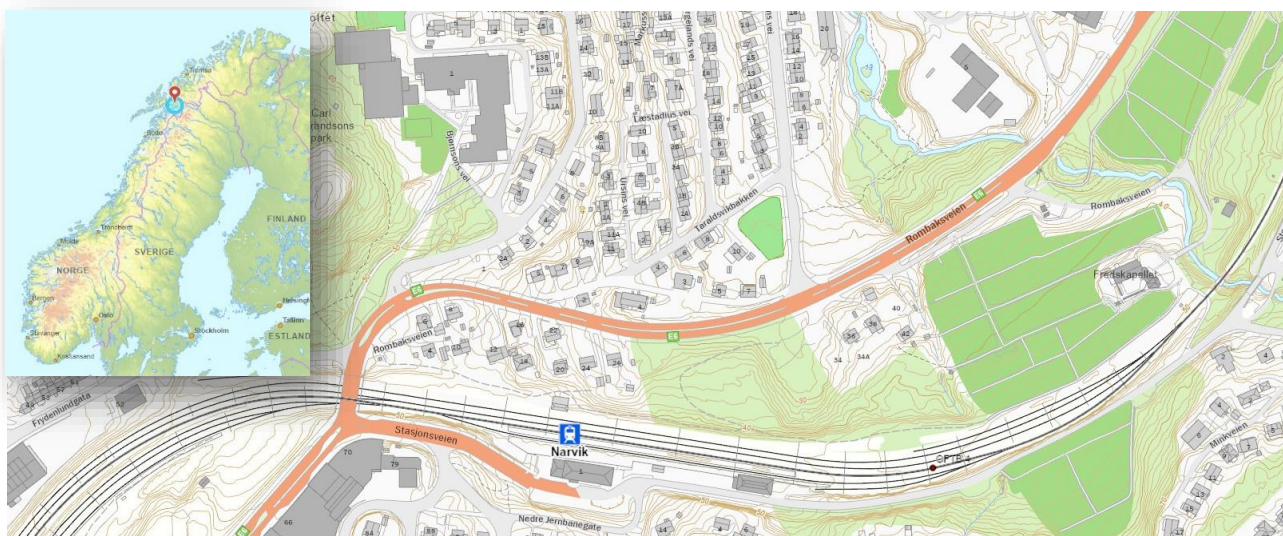
Figur 1: Kart over Narvik stasjon. Kart: Bane NOR SF

Søndag 12. mars 2023 kl. 1458 sporet et lastet malmtog av med 24 vogner i spor 4 ved km 4,000 på Narvik stasjon, Ofotbanen. Toget var på vei fra Kiruna gruver til LKAB sin terminal ved Narvik havn.

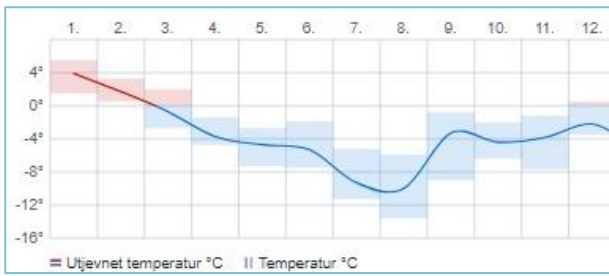
Figur 3: Temperatur siste 12 dager før avsporingen. Kilde: www.yr.no

Ifølge www.yr.no var det på avsporingstidspunktet rundt 0 °C og oppholdsvær.

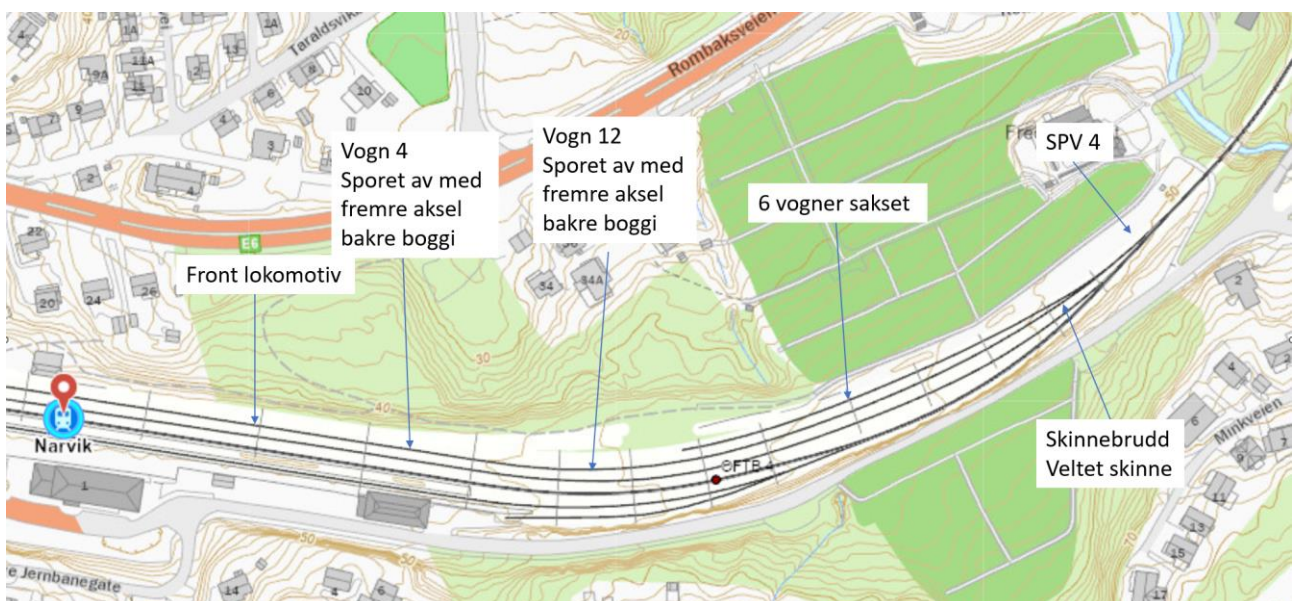
Figur 17: Kart med markering. Kart: Bane NOR SF. Markering: SHK

Sporveksel 4 ligger i spor 4 på Narvik stasjon. Sporvekselen er låst med klavelås og går ut til et buttspor som ikke er i bruk. Avspingsstedet var like etter sporveksel 4 på stasjonen, vist i figur 17.

Det ble observert skinnebrudd like ved sporvekselen, vist i figur 15, på både venstre og høyre skinnestreng. Fra selve sporvekselen til sporet videre går skinneprofilen fra 60E til 54E. For å ha en jevn overgang er det sveiset inn en overgangsskinne. Første skinnebrudd på venstre skinnestreng oppstod i en sveis på denne overgangsskinnen.
