Lagt fram desember 2024

SAMANSTØYT MELLOM TRAKTOR OG PERSONTOG PÅ DISEN NORDRE PLANOVERGANG 12. MAI 2024

BANE 2024/SN1

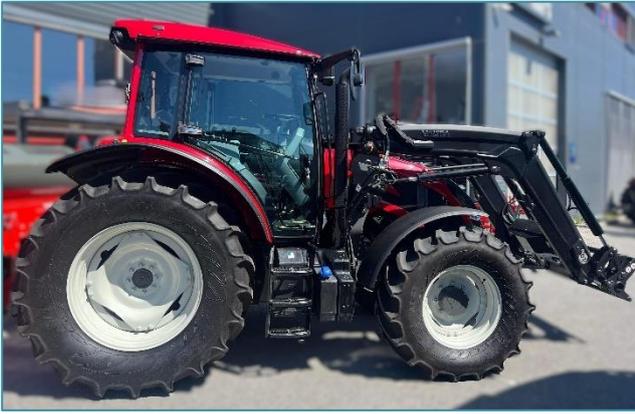
Traktoren var ein Valtra A114 (2019-modell) med frontlastar, eit døme på ein tilsvarende traktor er vist i Figur 1. Traktoren hadde ei eigenvekt på cirka 4 tonn og var cirka 4,4 m lang.

Figur 1: Eit døme på ein Valtra A-serie. Foto: SHK

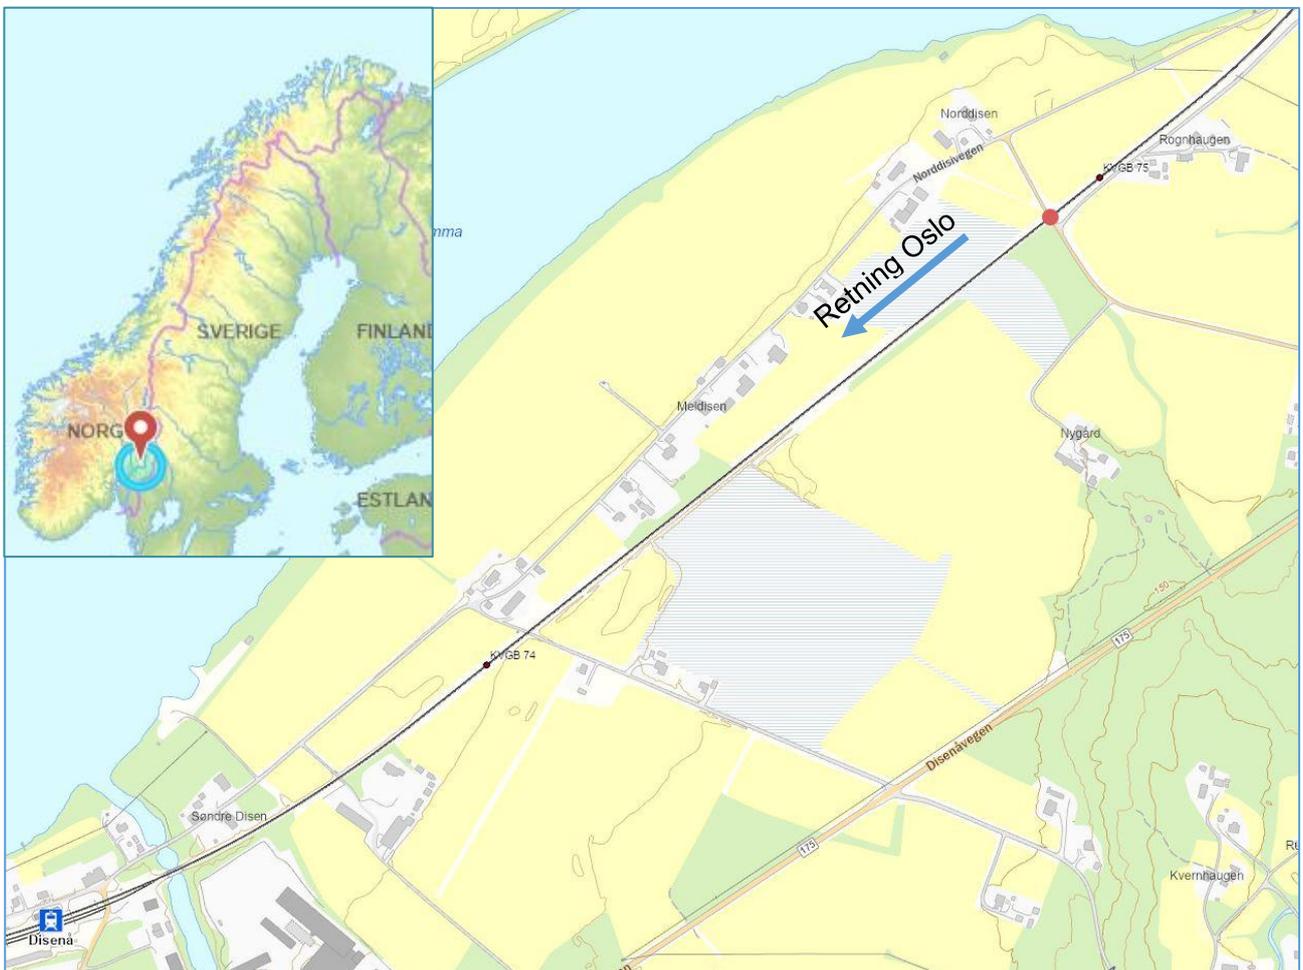
Figur 2: Disen nordre planovergang er markert. Kart: Bane NOR

Disen nordre planovergang ligg mellom stasjonane Disenå og Skarnes. Planovergangen ligg på den private Taugbølvegen, som går mellom Disenåvegen og Norddisivegen. Vegene fører til fleire gardsbruk og bustader. Vegene held fram til Disenå stasjon, der han passerer ein planovergang som er sikra med bomanlegg. På staden er den største tillatne farten for tog i retning mot Disenå stasjon 120 km/t. Orienteringssignalet for planovergangen er plassert ved km 75,34, ca. 400 m før overgangen.
