Avgitt januar 2025

SAMMENSTØT MELLOM PERSONBIL OG PERSONTOG PÅ GRUNDSET PLANOVERGANG 20. JULI 2024

BANE 2025/SN1

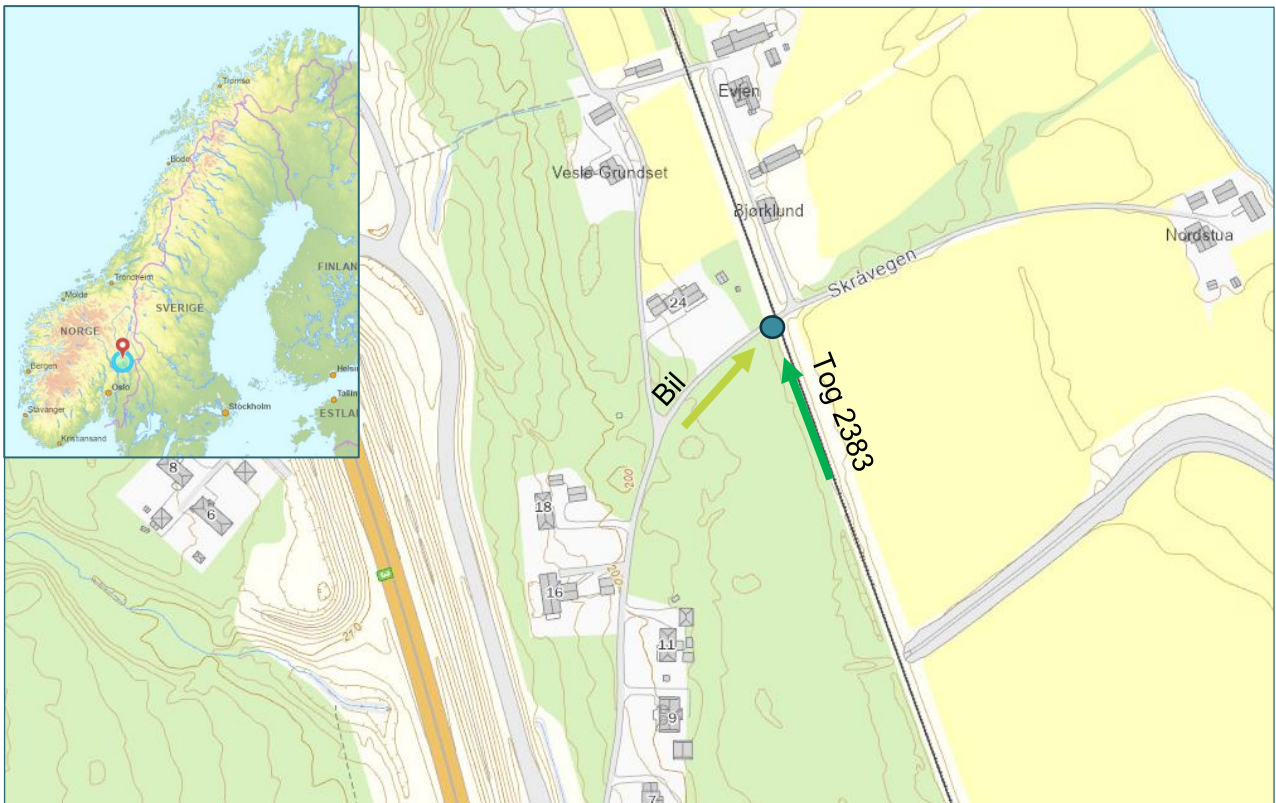
Figur 1: Kart over planovergang Grundset ø,v,n. Piler viser bilens og togets retninger. Kart: Bane NOR SF

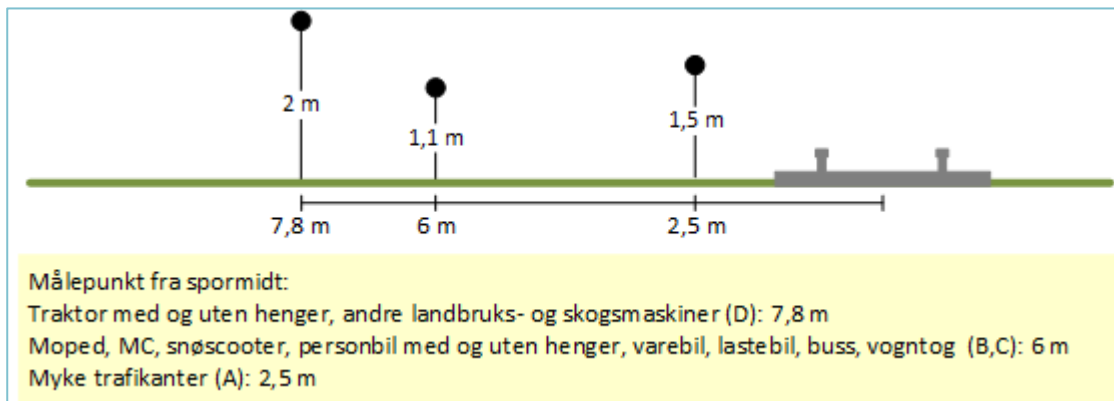
Avhengig av hvilke trafikanter som benytter planovergangen, måles sikten inn fra forskjellige målepunkter (figur 8). Bane NOR har satt overgangen i målekategori A og B som begge har dimensjonerende passeringstid på 5 sekunder. Siktmålinger utført 11. juli 2024 av Bane NOR var for målekategori A; 1 000 m og for B; 970 m (i retning mot toget).

Figur 8: Bane NORs krav til måling av sikt for ulike brukerkategorier. Illustrasjon: SHK, basert på Bane NOR SFs tekniske regelverk³
