Avgitt mars 2025

RAPPORT TAU 2025/01

*Taubaneulykke i Kjerringåsen
Alpinsenter, 12. januar 2024*

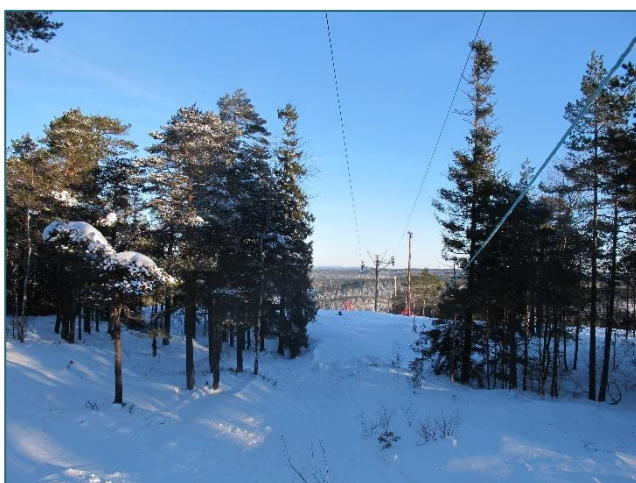
Figur 4: Sikt fra vendehjulet mot avstigningsområdet og stoppsnoren. Foto: SHK

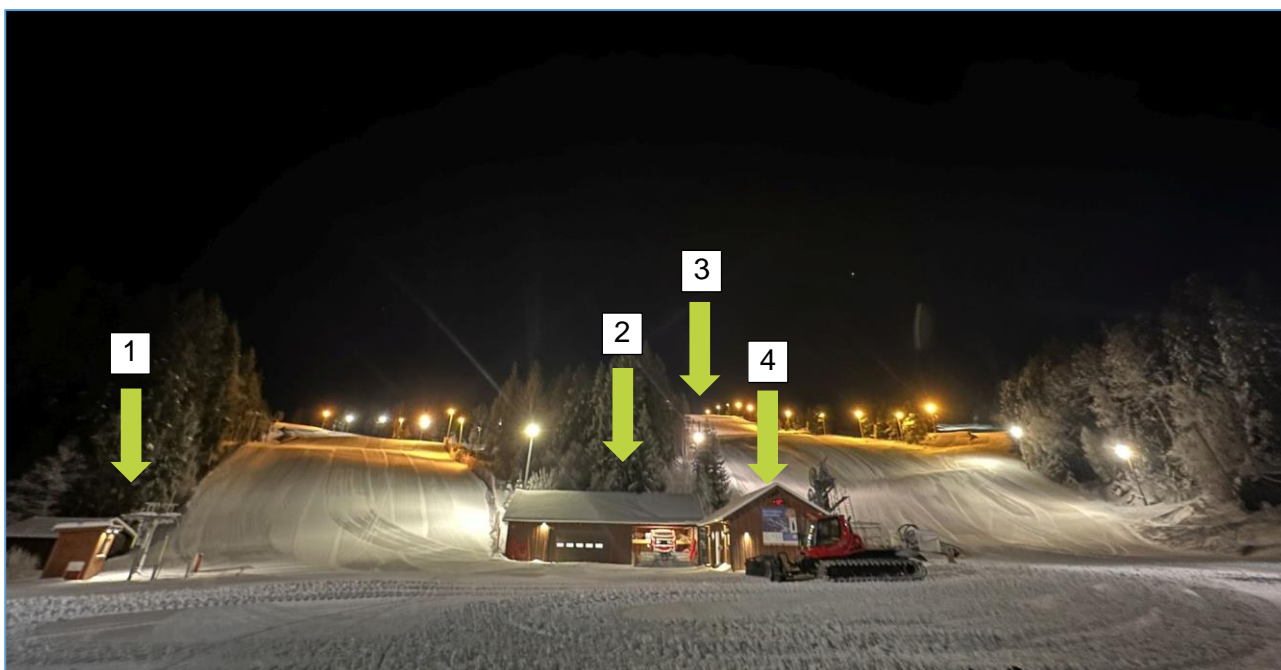
Figur 8: Dalstasjonene for Mellomheisen (1), Hovedheisen (4) og garasjeanlegg og verksted (2) samt toppstasjon med vendejul (3). Foto: SHK

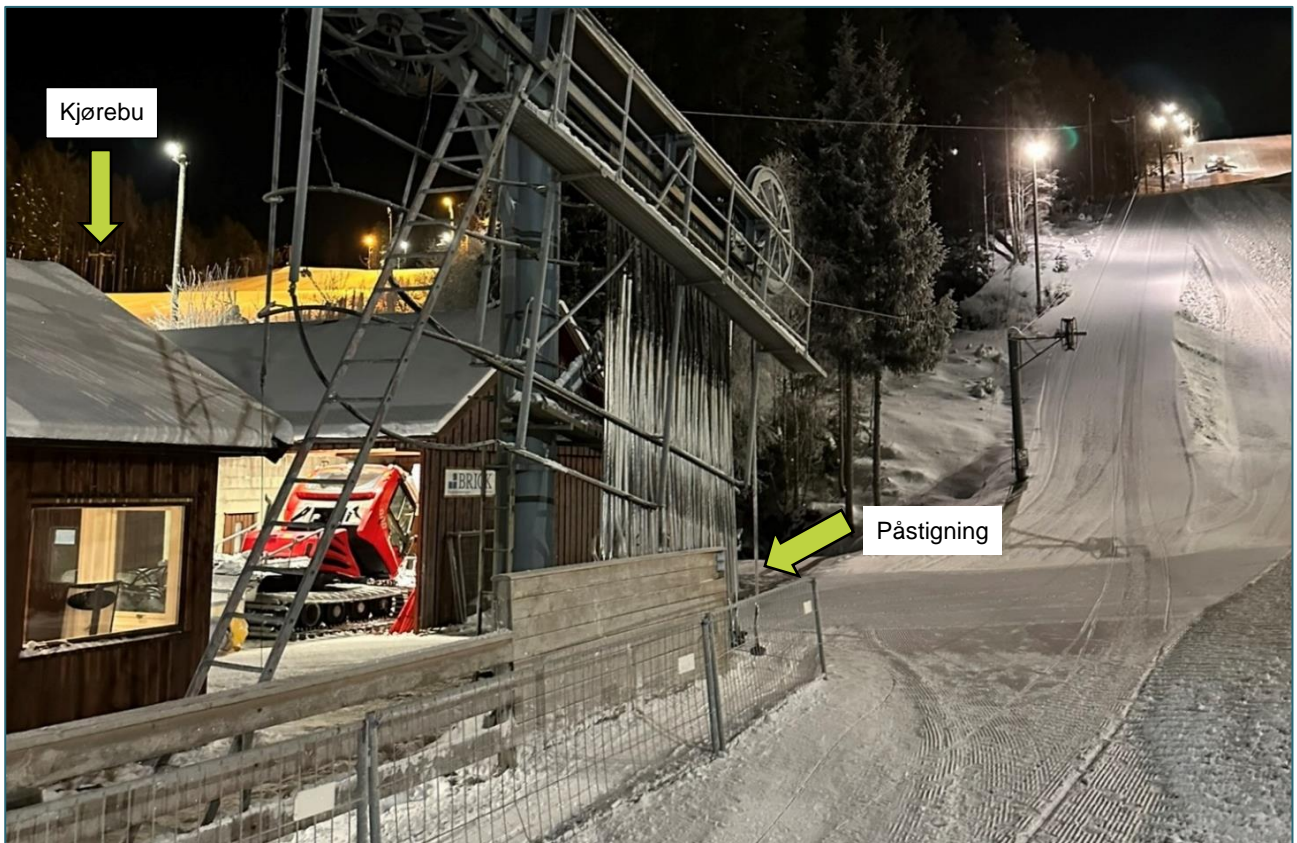
Figur 9: Dalstasjonen med markering av kjørebua og påstigningsområde. Garasjeanlegg og verksted i bakgrunnen. Foto og påtegninger: SHK

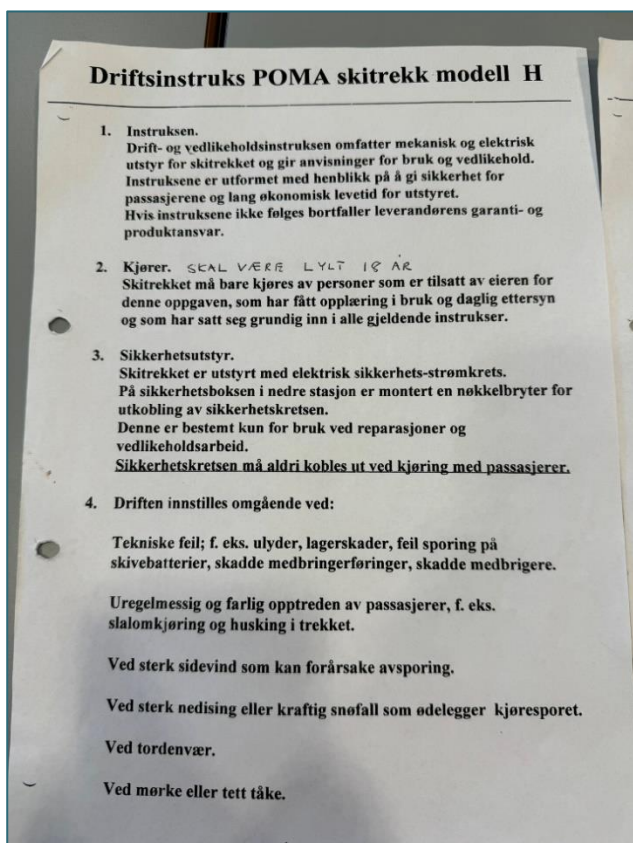
I kjørebua lå driftsdagbok for heisen, samt en teknisk håndbok. I tillegg har Kjerringåsen Alpinsenter oversendt en driftsinstruks for heisen. Denne tilsvarer instruksjonen fra leveransen av den opprinnelige heisen (kap. 1.6.2), men med to sider lagt inn foran. Disse sidene er udaterte, men tilsynelatende av noe nyere dato (figur 12 og figur 13).

Figur 12: Driftsinstruks side 1. Kilde: Kjerringåsen Alpinsenter AS

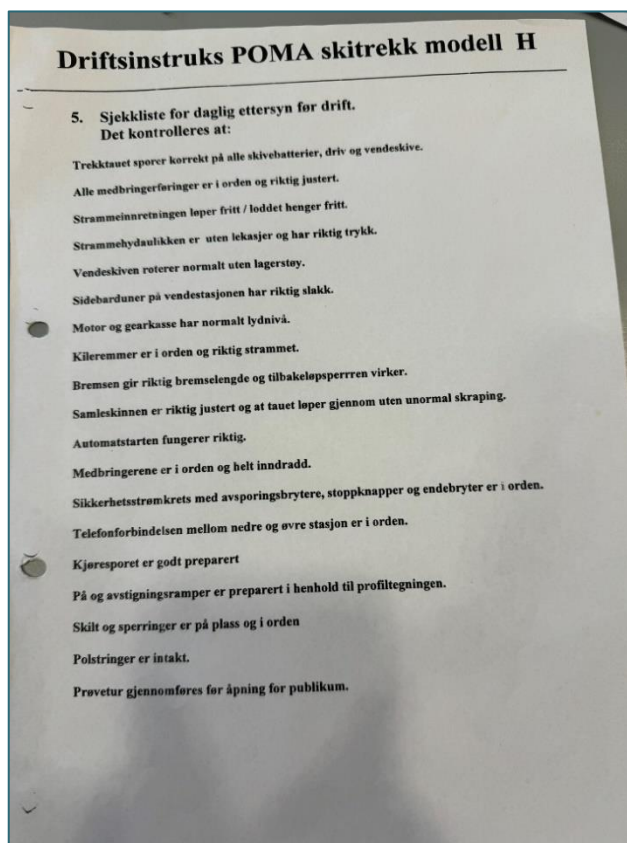
Figur 13: Driftsinstruks side 2. Kilde: Kjerringåsen Alpinsenter AS

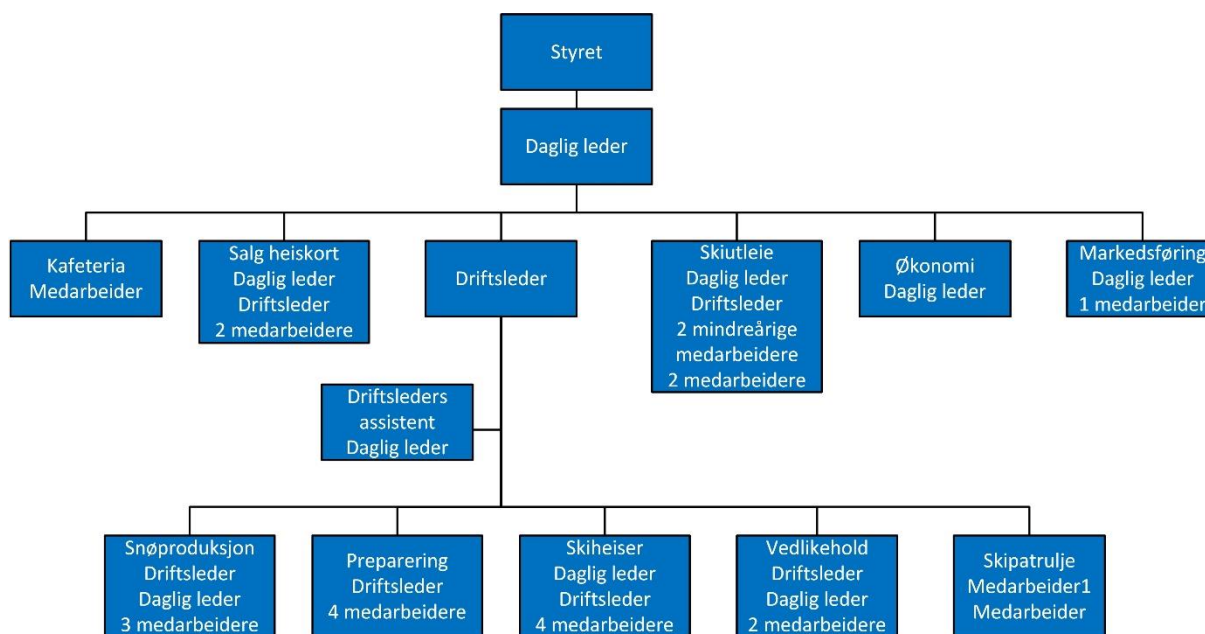
Havarikommisjonen mottok organisasjonskart for Kjerringåsen Alpinsenter (figur 25). Av dette fremkommer det at driftsleder, underlagt daglig leder og styret, har ansvar for drift og vedlikehold.

Figur 25: Organisasjonskart for Kjerringåsen Alpinsenter AS. Kilde: Kjerringåsen Alpinsenter AS. Kartet er anonymisert og retegnet av SHK
