Framlagd februar 2026

# RAPPORT TAU 2026/01

***Taubaneulukke i Surnadal alpinsenter,  
17. mars 2025***

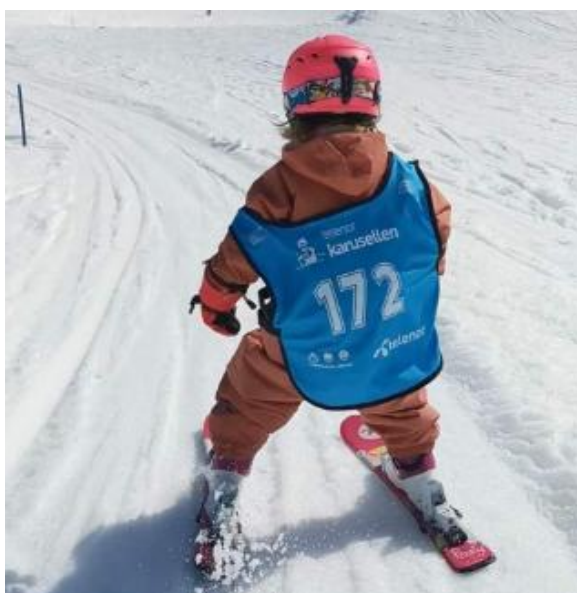
Figur 18: Startnummervest i bruk henta frå informasjonsmateriell frå Skiforbundet. Foto: Noregs Skiforbund<sup>11</sup>

Alpingruppa, som var arrangør av Telenorkarusellen, delte ut startnummervestane til barna. Dei hadde fått vestane frå Skiforbundet som ein del av utstyrspakken til Telenorkarusellen. Same utstyrspakken blei send til alle arrangørar av Telenorkarusellen.

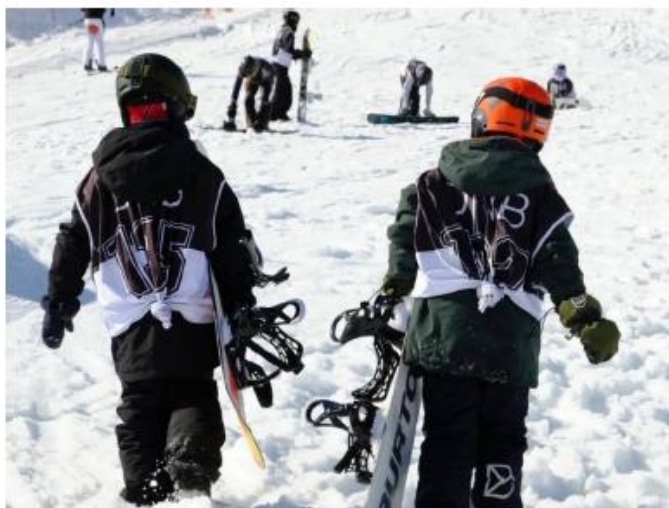
(Se bilde for illustrasjon – [kun](#) som eksempel)

- **Materialer og sømmer i halsåpningen skal gi etter ved belastning, og ikke fungere som et bærende punkt rundt halsen.**

Anbefaling: Tettsittende BIB, passende halsåpning kombinert med rivbare løsninger i skuldre og sider. Eventuelt BIB i «rivbart» materiale.
