Avgitt november 2022

# RAPPORT FORSVARET 2022/02

***Utforkjøringsulykke med militært kjøretøy  
på fv. 454 ved Drivenesvannet i Vennesla  
9. august 2021***

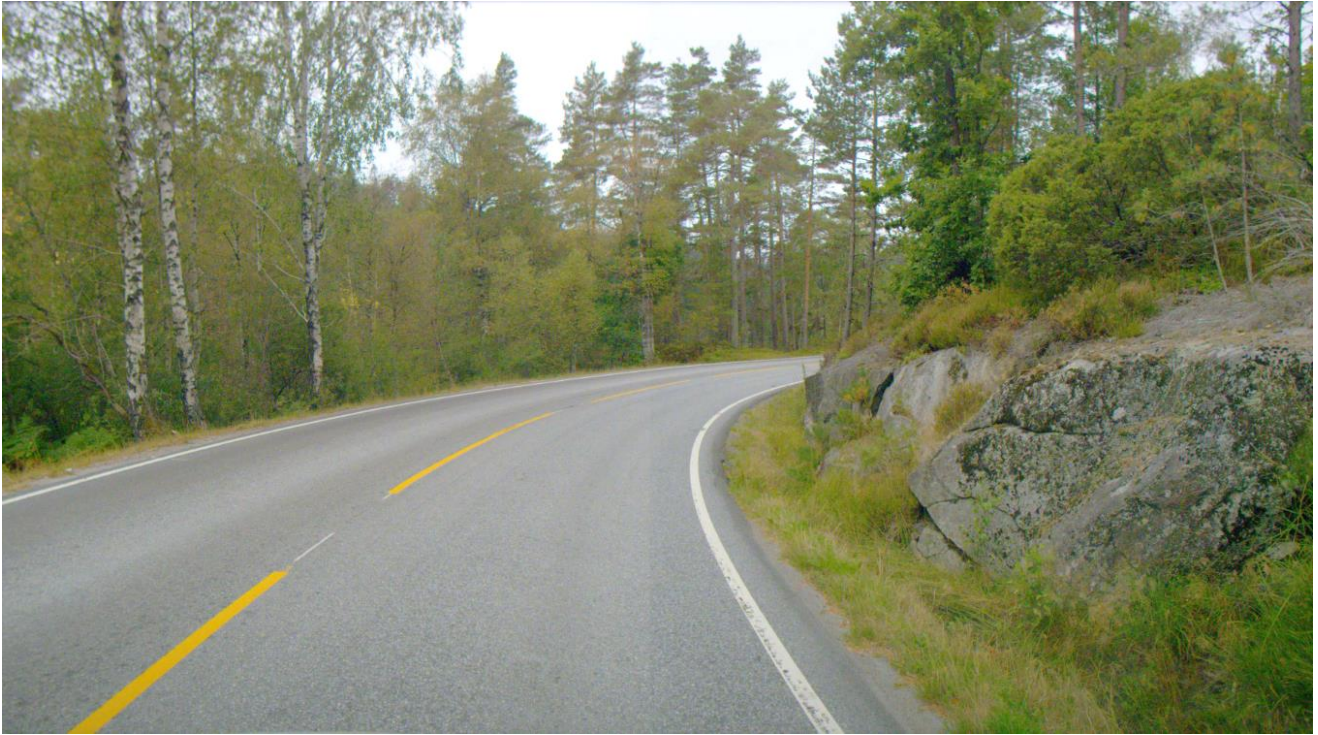
Figur 10: Veistrekningen hvor ulykken inntraff. Foto: Vegkart, Statens vegvesen

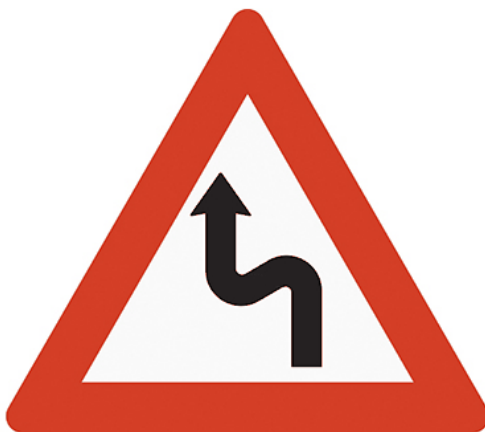
Fareskilt 102.2 «Farlige svinger, den første til venstre» (se figur 11) er lokalisert ca. 210 meter nord for ulykkesstedet, sett i sørgående kjøreretning. Fareskiltet viser til s-kurven som omfatter ulykkesstedet. Strekningen er ikke skiltet med tilsvarende fareskilt i nordgående (feltvognens) kjøreretning.

Figur 11: Skilt 102.2 «Farlige svinger, den første til venstre». Kilde: Vegnormal N300, Statens vegvesen
