RAPPORT FORSVARET 2023/03

***Utforkjøringsulykke med militær MB 290
feltvogn med aggregattilhenger på E10
ved Taraldsvika i Tjeldsund kommune
29. mars 2022***

Rapport om ulykke i Forsvaret

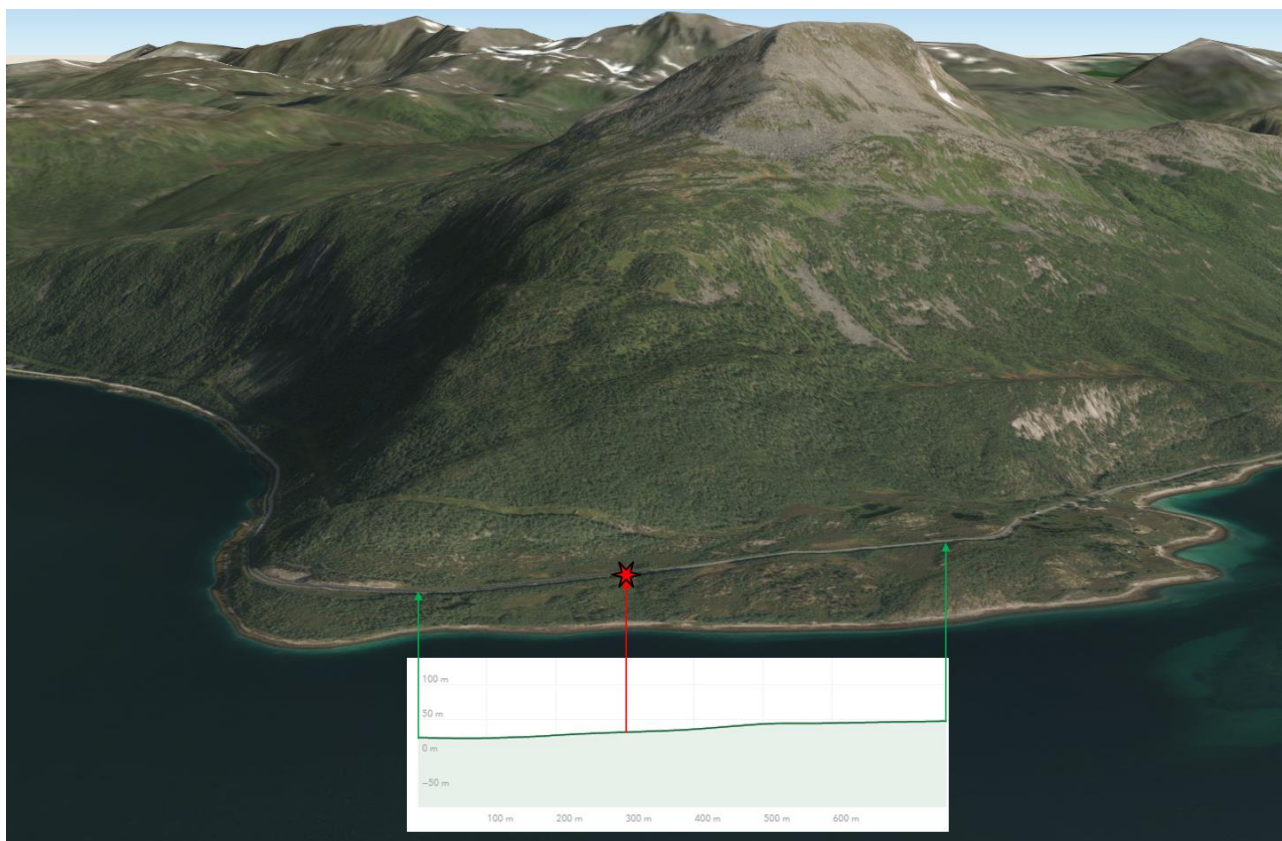
Strekningen bestod av en rett strekning med en stigning sett i feltvognens kjøreretning. På ulykkesstedet var stigningen varierende, med en gjennomsnittsstigning på 4,6 % (se figur 14), og skiltet fartsgrense var 80 km/t.

Figur 14: Terreng og høydedata. Ulykkespunktet er markert med rød stjerne. 3D-kart og graf: © Kartverket. Illustrasjon: SHK
