Avgitt april 2025

# RAPPORT FORSVARET 2025/01

***Alvorlig hendelse med  
spontanrøykhåndgranat i  
Regionfelt Østlandet, Åmot kommune,  
5. desember 2023***

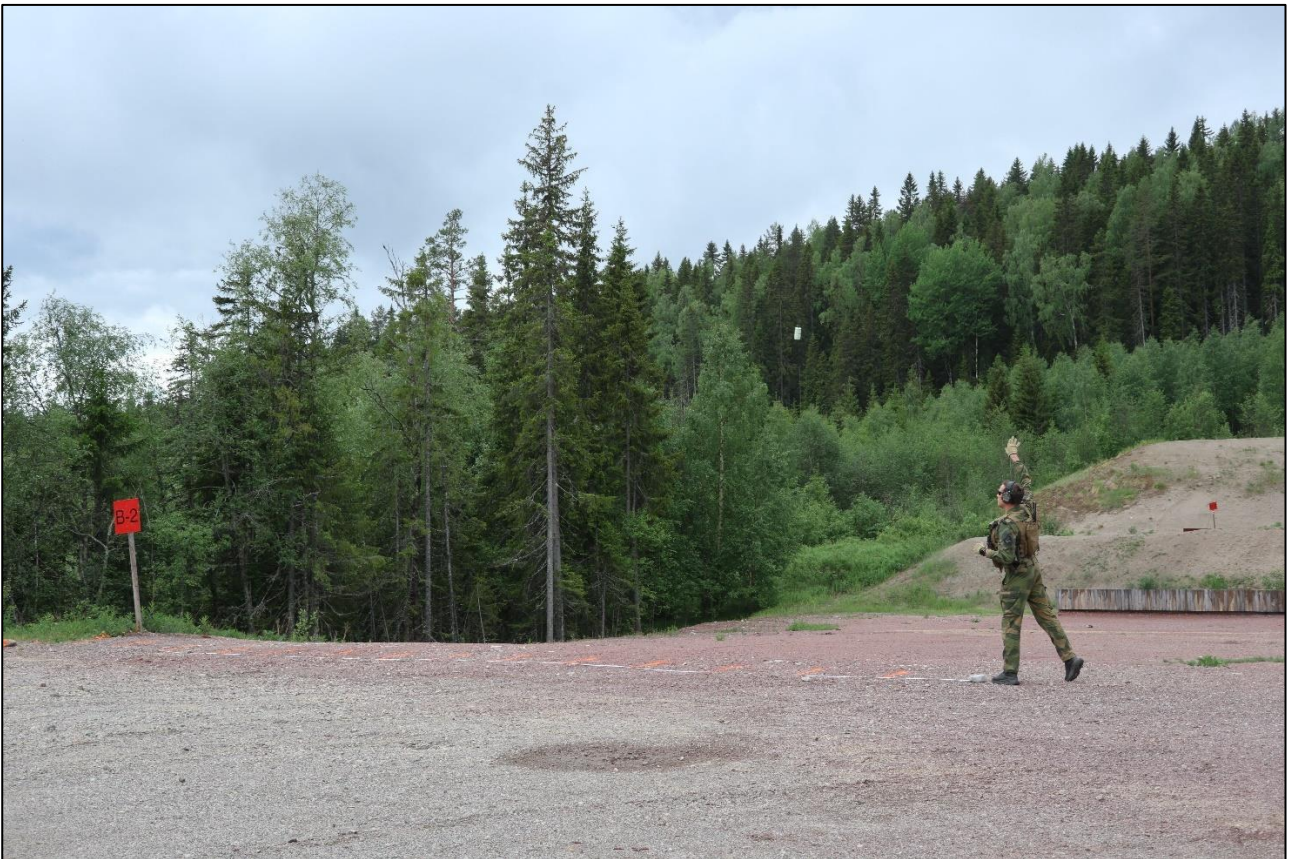
Analyse av videomaterialet fra demonstrasjonskastet med NM239 viste at:

- Granaten var om lag tre meter fra ansiktet til lagføreren etter 0,27 sekunder.
- Granaten var om lag fem meter unna lagføreren etter 0,7 sekunder.
- Granaten eksploderte etter 1,0563 sekunder.
- Granaten eksploderte ca. 8,2 meter unna lagføreren.
- TTC-væske ble spredt ut i en avstand på om lag tre meter fra der granaten eksploderte.
- Det tok ca. 0,4 sekunder fra granaten eksploderte og frem til at TTC-væsken som ble spredt utover en avstand på om lag tre meter ble omdannet til røyk.

Figur 3: Demonstrasjon av kast med NM239. Foto: SHK

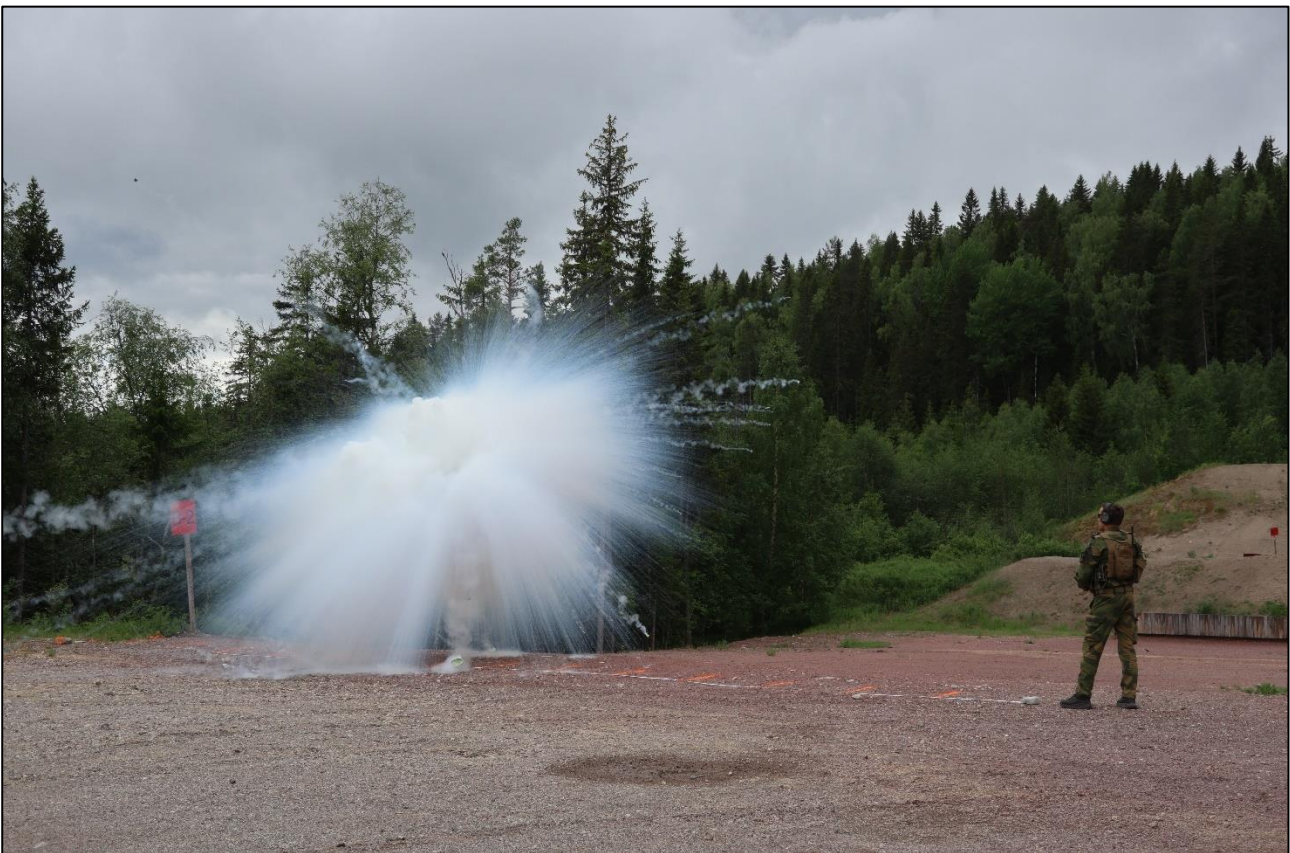
Figur 4: Demonstrasjon av kast med NM239. Foto: SHK

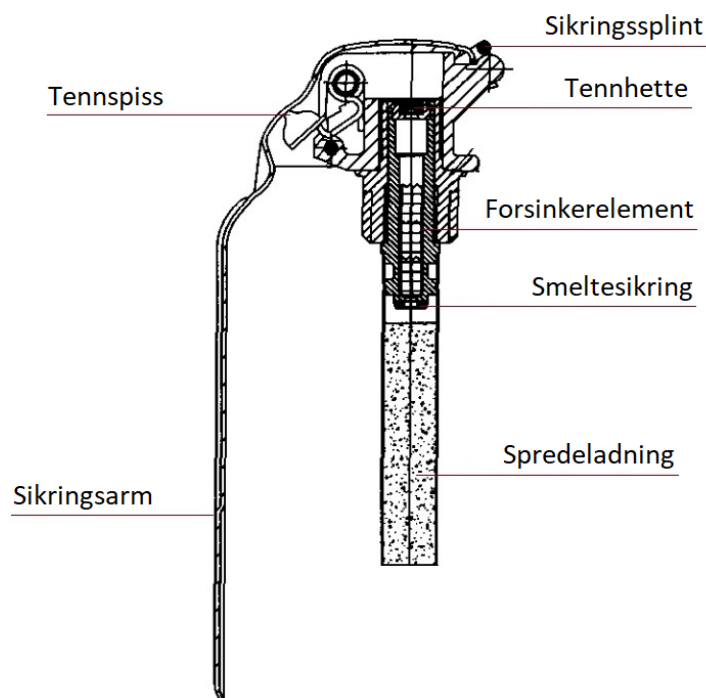
Tennmekanismen består av et tennmekanismehode (bestående av slagmekanisme med tennspiss, sikringsarm og sikringsssplint), og et tennmekanismelegeme (bestående av tennhette, forsinkerelement med forsinkersats, smeltesikring og en spredeladning). Figur 7 viser tennmekanismen med enkelte hovedkomponenter.

Figur 7: Tennmekanismen til NM239. Skisse: Arges. Illustrasjon: SHK

Arges målte brenntiden på 60 forsinkerelementer i 2000. De 60 forsinkerelementene ble fordelt i tre grupper bestående av 20 elementer, som ble utsatt for en temperaturpåkjenning på enten 20 °C, 60 °C eller -40 °C før testing. Det er ikke oppgitt hvordan målingene ble gjennomført. Resultatene fra målingen er gjengitt i tabell 3.

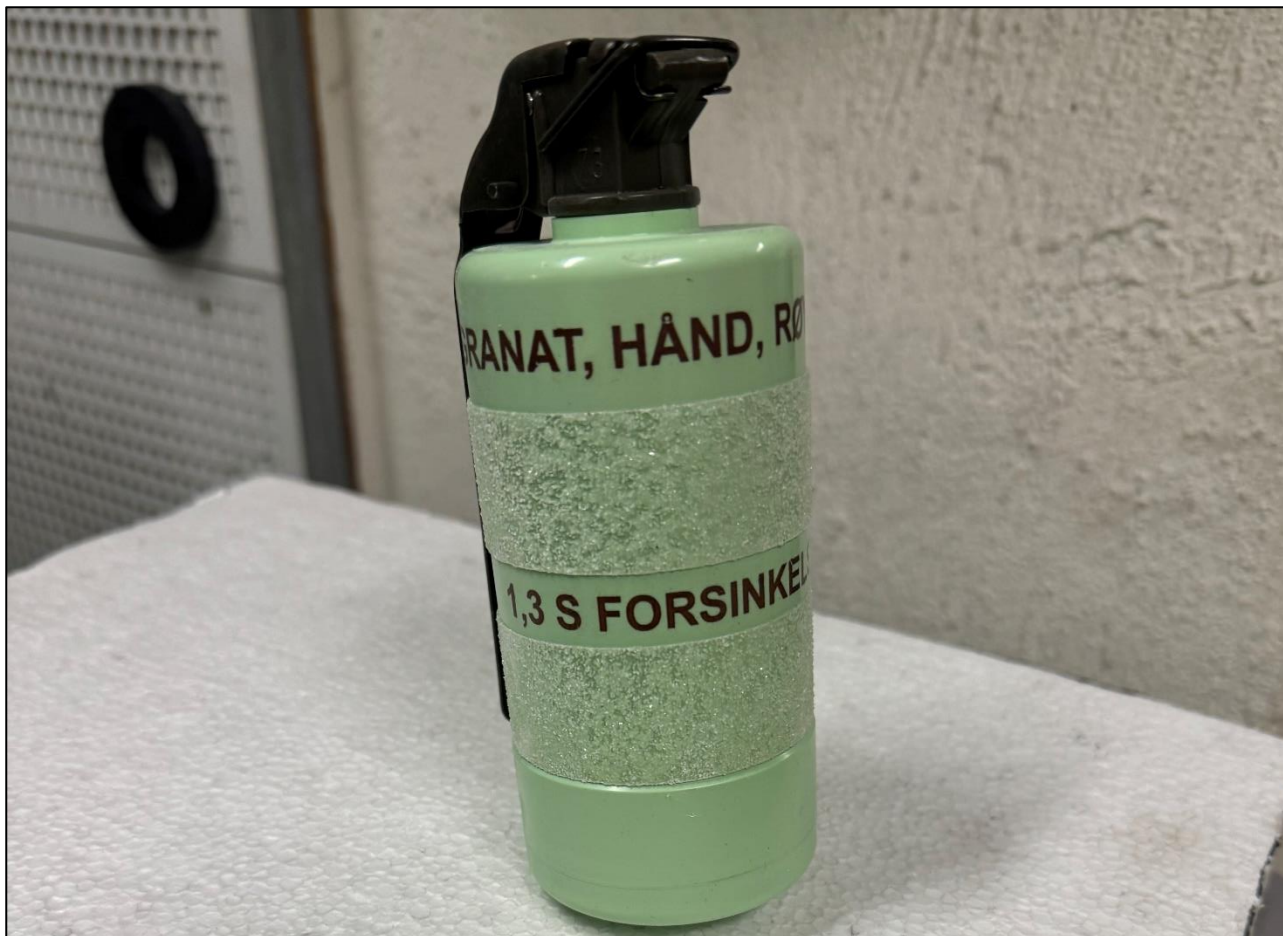
Det er fylt nøytraliserende kalk mellom ytterboksen og innerbeholderen. Granatlegemet er påskrevet granattype og forsinkelsestid («1,3 S FORSINKELSE») (se figur 8).

Figur 8: Granatlegemet og tennmekanismen til NM239. Foto: SHK

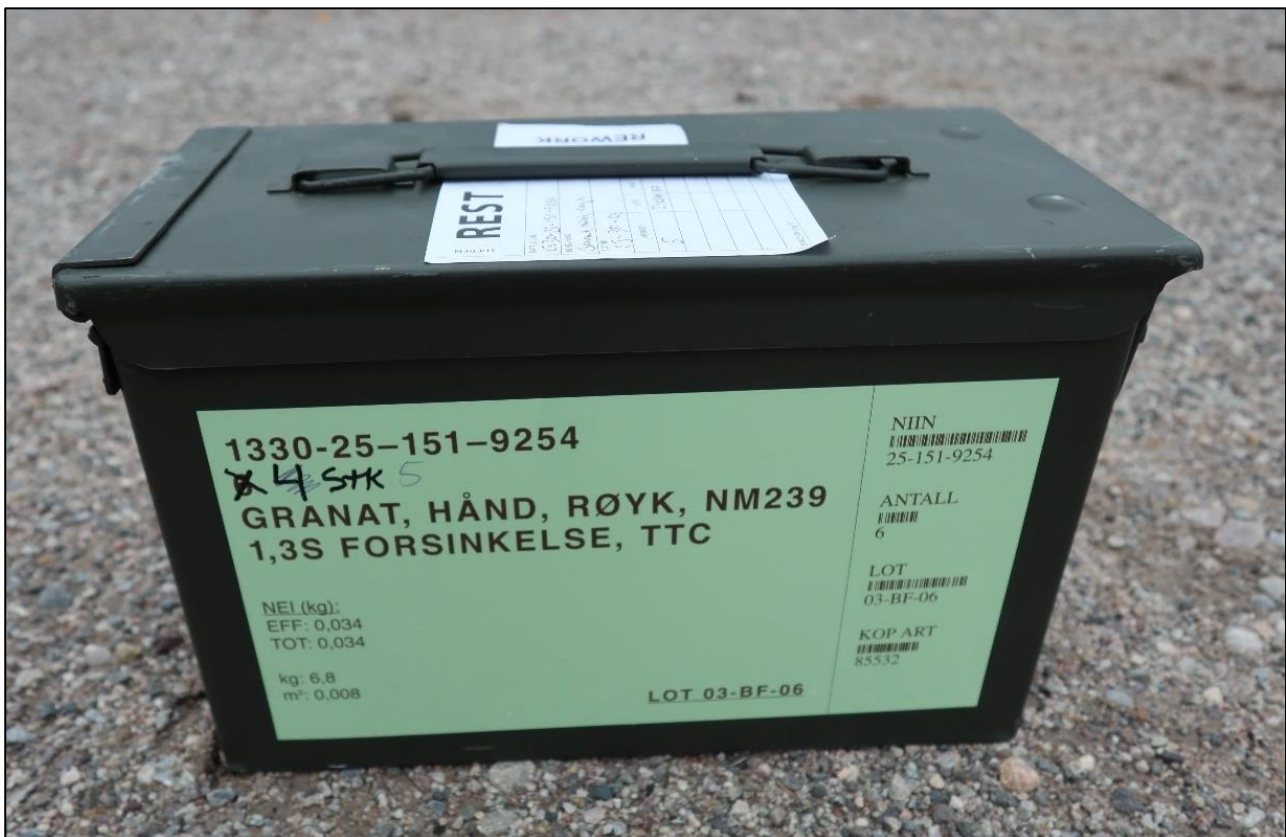
NM239 ble levert i stålbokser, hvor hver boks inneholdt totalt seks granater. Stålboksen var merket med «GRANAT, HÅND, RØYK, NM239 1,3S FORSINKELSE, TTC» (se figur 9 og figur 10). Stålboksen var også merket med hvilken lot av NM239 som boksen inneholdt og eksplosivinnhold, samt antallet granater og tilhørende artikkelnummer.

Figur 9: Forsiden av en stålboks for transport og lagring av NM239. Foto: SHK

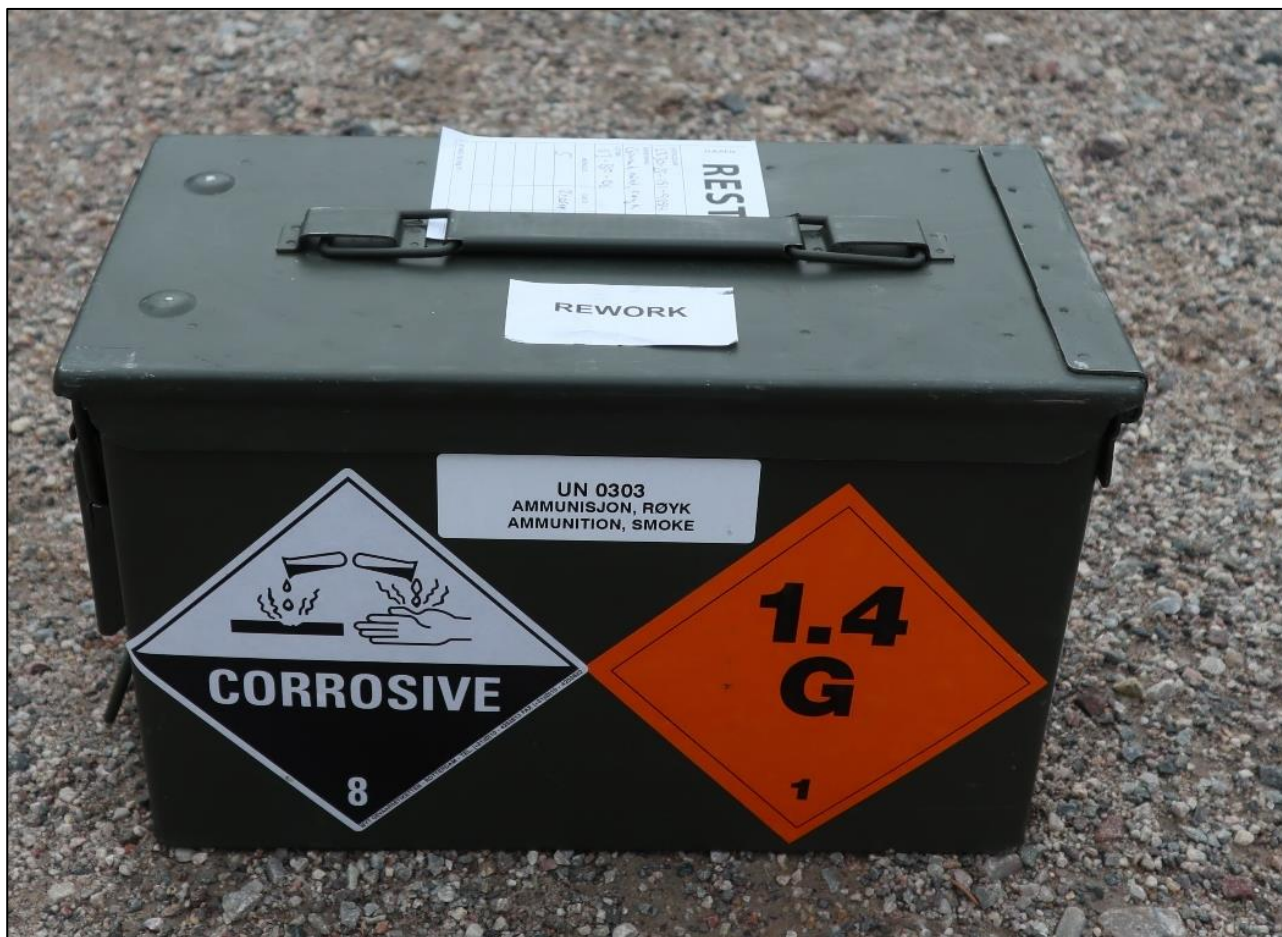
Figur 10: Baksiden av en stålboks for transport og lagring av NM239. Foto: SHK

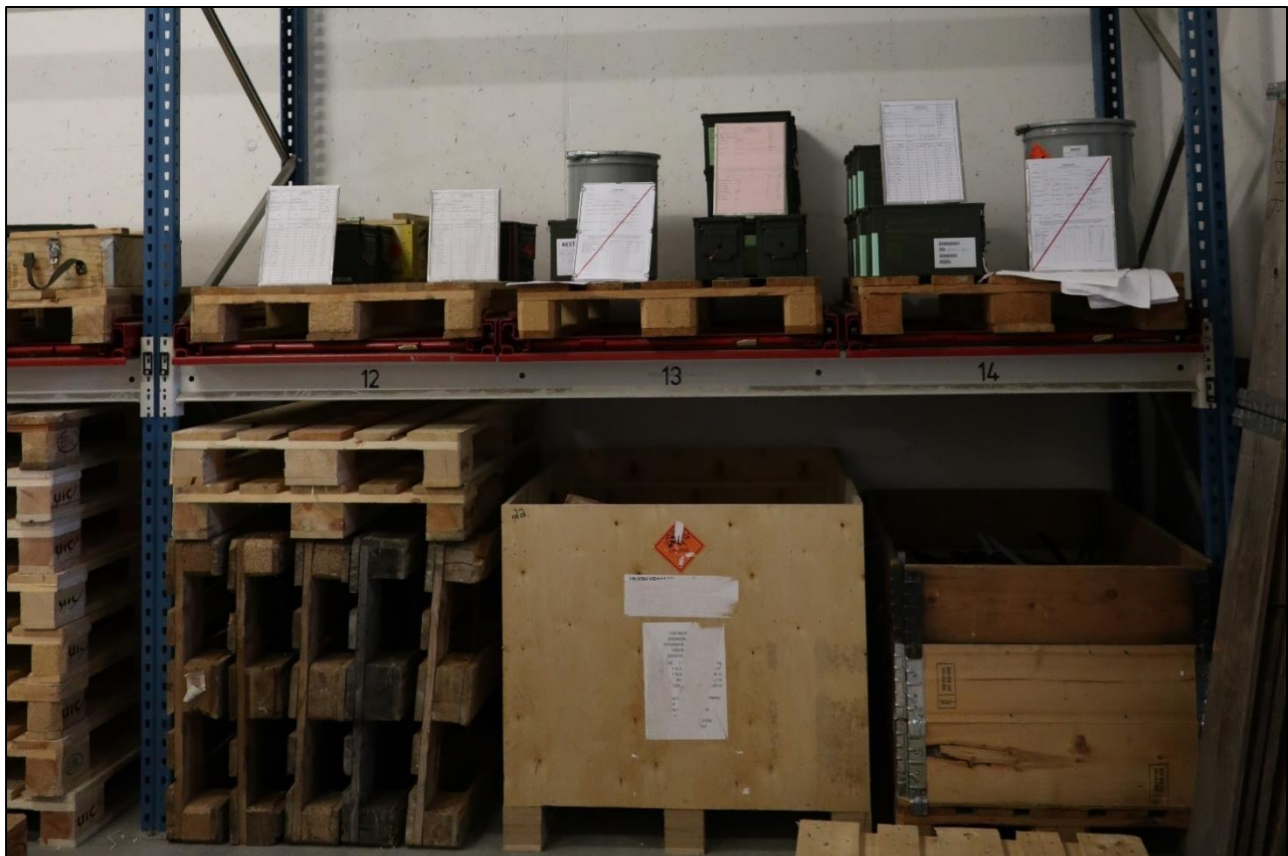
I «*Reglement for Ammunisjonstjenesten – Fellesregler*» (2017) står det at stabelkort skal benyttes på alle lagrede beholdninger av ammunisjon. Kortene skal angi katalognummer, type/benevning, lot-nummer, mengde, tilstandskode og eventuelle restriksjoner. Det skal føres stabelkort for hver enkelt lot (se figur 11).

Figur 11: Lagrede beholdninger av ammunisjon med tilhørende stabelkort. Foto: SHK

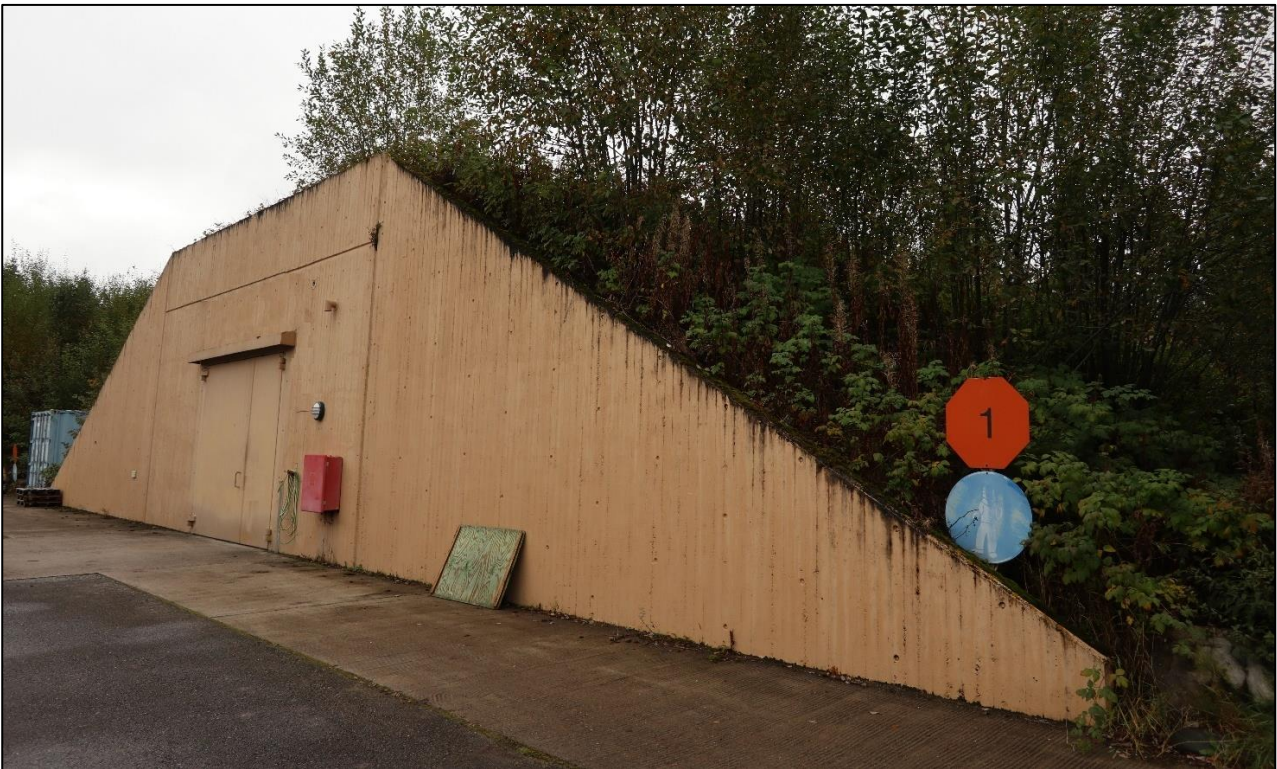
Kasunen var tilkoblet to «Munters ML270» luftavfuktere. Kasunen var ikke temperaturregulert. Da SHK var på befaring i kasunen 10. januar 2024 var ammunisjonskassene i metall, som var plassert inne i kasunen, dekket av isroser. Utetemperaturen var ca. -20 °C og luftfuktigheten ca. 70 % på det aktuelle tidspunktet.

Figur 12: Eksempel på et ammunisjonslager, i form av en iglo. Foto: SHK
