RAPPORT

JB 2014/07

RAPPORT OM AVSPORING MELLOM DOVRE OG DOMBÅS STASJONER PÅ DOVREBANEN 4. NOVEMBER 2013 TOG 5910

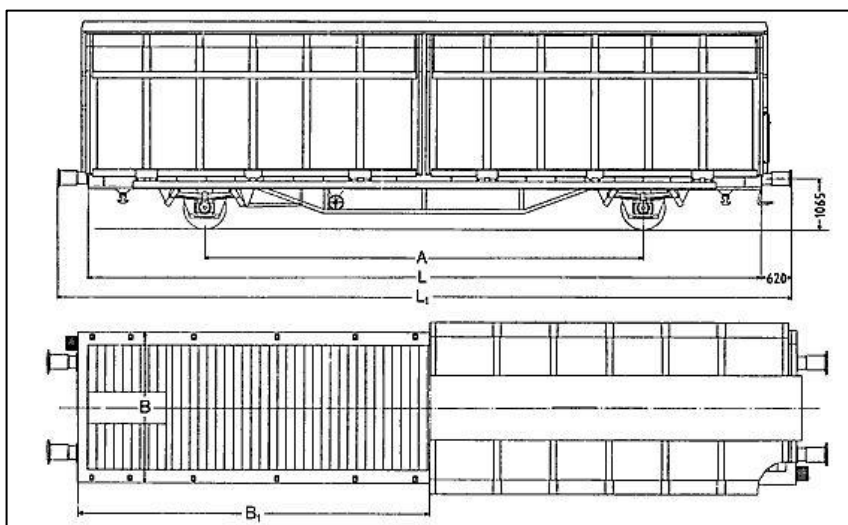
Figur 6: Skisse av godsvogn Hbbillns. Kilde: Green Cargo

Avsporet vogn var en 2-akslet, lukket godsvogn type Hbbillns, nr. 24572201-4. Vognen eies av Green Cargo AB. Vognen har en egenvekt på 15,80 tonn og en lengde på 15,5 meter over buffere.

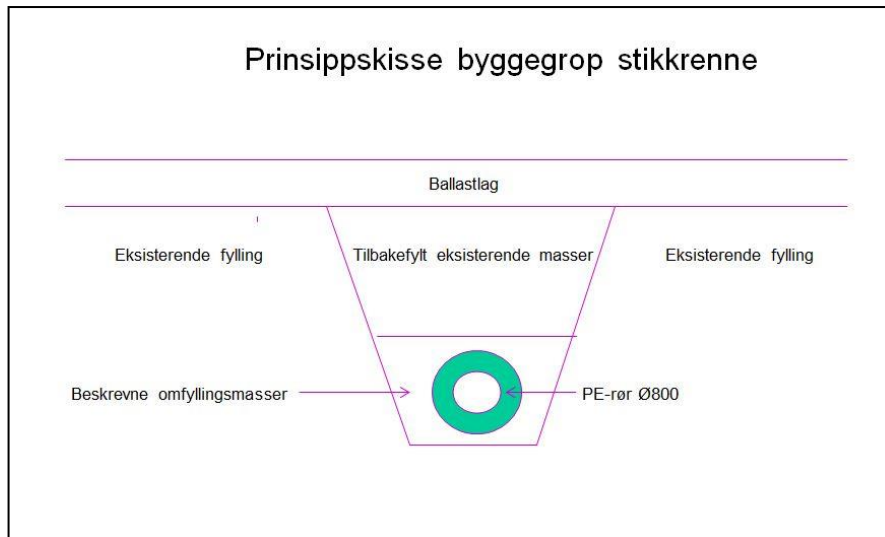
Figur 7: Prinsippskisse for byggegrop til stikkrenne. Kilde: Jernbaneverket

Felles for alle godkjente rørtyper er at det før stikkrennen kan legges, må det graves en grøft som er så bred at det blir minst 0,75 m fritt rom mellom stikkrennen og grøfteveggen. For rør med $d < 1000$ mm, reduseres avstanden til 0,5 m.

På middels fast grunn fundamenteres stikkrennen på en 0,3 - 0,5 m tykk pute av grus eller singel. Puten gis en bredde som er minst 1,0 m bredere enn største tverrmål av røret.

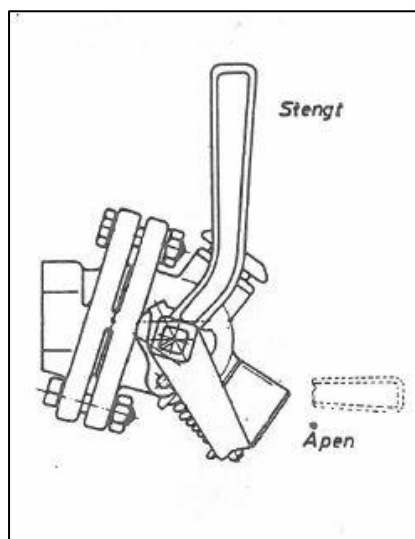
Figur 9: Skisse av kranhus type LH 3. Kilde: Trykk 705, Norsk jernbaneskole

Vognen var utstyrt med kranhus type LH 3. Disse kranene er utstyrt med fjærbelastede betjeningskraner som gjør at kranene enten står i åpen eller lukket stilling. De blir aldri stående i en mellomstilling som vil gi luftlekkasje og tjuvbremning. Krantypen er ikke utstyrt med låsehake. En låsehake har som formål fysisk å sikre at en kran ikke blir stengt utilsiktet.

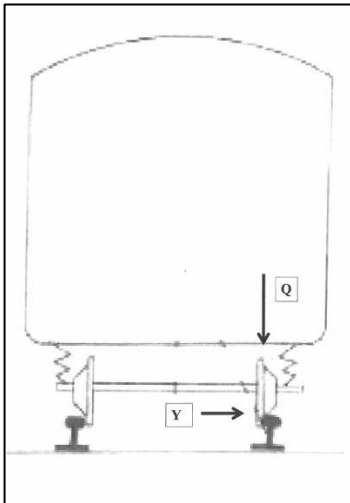
Figur 10: Illustrasjon av Q og Y kreftene på hjul. Illustrasjon: SHT

Forholdet med at de vertikale kreftene (Q) er større enn de horisontale kreftene (Y) er mekanismen som motvirker avsporing. For at et hjul skal spore av, må forholdet mellom horisontal sideveis (lateral) kraft (Y) fra hjulet mot skinnen og vertikal kraft (Q) fra hjulet mot skinnen ha nådd en ugunstig høy verdi i et tilstrekkelig langt tidsrom til at en

hjulflens kan klatre på skinnehode og spore av. Vanligvis er det kjøring gjennom kurver som gir opphav til laterale krefter (Y-krefter). Laterale krefter i kombinasjon med sporfeil som falsk overhøyde og setninger vil kunne gi forhold som kan føre til avsporing.

påvirket av store bufferkrefter som forsterket første vogns vertikale pendling. Dette ga tilstrekkelig hjulavlastning til at et hjul klatret og sporet av. Det er vanligvis kjøring gjennom kurver som gir opphav til laterale krefter (Y-krefter). I følge Union Pacific's Derailment Cause-Finding & Prevention, Participant Book⁵ nevnes bl.a. at trykkrefter i togstammen, særlig i forbindelse med såkalt «slack-action» kan øke Y-kreftene tilstrekkelig til at et hjul kan klatre, selv på rettspor. Havarikommisjonen mener trykkreftene i dette tilfellet bidro til avsporingen.
