# RAPPORT

JB 2015/06

## RAPPORT OM ALVORLIG JERNBANEHENDELSE I OPPSALTUNNELEN 16. JULI 2014

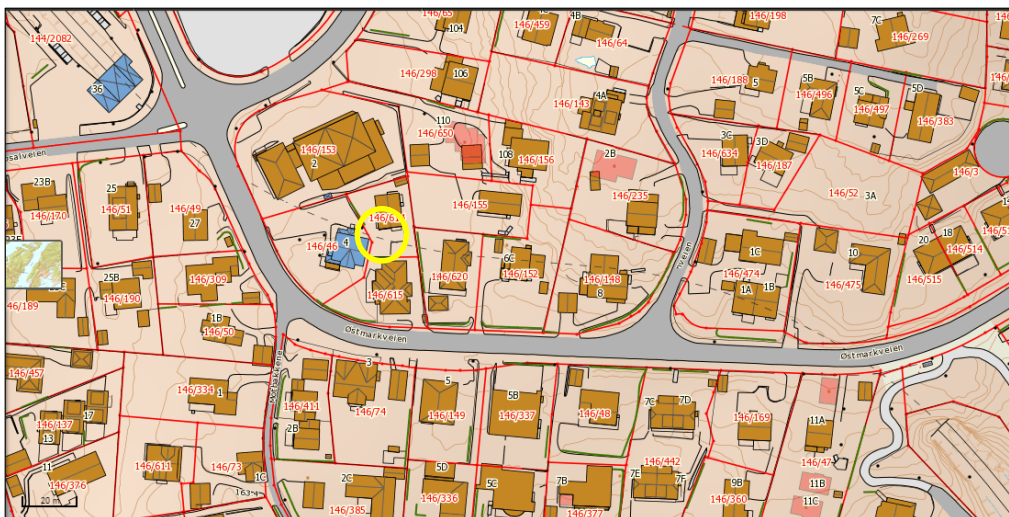
Figur 2: Oppsaltunnelens trasé og borpunkt. Kartgrunnlag: Statens kartverk, Geovekst og kommuner

I følge T-banefører traff toget 1 eller 2 stenger med venstre front under kjøring i retning mot sentrum. Hendelsespunktet var ved ca. km 8.770, ca. 150 meter fra Oppsal T-banestasjon. Registreringsenheten om bord i T-banetoget viste at toget holdt ca. 45 km/t da det traff boret.

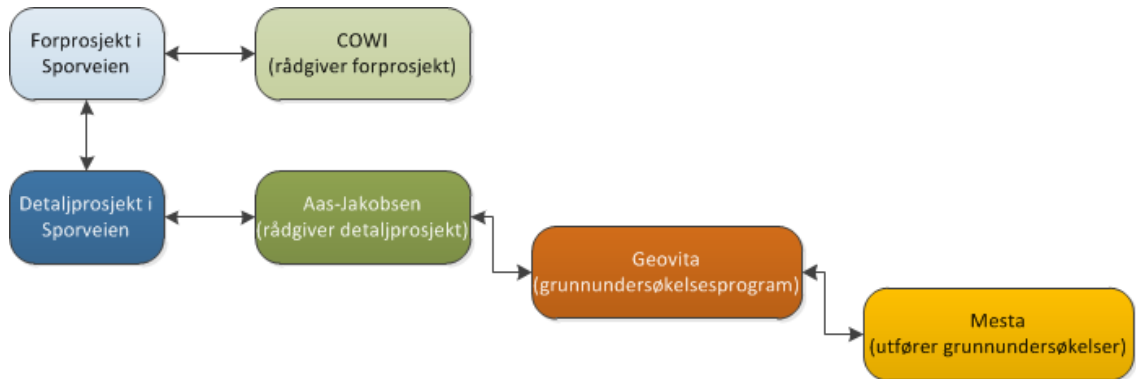
Figur 12: Informasjonsflyt i prosjektet. Illustrasjon: SHT

Grunnundersøkelsesprogrammet ble spesifisert av Geovita, men utført av Mesta som hadde kontrakt med Aas-Jakobsen, leverandør av rådgivningstjenester til Sporveien. Dette innebærer at det er flere ledd mellom byggherre og utøvende, og det at relevant informasjon når alle parter må sees på som et risikoforhold. Sporveien hadde i henhold til § 4-1 og § 4-3 i Kravforskriften<sup>9</sup> en plikt til å påse at sikkerhetsstyring ble utøvd i alle ledd.

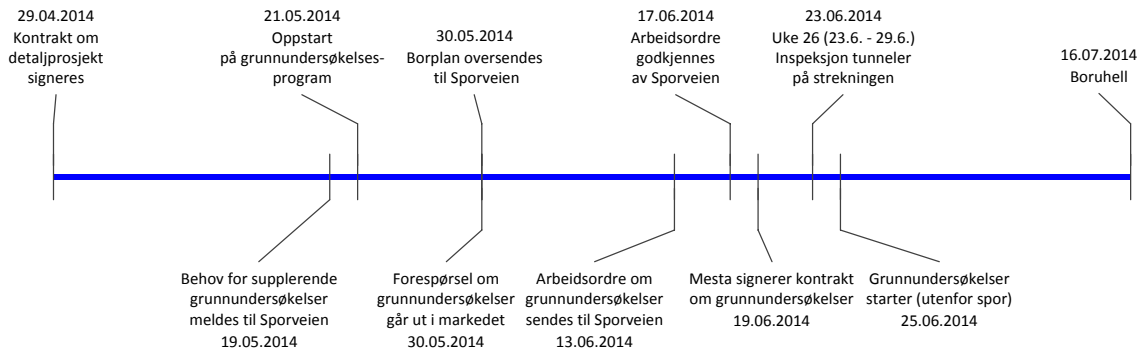
Figur 13: Tidslinje i forkant av boruhellet. Illustrasjon: SHT.

SHT mener at man i en slik situasjon, der de ulike parter stoler på hverandres ekspertise uten tilstrekkelige kontrollpunkter, kan få for store forventninger til hva den annen part anser som sin oppgave. Konsekvensen av disse faktorene ble at Aas-Jakobsen/Geovita planla og utførte boring på feil grunnlag.
