RAP: 42/2003

**RAPPORT OM LUFTFARTSULYKKE
MED
WIDERØES DE HAVILLAND DHC-8-103 LN-WIS
PÅ BÅTSFJORD LUFTHAVN
14. JUNI 2001**

**AVGITT
SEPTEMBER 2003**

Typebetegnelse:	Bombardier Aerospace Inc. DHC-8-103
Registrering:	LN-WIS
Eier:	Widerøes Flyveselskap ASA
Bruker:	Samme
Besetning:	2+1
Passasjerer:	24
Havaristed:	Båtsfjord lufthavn (ENBS)
Havaritidspunkt:	14. juni 2001, kl. 1608

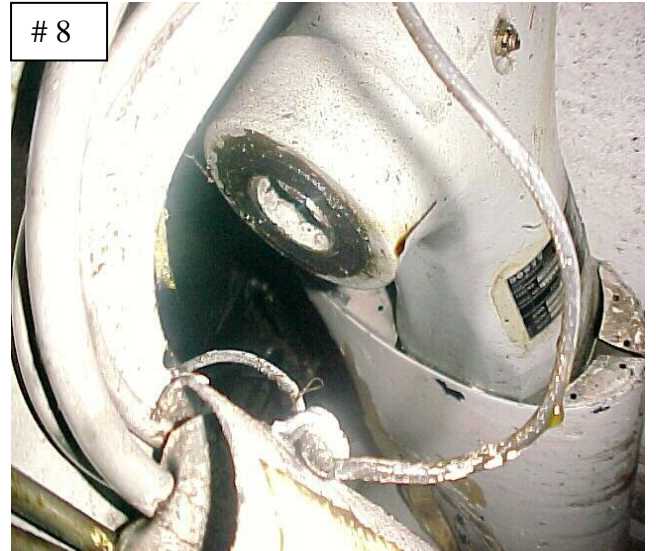
A picture close to the area of fracture indicates plastic deformation subsequent to fracture on both sides, as seen in figure 2.

Figure 2 Picture of area close to the fracture surfaces indicates plastic deformation prior to cracking.
