# RAPPORT

SL 2010/05

## RAPPORT OM ALVORLIG LUFTFARTSHENDELSE PÅ SANDEFJORD LUFTHAVN TORP 26. MARS 2006 MED AIRBUS A321 OY-VKA OPERERT AV MY TRAVEL AIRWAYS

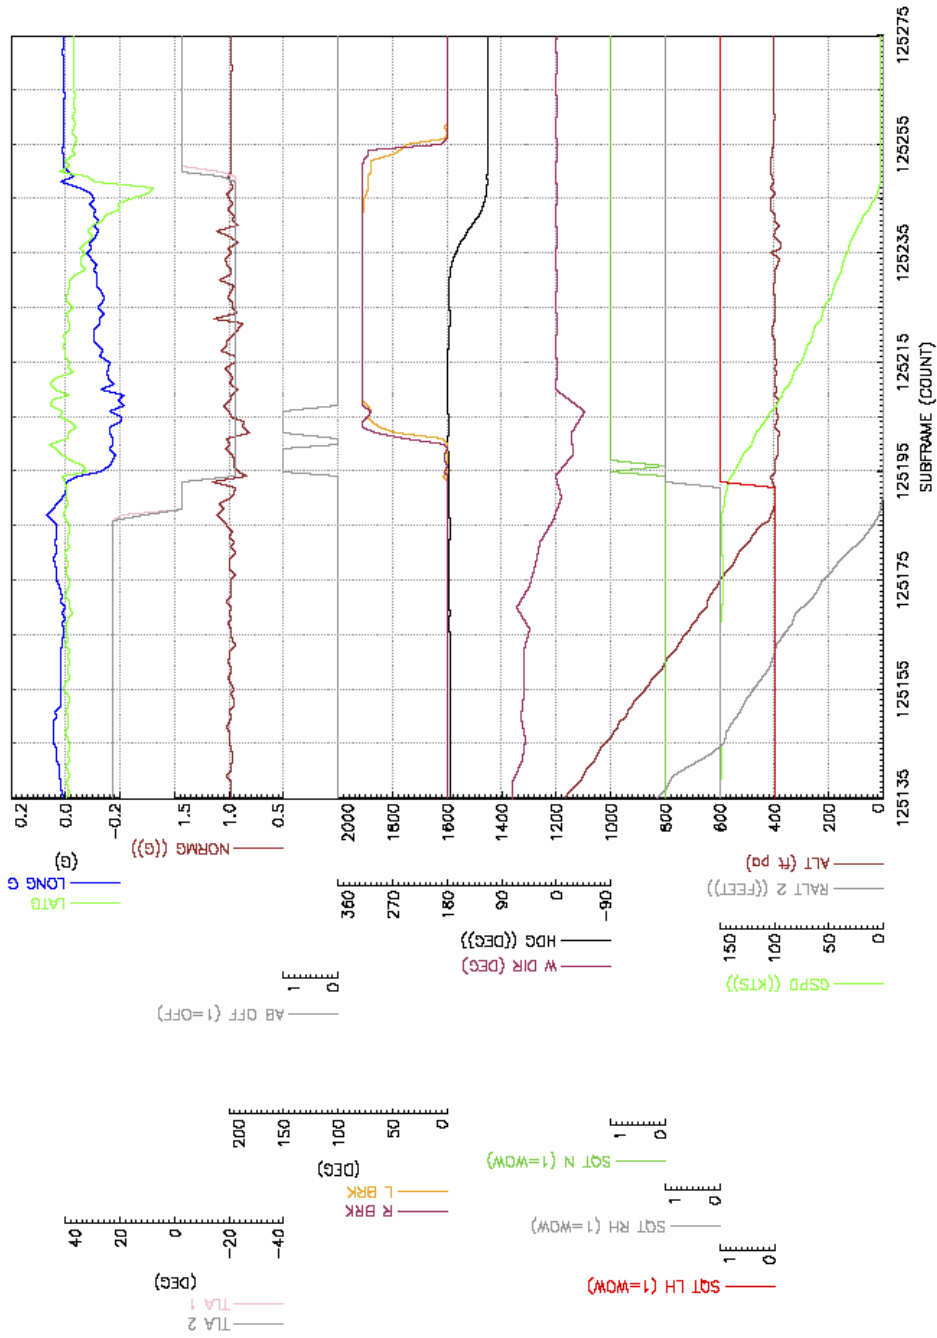
## FDR DATA

- 1.1.13 Kl. 1955 ba fartøysjefen om en vindsjekk. Denne ble oppgitt til 050° 5 kt. Like etter ble VKG866 klarert til å lande på rullebane 18. Flight Data Recorder (FDR) data indikerer at OY-VKA var stabilisert på glidebanen (GS) inntil flyet passerte en Radio Height (RH) av ca. 250 ft. Deretter oppstod et økende positivt avvik. Dette fikk fartøysjefen (PNF) til å kalle ut en advarsel ("*call out*") til styrmannen (PF). PF rakk ikke å korrigere det økende avviket fra glidebanen og nærmet seg terskelhøyde (50 ft RH) mer enn en "dot" høy på glidebanen. FDR data indikerer at OY-VKA passerte terskelhøyden 10 ft for høyt.

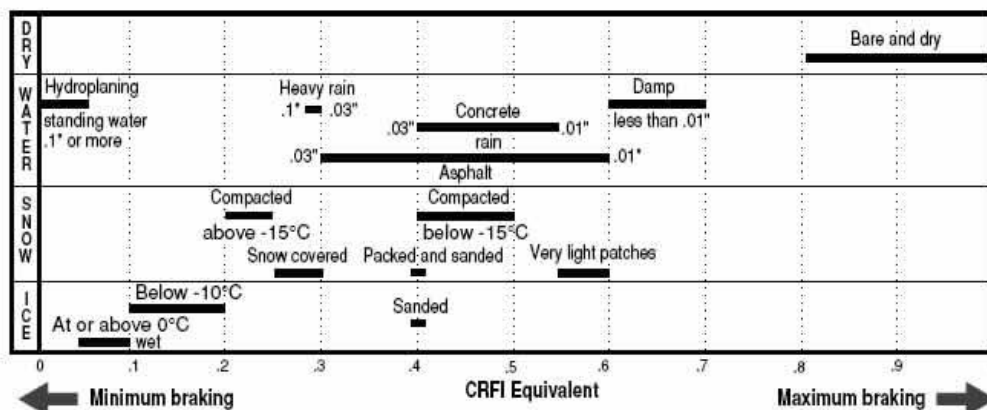
SHTs undersøkelser viser dessuten at det er fuktige forhold med en duggpunktsspredning (differanse mellom lufttemperatur og duggpunkt)  $< 3$  K, selv ved kuldegrader. Dette illustreres av Figur 1 som viser stor forskjell i friksjon på kompakt snø ved temperaturer over og under minus  $15^{\circ}\text{C}$ . Figur 1 er hentet fra Transport Canada og viser noe av usikkerheten ved friksjonsmålinger på kontaminert underlag.

Figur 1. Usikkerhet ved friksjonsmålinger på kontaminert underlag (Transport Canada 2004)

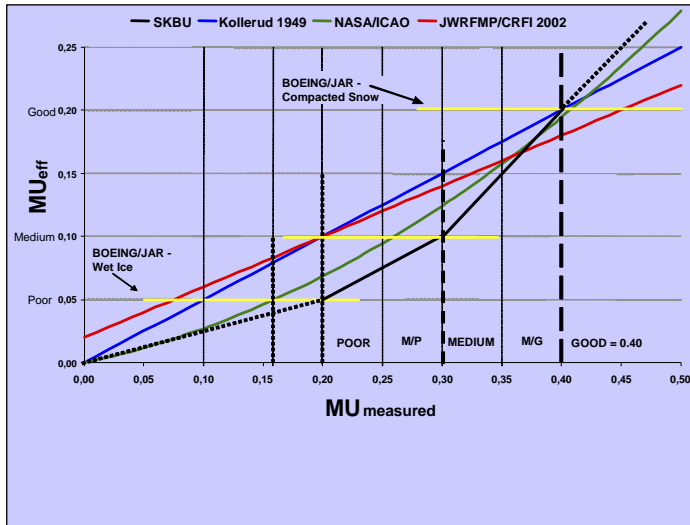
Figur 1. Korrelasjon mellom målt  $\mu$  og effektiv  $\mu$ . (Norheim, Avinor 2006).

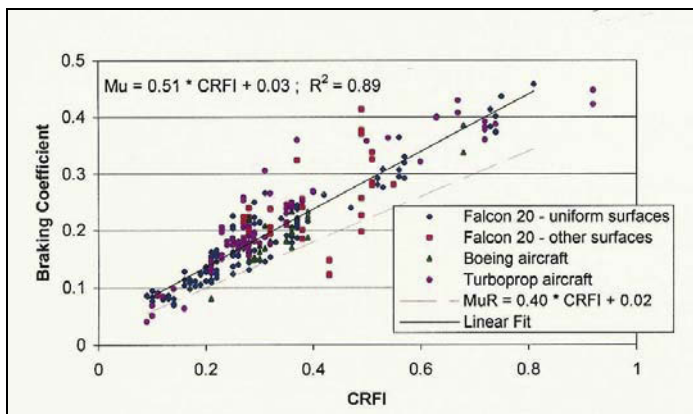
Figur 2. Airplane Braking Coefficient vs canadien Runway Friction Index (CRFI, TC 2004).
