RAPPORT

SL 2010/17

RAPPORT OM LUFTFARTSULYKKE PÅ OTRØVATNET, FILEFJELL, OPPLAND 13. MARS 2010 MED PIPER AIRCRAFT PA-18-150, LN-AER

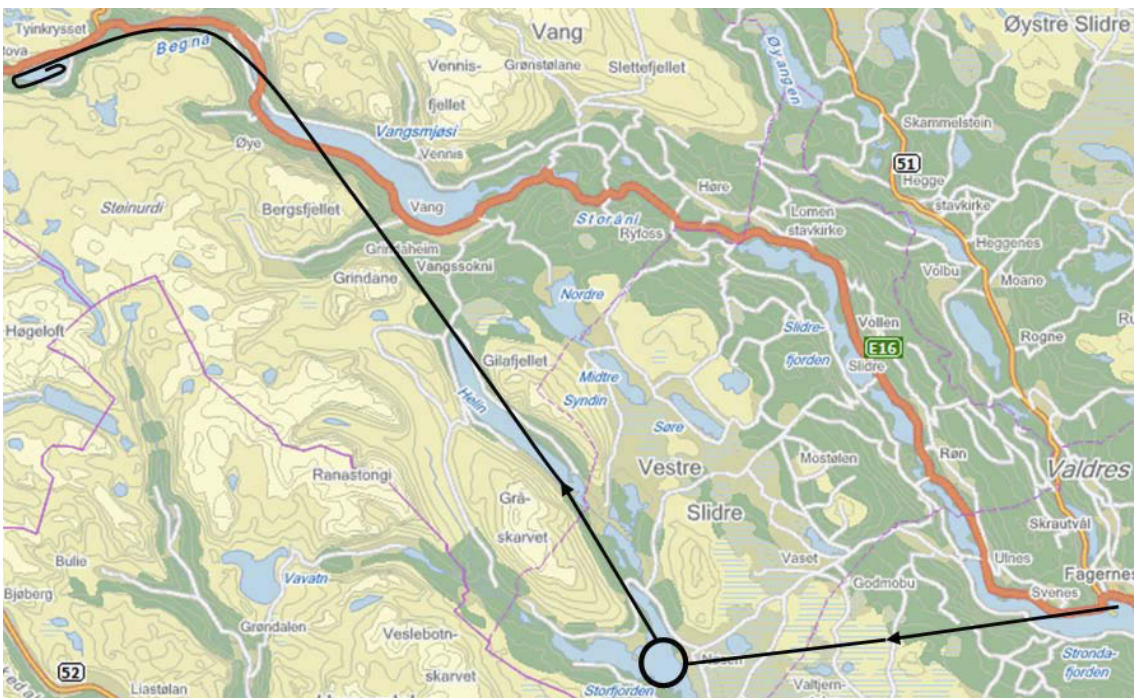
Figur 1: Estimert flygetrase for LN-AER mellom Strandefjorden og Otrøvatnet.

Underveis til Otrøvatnet utførte fartøysjefen 2 landingsrunder med ”touch and go’s” på Store Flyvann (Storfjorden – se fig 1 svart sirkel). Deretter klatret han opp til 5 000 ft og fortsatte flyturen via Vangsmjøsa mot Otrøvatnet. Underveis var det lett turbulens. Da LN-AER nærmet seg Otrøvatnet, foretok fartøysjefen en nedstigning til 3 700 ft (ca. 500 ft over vannet).
