# RAPPORT

SL 2011/09

RAPPORT OM ALVORLIG LUFTFARTSHENDELSE  
PÅ OSLO LUFTHAVN GARDERMOEN 31. JANUAR  
2008 MED BOMBARDIER CL-600-2B19, OY-RJC,  
OPERERT AV CIMBER AIR DENMARK

Luftfartøy:	Bombardier Inc. – Canadair CL-600-2B19 (CRJ200)
Nasjonalitet og registrering:	Dansk, OY-RJC
Eier:	NAC Nordic Aviation Contractor A/S, Billund, Danmark
Bruker:	Cimber Air, Sønderborg, Danmark
Besetning:	2 flygere og 2 kabinbesetningsmedlemmer
Passasjerer:	Ingen
Hendelsessted:	Oslo lufthavn Gardermoen (ENGM) (60°11'N 011°07'Ø)
Hendelsestidspunkt:	Torsdag 31. januar 2008 kl. 1721

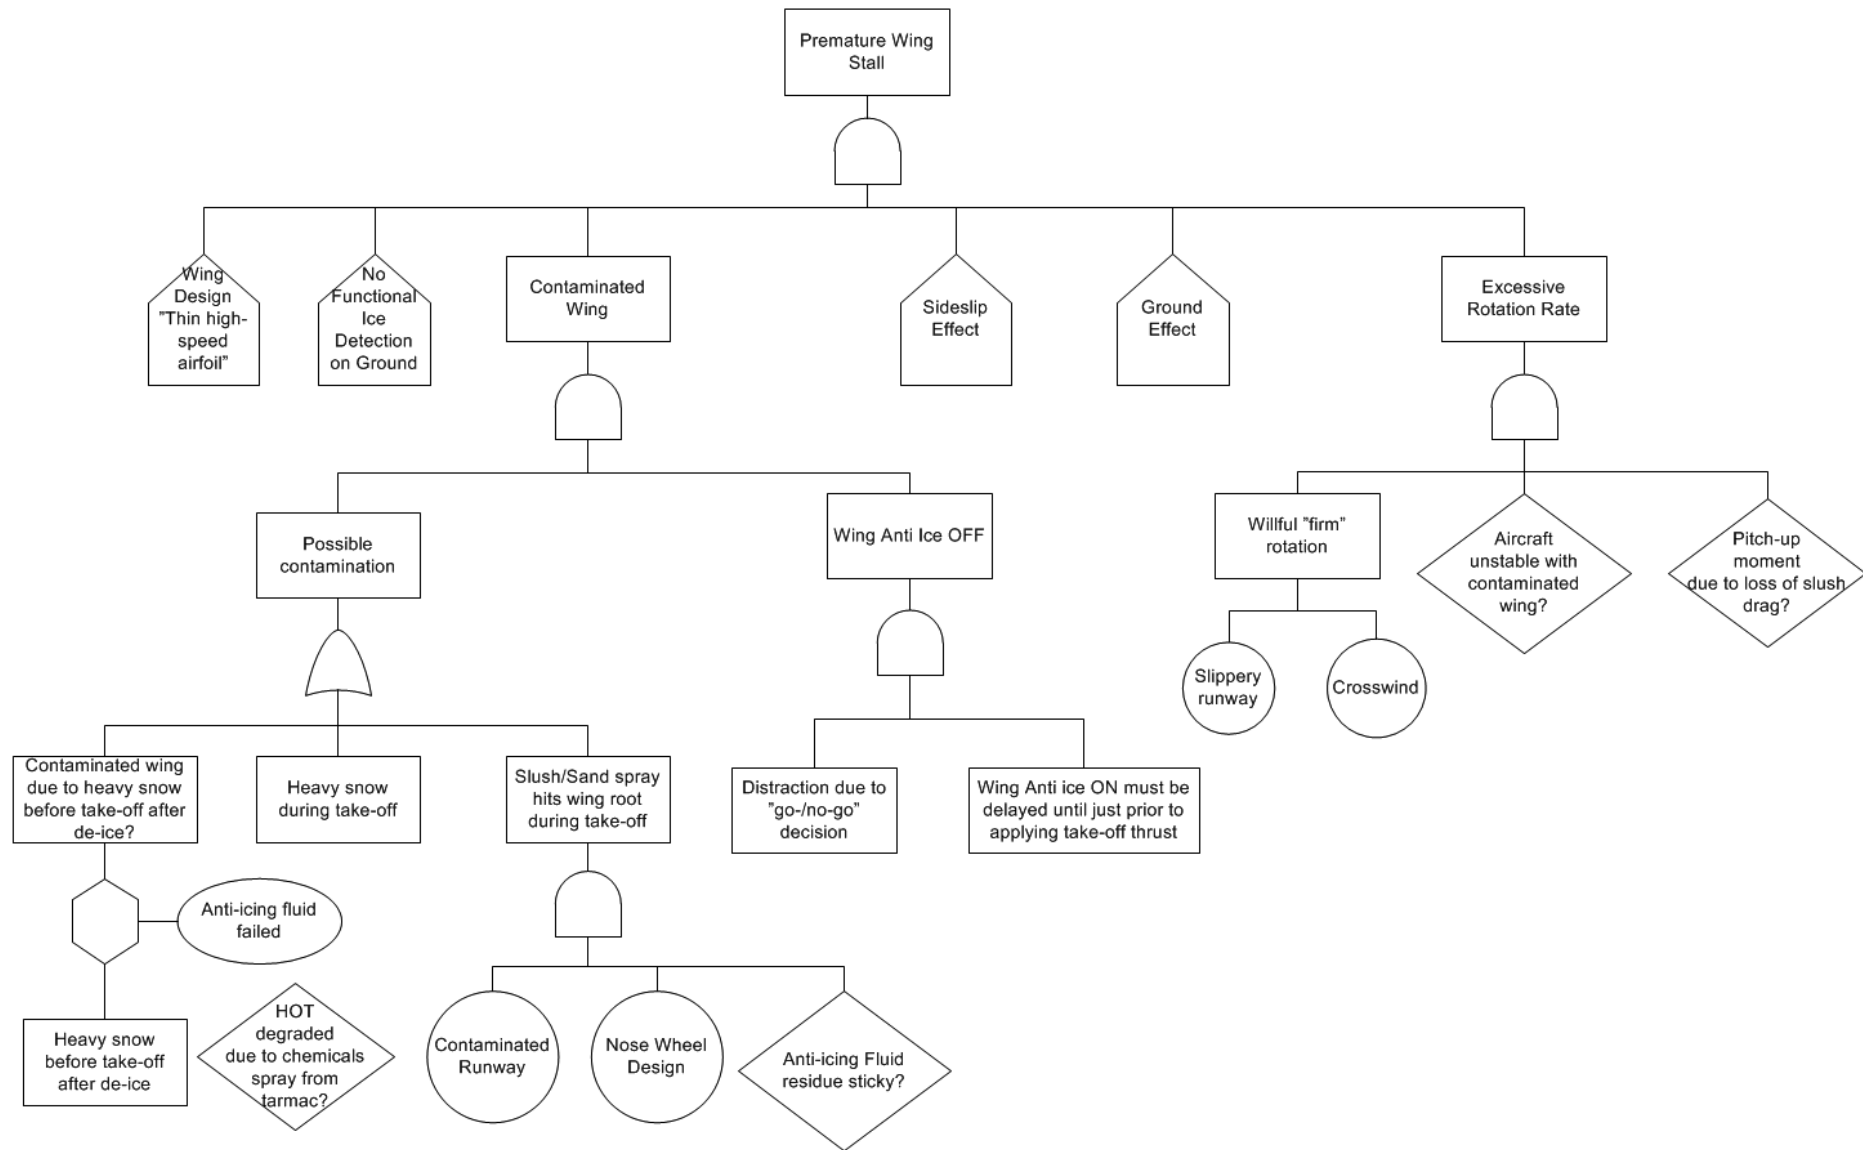
## Barrier Analysis Worksheet – Adapted from Department of Energy (DOE), USA

<b>Hazard: Contamination from precipitation and RWY surface</b>			<b>Target: Wing leading edge/upper surface contamination reducing stall margins</b>			
<i>What were the barriers/ which were missing?</i>	<i>How did each barrier perform?</i>	<i>Why did the barrier fail?</i>	<i>How did the barrier affect the incident?</i>	<i>Safety Action Taken</i>	<i>(Further) corrective actions needed?</i>	<i>Priority</i>
De-/Anti-icing	De-/Anti-icing performed according to procedures.			New guidelines given on when de-/anti-icing is required and enhanced procedures provided	No	
Met reports	Precipitation intensity reported according to procedures, based on visibility.	High water content in huge, wet snow flakes. No information available for flight crew to verify this hazard, since visibility reduction indicated moderate snow intensity.	HOT guidelines may not have been valid. Possible fluid failure due to heavy snow? Fluid flows off leading edge first. Sticky, wet snow flakes may have covered the wing leading edge and upper surface at take-off.	None	Yes. North American guidelines for visibility versus precipitation intensity are more conservative than the Norwegian ones.	3
