RAPPORT

SL 2011/14

RAPPORT OM ALVORLIG LUFTFARTSHENDELSE VED MOLNES I MØRE OG ROMSDAL 1. APRIL 2009 MED EUROCOPTER AS 350 B3, LN-OWB

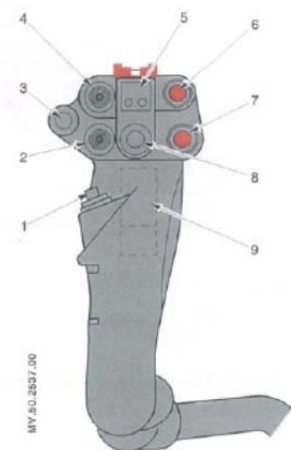
Figur 1: Typisk stikkegrep på styrestikke i AS 350 B3. Nr 6 er knapp for elektrisk utløsning av lastekrok.

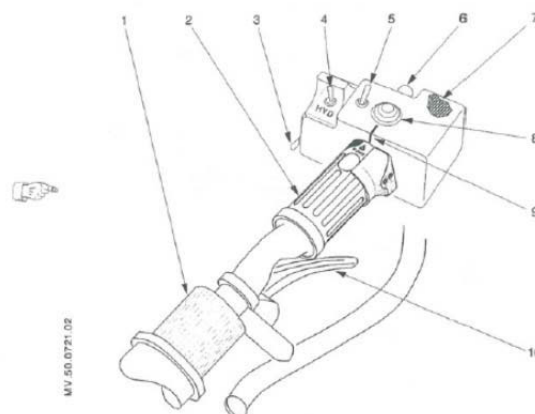
Figur 2: Typisk kollektivstikke i AS 350 B3. Nr 10 er håndtak for manuell utløsning av lastekroken. Nr 1 er friksjonsanordningen. Nr 2 er motorregulerings-kontrollen der flygeren normalt holder fingrene på venstre hånd under flyging.

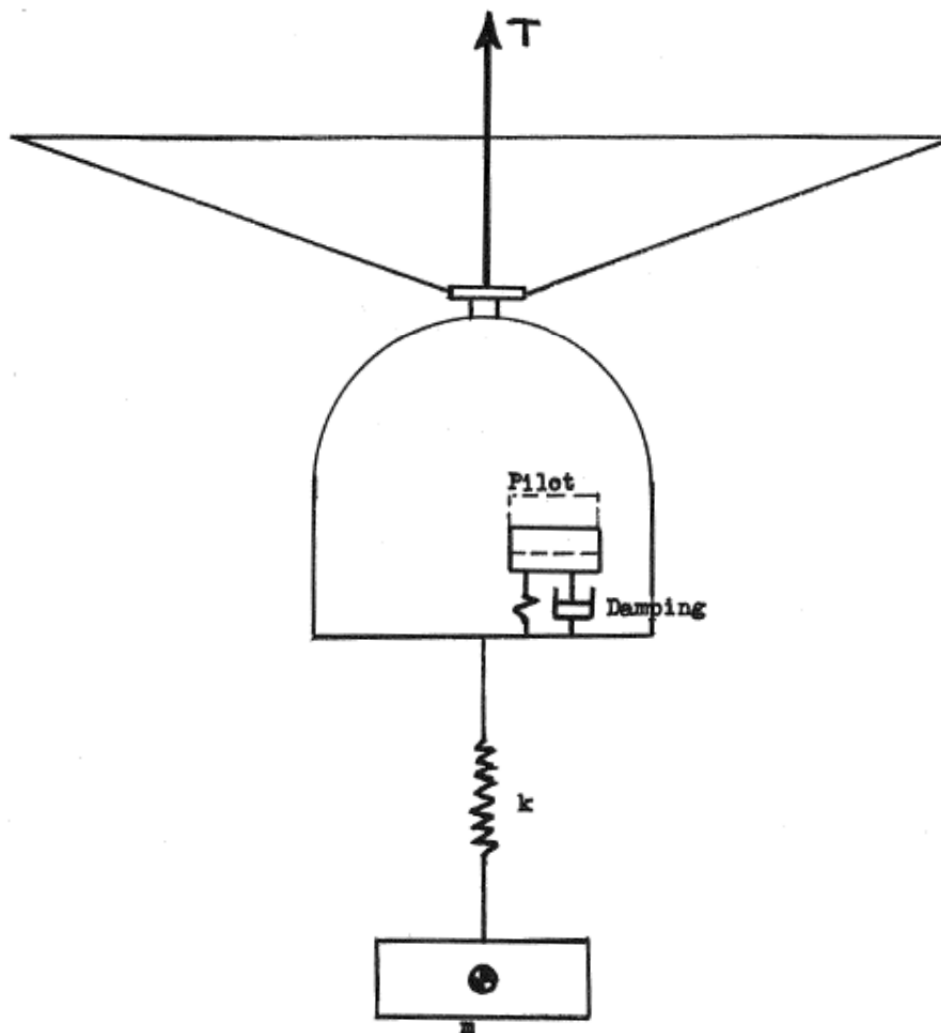
FIGURE 180

The addition of an external sling load will cause a situation depicted in Figure 180.

The addition of the above sling load may cause a helicopter with sufficient seat damping for the unloaded

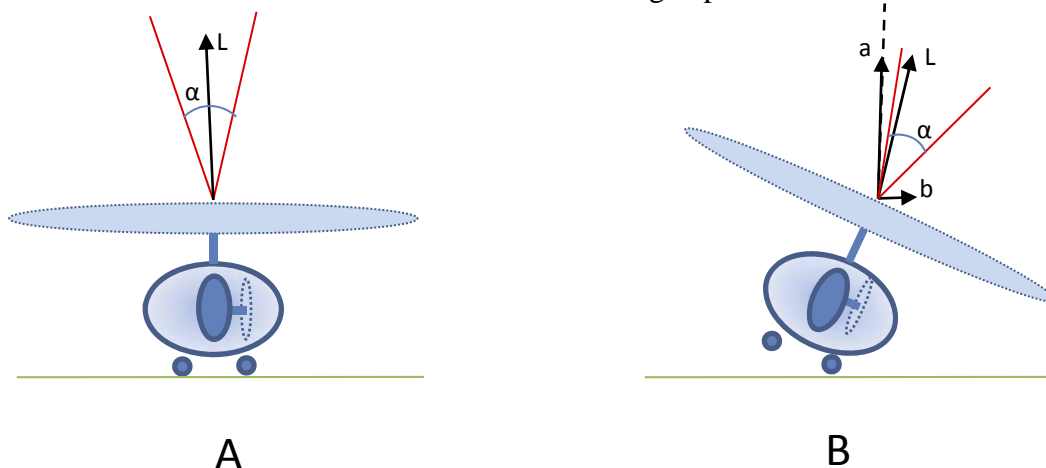
Prinsippskissen i figur 1 illustrerer dette og viser et helikopter sett bakfra. I A viser en normal situasjon på bakken med pådrag på kollektiven hvor L representerer den totale rotorkraften. Flygeren kan styre helikopteret ved å bevege styrestikka slik at rotordisken og dermed kraften peker i ønsket retning. Kontrollområdet er mekanisk begrenset i kontrollsystemet og kraften kan således kun styres innenfor en kjeGLE med toppunktet i rotorhodet og med en vinkelåpning α . Dette kontrollområdet er fast i forhold til retningen på rotormasten.

Figur 1: Prinsippskisse av en klassisk dynamisk rullebevegelse

I 4 B er helikopteret kommet i en rullebevegelse til høyre. Styrestikka er ført nesten helt til venstre for å stoppe bevegelsen, men rotorkraften L har likevel en vinkel til høyre. Kraften L dekomponeres i en løftkomponent a og en horisontalkomponent b . Av disse er det a som løfter helikopteret, mens b beveger det sideveis. Det framgår av skissen at uansett om styrestikka føres helt til venstre vil L fortsatt ha en horisontalkomponent b til høyre som vil akselerere rullebevegelsen. Dette vil uvilkaarlig føre til at helikopteret velter. Dette er en klassisk situasjon for dynamisk rullefenomen som er beskrevet i litteraturen⁴. For å forhindre at helikopteret ruller må flygeren oppfatte problemet i en tidlig fase og gripe inn med å senke kollektivstikka hurtig, uten å være så rask at helikopteret ruller til motsatt side. Fenomenet er omtalt i treningsbrosjyren “Safety Considerations”⁵ utgitt av European Helicopter Safety team (EHEST).

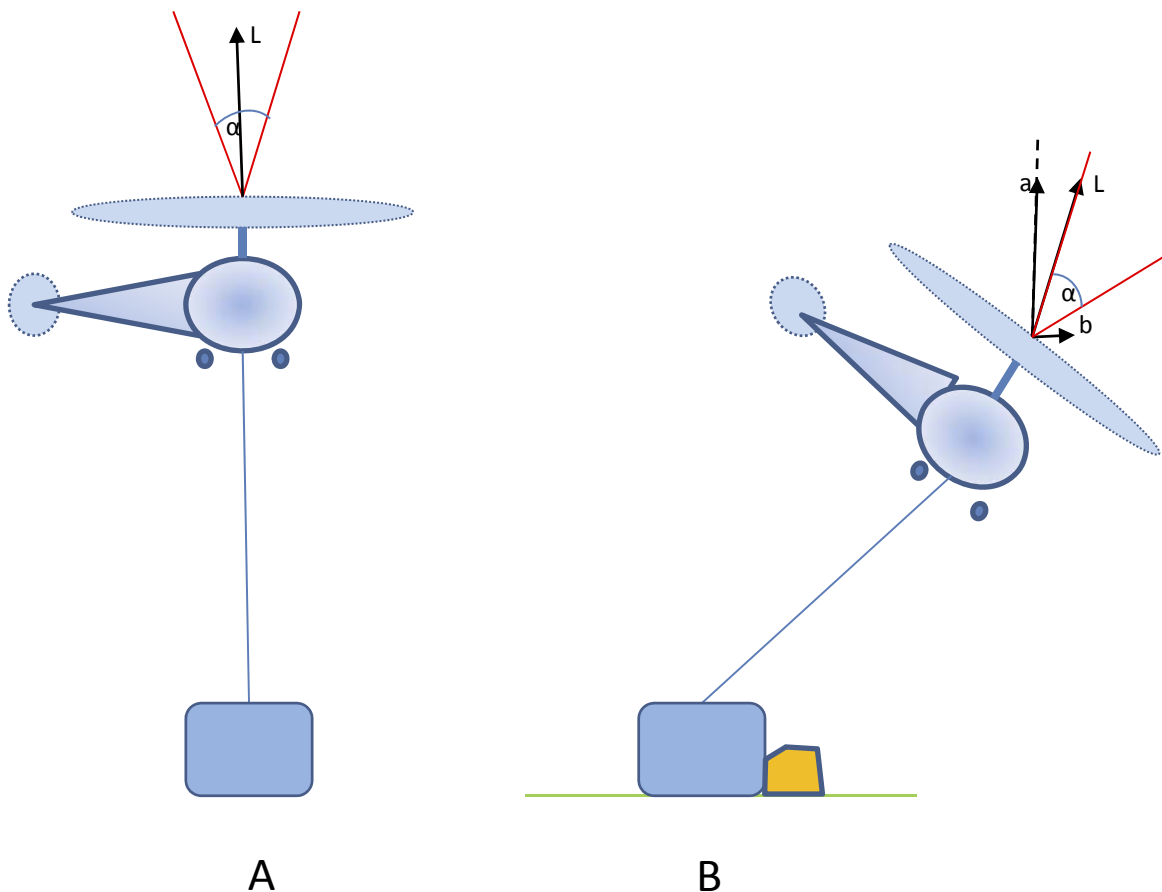
I figur 2 er en lignende rulleeffekt illustrert for et helikopter i luften med underhengende last. 2 A viser et helikopter som hovrer med underhengende last i en langline. Den totale rotorkraften er representert ved vektoren L og kontrollområdet ved en kjegele med vinkelåpning α .

Figur 2: Illustrasjon av effekt dersom en underhengende last henger fast i bakken

I 2 B er det illustrert en situasjon der helikopteret er forankret til bakken for eksempel ved at den underhengende lasten blir hengende fast. Helikopteret har her en bevegelse framover. Dette fører til at langlinen strammes og helikopterets lastekrok under buken trekkes nedover og bakover. Dette fører til at helikopteret og dermed rotoren tipper framover. Flygeren vil forsøke å stoppe framoverbevegelsen ved å trekke styrestikka bakover. Da rettes rotorkraften
