SL 2011/41

RAPPORT OM ALVORLIG LUFTFARTSHENDELSE PÅ BODØ LUFTHAVN 31. MAI 2008 MED CESSNA 182 LN-MTW

Avgitt dato: 06.12.2011
SL Rapport: 2011/41

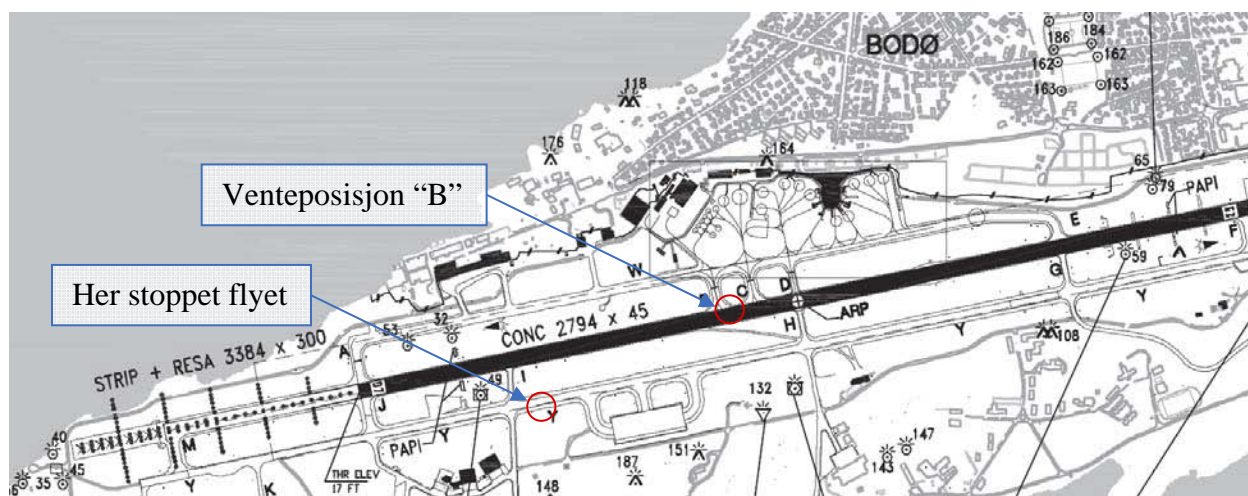
Figur 1: Bodø lufthavn.

Etter hvert oppdaget fartøysjefen at det var mulig å fortsette venstresvingen, og han tok derfor sikte på å lande mot øst på taksebane "Y" som går parallelt med rullebanen syd for denne (se Figur 1). Han lyktes med dette, og landet flyet skrått inn på taksebane "Y". Etter om lag 150 meters utrulling kjørte flyet ut over venstre side av taksebanen og kom til ro ca. 10 meter ute i gresset. Lufthavnens brann- og redningstjeneste rykket ut til stedet. I tillegg til fartøysjefen var det fire fallskjermhoppere om bord i flyet. Det oppsto ikke personskader.
