RAPPORT

SL 2012/01

RAPPORT OM LUFTFARTSULYKKE I SIRDAL, VEST-AGDER 28. MAI 2010 MED CIRRUS SR20, LN-BCD

RAPPORT OM LUFTFARTSULYKKE

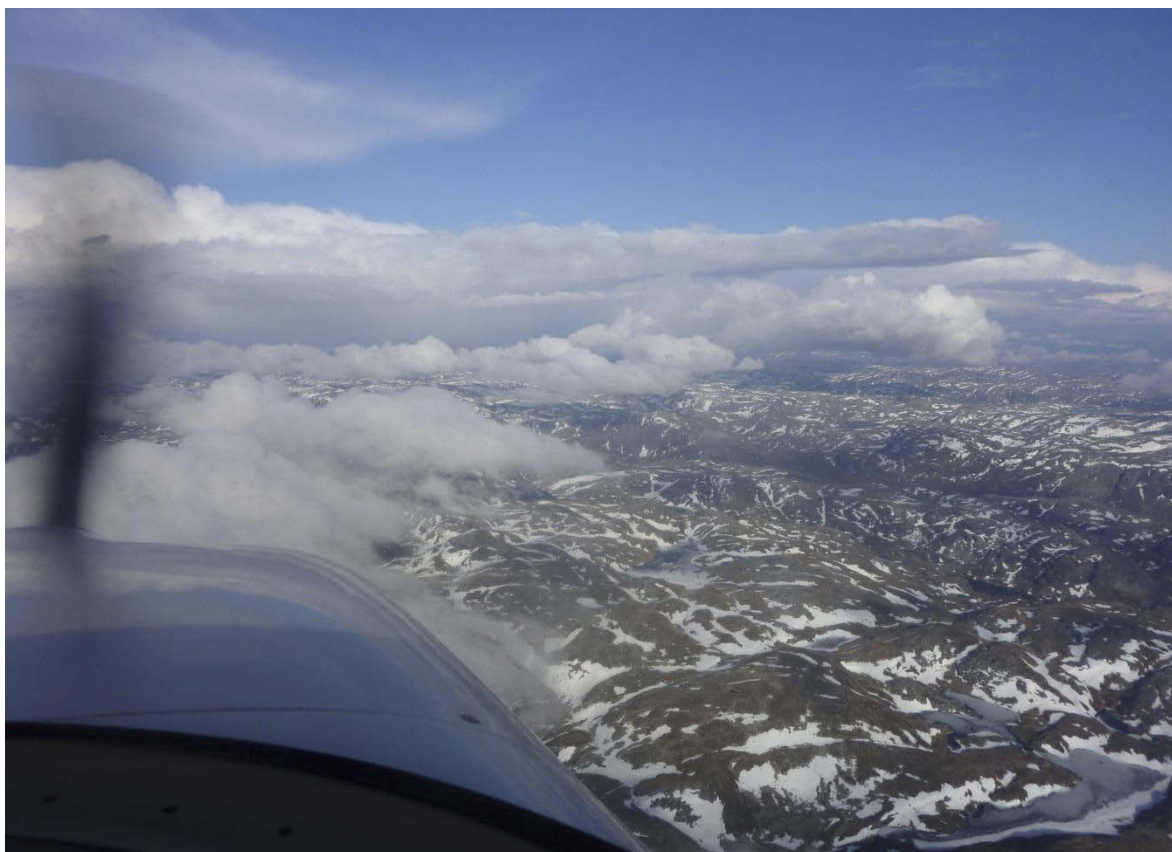
- 1.1.5 LN-BCD tok av fra Sola kl. 1840 og var i første omgang klarert stigning til 6 000 ft. Autopiloten ble satt på omtrent ved passering 1 200 ft. Da de kom opp i høyden så fartøysjefen at det var skyer foran dem, over Langfjella (se Figur 1). For å komme over skyene ba han kl. 1901 om klarering til å klatre til flygenivå FL090 (ca. 9 000 ft). Han fikk klarering til FL090 og informasjon om at det ikke var annen trafikk i området.

Figur 1: Bilde tatt kl. 18:54:24 på den aktuelle turen (ca. 12 min før hendelsen).
