RAPPORT

SL 2012/04

RAPPORT OM LUFTFARTSULYKKE 10. OKTOBER
2006 PÅ STORD LUFTHAVN, SØRSTOKKEN
(ENSO) MED BAE 146-200, OY-CRG, OPERERT AV
ATLANTIC AIRWAYS

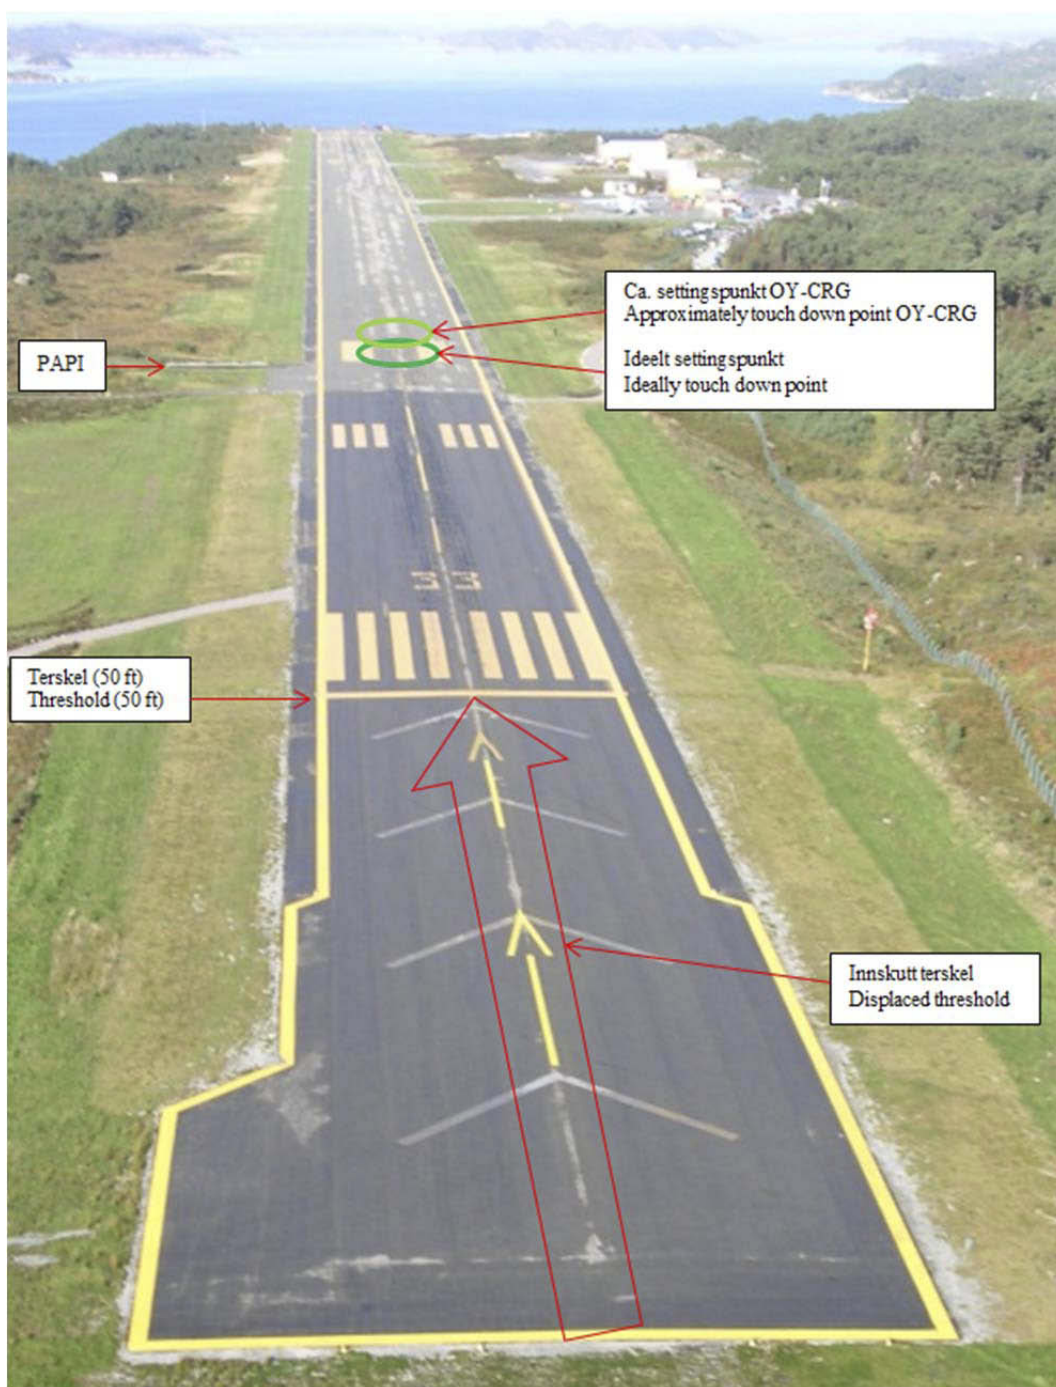
Figur 1: Rullebane 33 sett i landingsretning (bildet er tatt fra en større høyde enn flygere ser rullebanen under en normal innflyging).

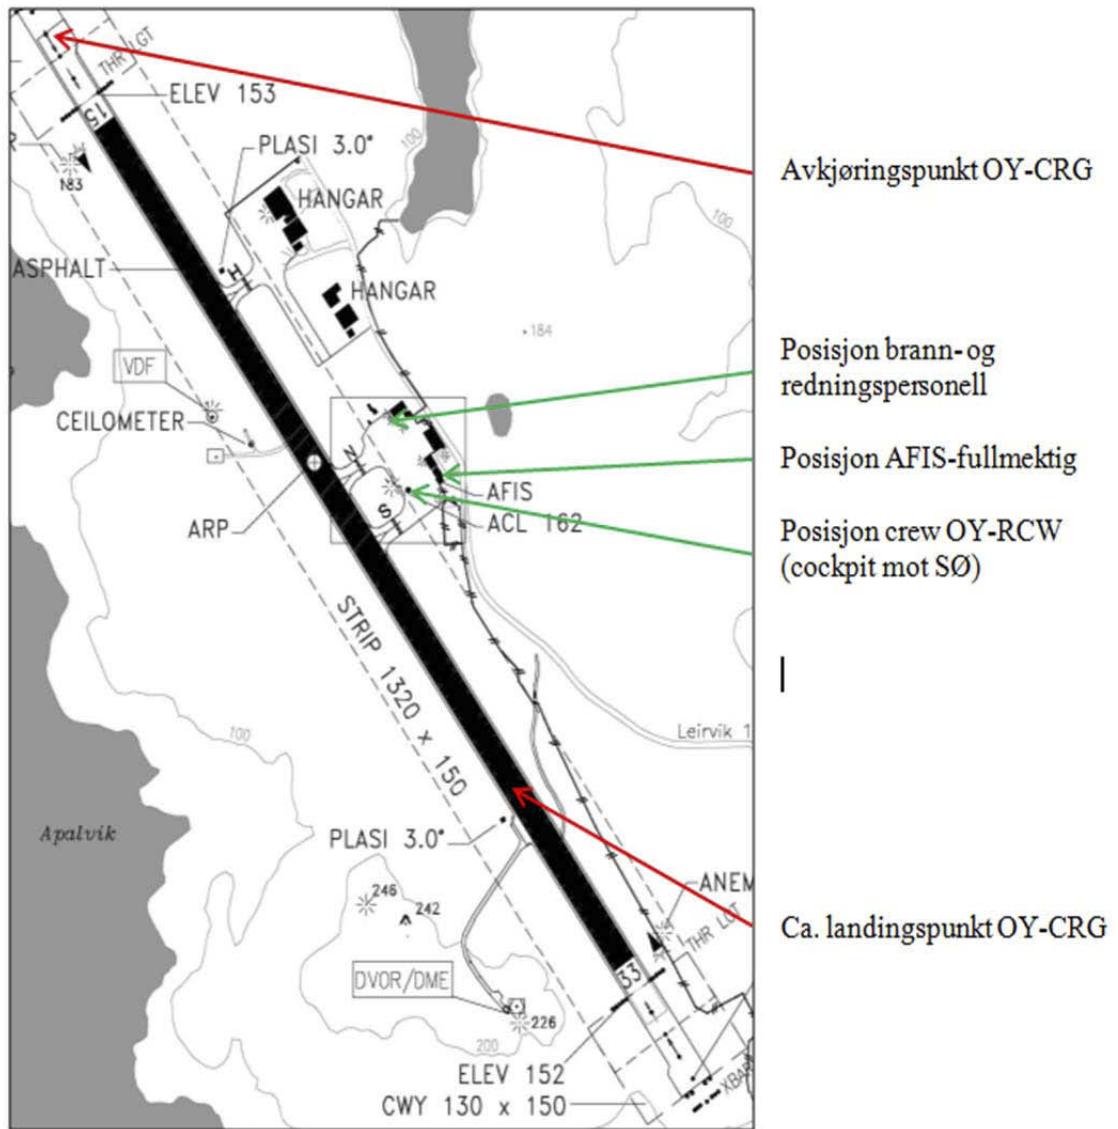
Figur 2: Aktuelle posisjoner på rullebanen.

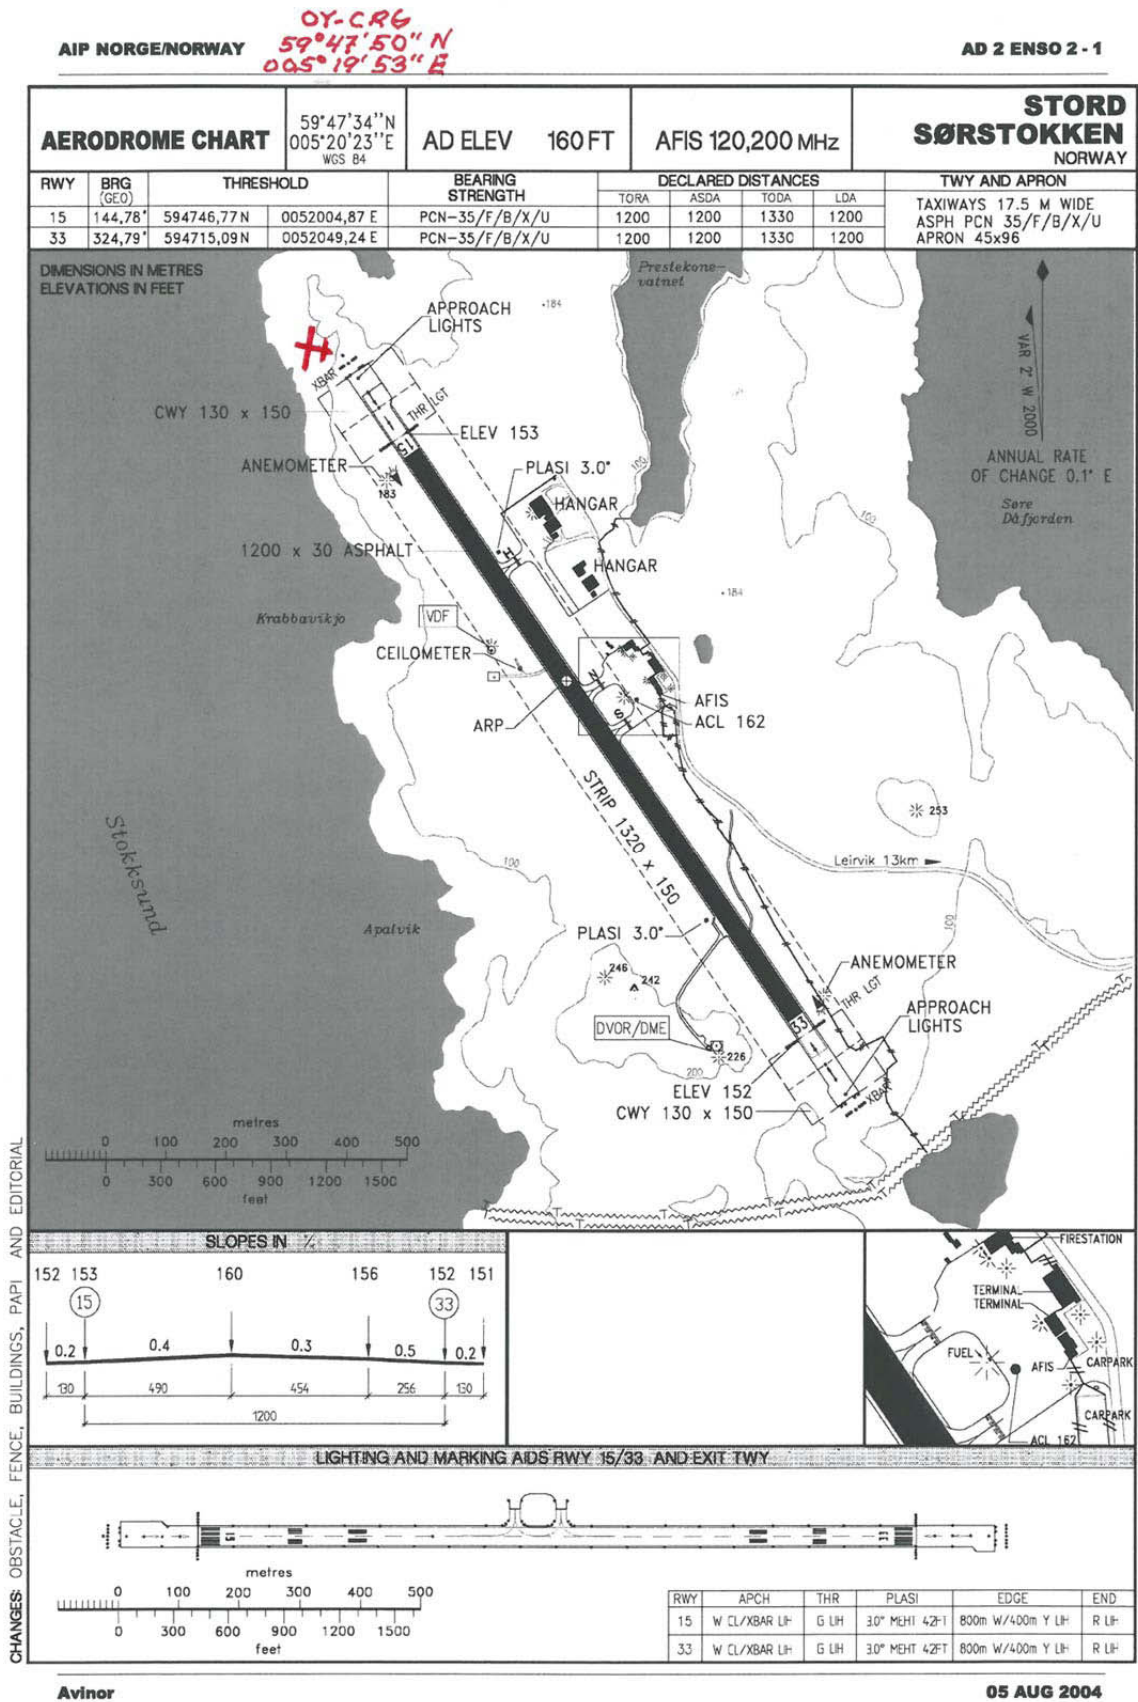
Figur 13: Aerodrome chart Stord lufthavn, Sørstokken. Havaristedet i nordvestre del av banen markert med rødt flysymbol.

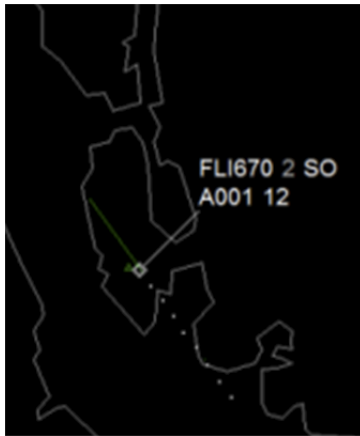
- 1.10.5.3 Det fremkommer av Figur 14 at bakkehastighet for FLI670 var 120 kt (indikert med 12) og fra Figur 15 at bakkehastighet for FLI610 var 110 kt. Forskjell i bakkehastighet på 10 kt kan forklares ved 5 kt medvind kontra tilsvarende motvind.

- 1.10.5.4 Som beskrevet i punkt 1.1.7 var FLI670 (OY-CRG) stabilisert i forhold til planlagt hastighet (V_{ref} bug speed) før landing. Gitt at FLI610 (OY-RCW) holdt korrekt landingshastighet så vil en sammenligning av radarbildene for de to flyene indikere at OY-CRG også hadde forventet flyhastighet over terskelen.

Figur 14: Viser FLI670 (OY-CRG) da det passerte terskel til rullebane 33. Bakkehastigheten 120 kt.

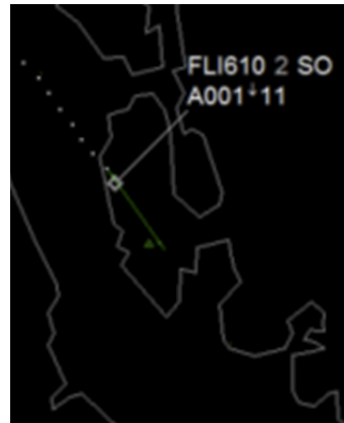
Figur 15: Viser FLI610 (OY-RCW) da det passerte terskelen til rullebane 15. Bakkehastighet 110 kt.

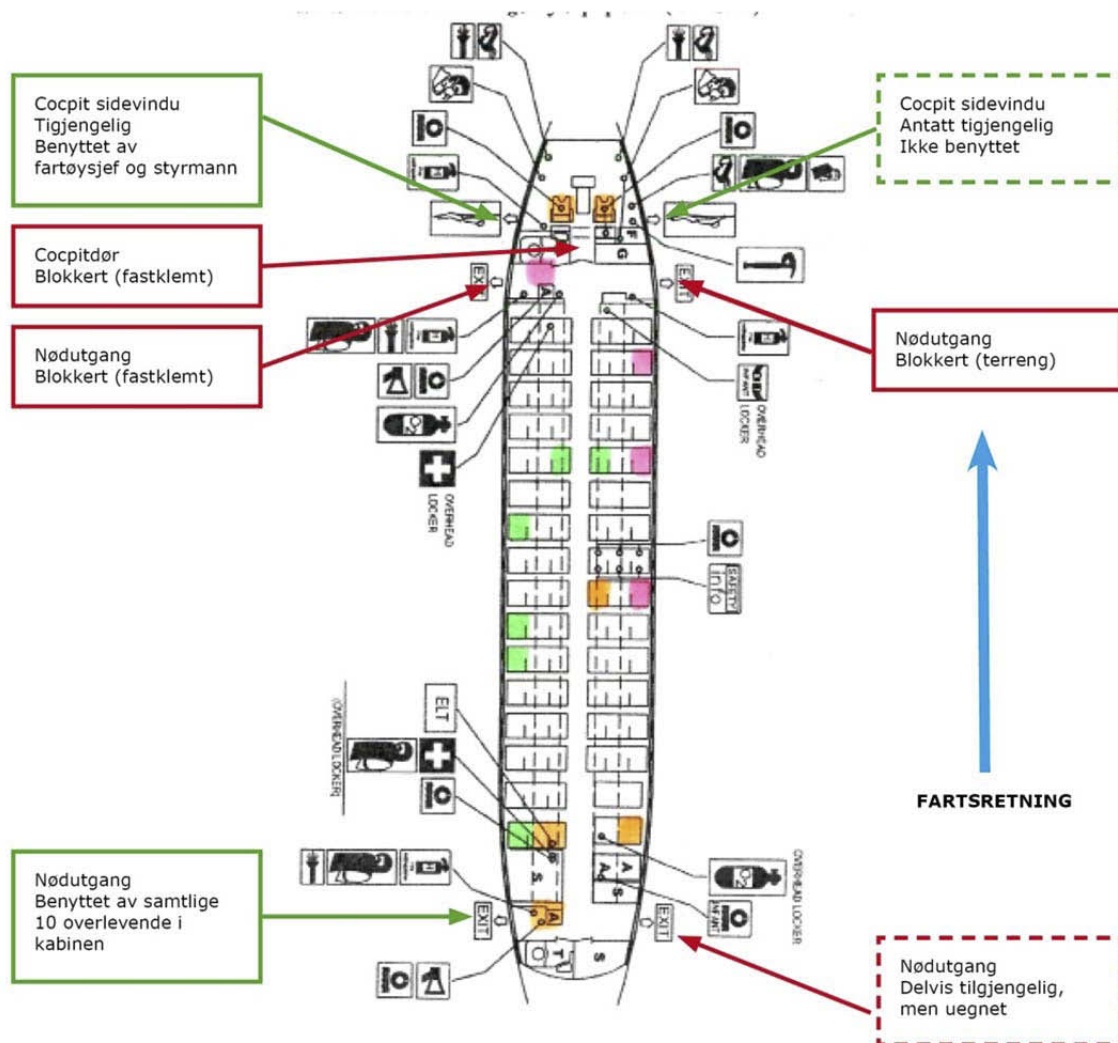
Kabinbesetningsmedlem nr. 1 og en av passasjerene ble funnet omkommet like bak cockpitdøren.

Figur 32: Plassering²⁶ i flyet, grad av personskade og tilgjengelige nødutganger.

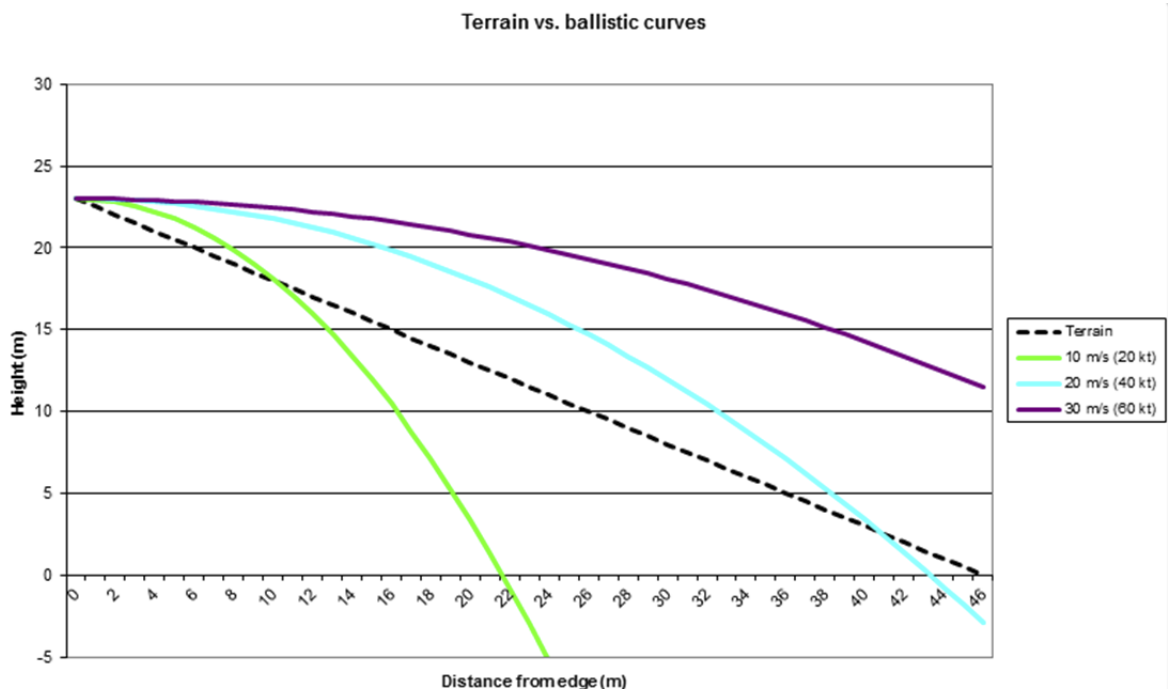
- 2.2.2.1 Basert på radardata og informasjon fra CVR⁴⁷ er det grunn til å mene at OY-CRG hadde en flygehastighet på omkring 112 kt, og grunnet vinden en bakkehastighet på omkring 117 kt umiddelbart før landing. Det er vanskeligere å fastslå hvilken hastighet flyet hadde da det forlot rullebanen. Som det framgår av informasjon gitt av FAA (se kapittel 1.18.3) kan “Reverted rubber hydroplaning” forekomme helt ned i hastigheter under 20 kt eller mindre. Det kan følgelig ikke utelukkes at hastigheten var i størrelsesordenen 20 kt da flyet bikket ned skråningen. Tilsvarende viser ballistiske utregninger at flyet måtte ha en hastighet på ca. 20 kt eller lavere for å kunne følge terrenget ned skråningen (se Figur 37). Disse tallene sammenholdt med besetningens forklaring tilsier at flyet hadde en hastighet på 15 – 20 kt da det forlot rullebanen. Dette viser at flyets hastighet avtok med 97 – 102 kt i løpet av landingen og utrullingen.

Figur 37: Grafisk framstilling av skråningen sett i forhold til flyets ballistiske kurve ved forskjellige hastigheter.

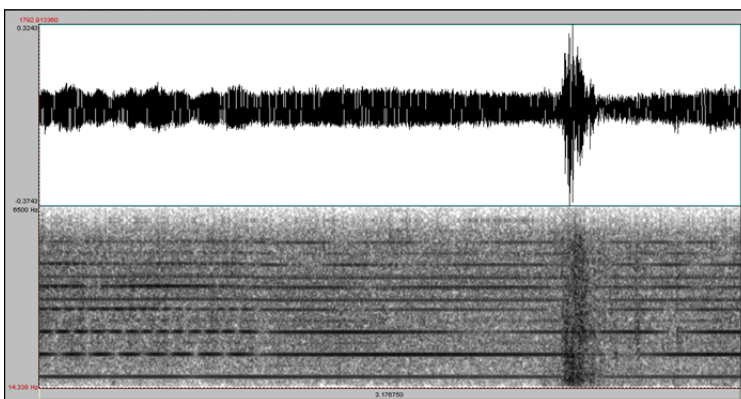
The sounds of OY-CRG landing gears were compared to one BAe 146 landing and four landings performed by two different Avro RJ85. The landing sounds of OY-CRG (Figure 3) had similar features as the sounds of Avro RJ85 (best match) performing a hard landing (Figure 4). In general, the touchdown of a nose landing gear is the most prominent sound. This sound masks the other sounds coming from the main landing gear when touching down at the same time or right after the nose landing gear.

Figure 3 The landing of OY-CRG

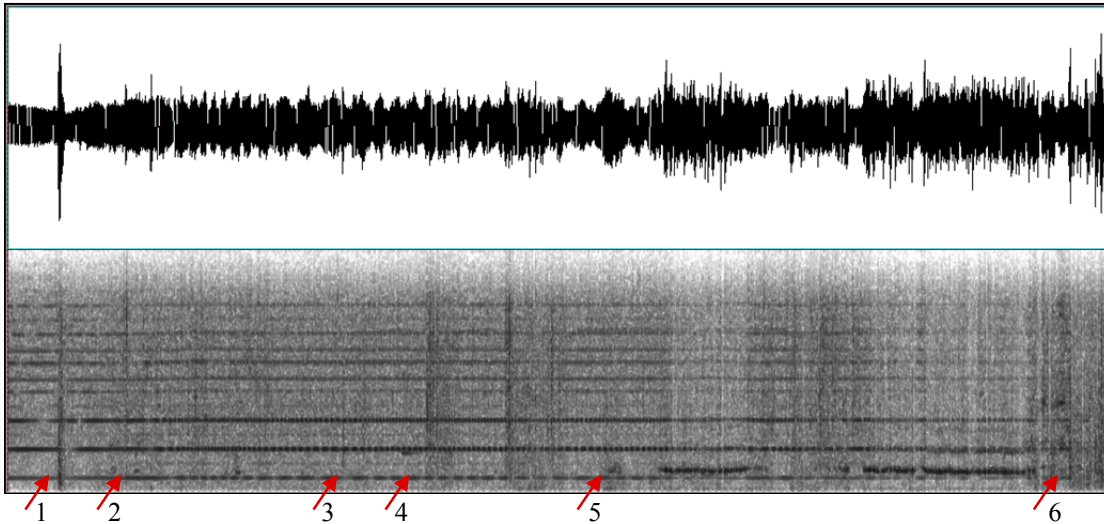
Figure 5 See table 2 for explanations

The times and durations of following events were analyzed from the CVR material. The number correspondent to each event presented in Table 2 is marked into oscillogram and spectrogram in Figure 5. Detailed description of analysis, references and comparisons are presented further.

Event	Duration sec	Event No
Touchdown → Spoiler selection	1,54 sec	1 → 2
Touchdown → Brake system selection	6,6 sec	1 → 3
Brake selection → Chime	1,34 sec	3 → 4
Spoiler selection → Chime	6,4 sec	2 → 4
Brake system selection → Start of squawking	6,2 sec	3 → 5
Brake system selection → Skidding off the runway	16,2 sec	3 → 6
Touchdown → Skidding off the runway (total)	22,8 sec	1 → 6

An attempt was made to correlate the squawking sounds to the variations of the runway surfaces. No clear correlation was found.

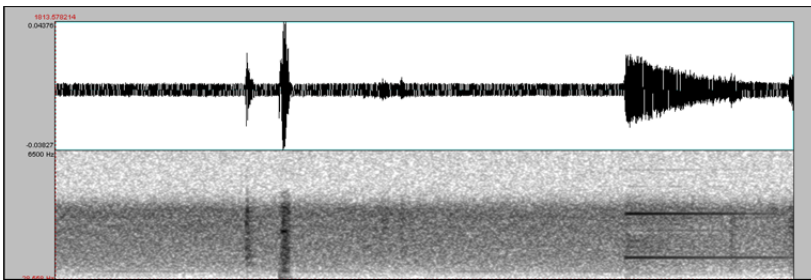
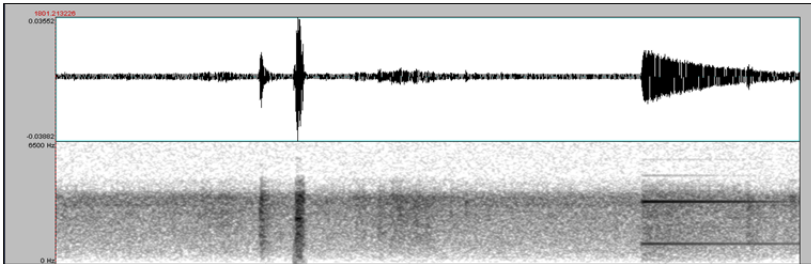
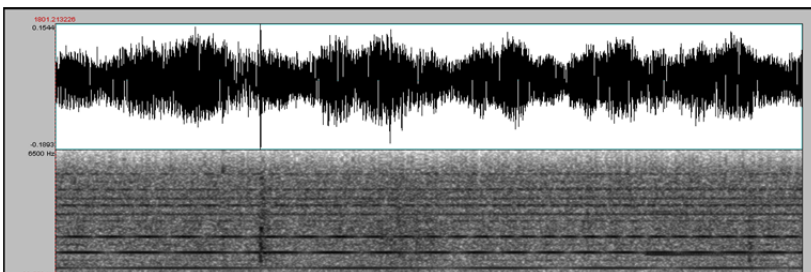
The brake system was selected 6,6 seconds after the touchdown. The sound of the selection is audible and visible in the oscillograms and spectrograms in all three occupied channels (Figures 6a, b and c). However the sound of selection is accompanied with a snap in captain’s and co-pilot’s channels. This snap is not present in Area channel recording. It is probable that the snap on Captain’s and First Officer’s recordings is electrically induced.

Figure 6a Brake system selection accompanied with a snap in Captain’s channel recording

Figure 6b Brake system selection accompanied with a snap in Co-pilot’s channel recording

Figure 6c Brake system selection in Area channel recording

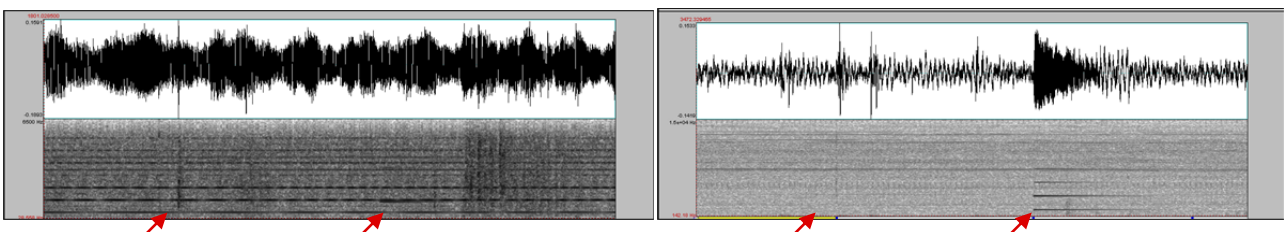
Figure 7 Brake system selection and chime of OY-CRG (left) and Avro RJ85 (right)

A comparison was made to identify and specify the time from the selection of brake system to the appearance of a single chime. In the Figure 7 the sound of selection and chime of OY-CRG (left) and brake system selection and chime of Avro RJ85 (right) are marked with red arrows. According the times presented in Table 4, the selector sound found in the OY-CRG Area channel recording can be identified as a sound of brake system selection. The chime after brake system selection is followed by a chime to warn about the consequences of this selection to the anti-skid system.

Aircraft	Dur, s
OY-CRG	1,34
Avro RJ85	1,36

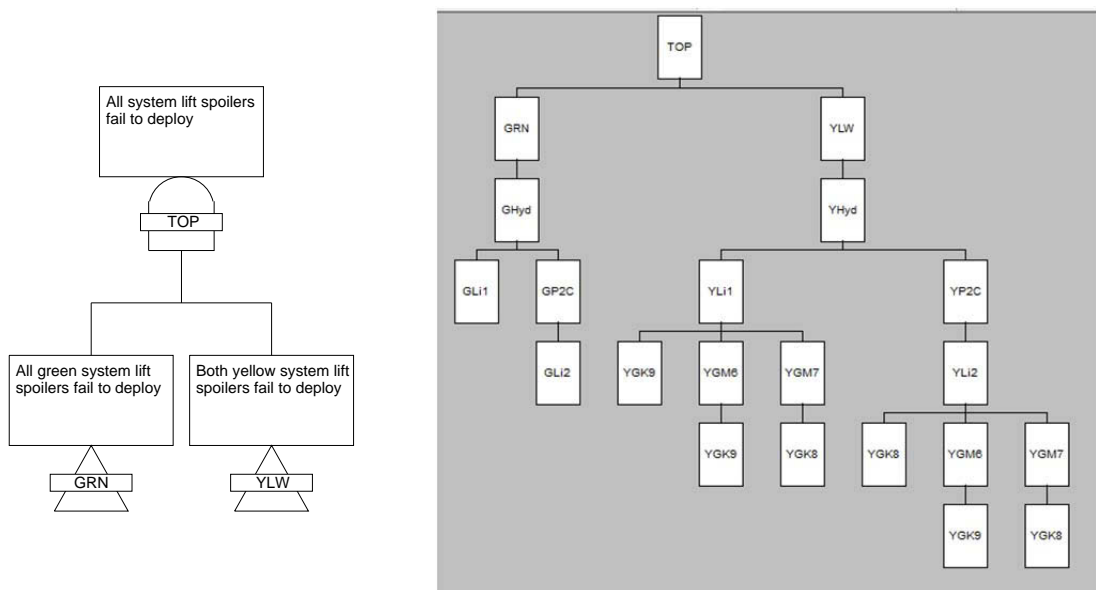
Top and overview of the fault tree:

The fault tree consists of 81 basic events (see Appendix C) linked together. The top-event at system level is the failure of all lift spoilers. The fault tree has two distinct sub-systems: green and yellow. The fault tree indicates that the yellow spoiler system is more complicated than the green spoiler system.

Minimal cut sets of order 1 at system level were identified by the CARA-FaultTree program. Only one minimal cut set of order 1 was found: *Mechanical (linkage) failure of air brake/lift spoiler lever*. Thus, this basic event constitutes a common single failure of both green and yellow systems.

exception, of one component failure in green system combined with one component failure in yellow system. This is a result of the design of the lift spoiler system in BAe 146-200 with green and yellow spoilers set up to function independently. Thus, one minimal cut set of order 1 from green system and one minimal cut set of order 1 from yellow system must fail simultaneously to ensure that the top event occurs.

The exception is the thrust lever micro switches which are common to both green and yellow systems, but two of these must fail in order to cause the top event. Thus, the failure of two thrust lever micro switches constitutes six minimal cut sets of order 2 at system level.
