SL 2012/11

## RAPPORT OM LUFTFARTSULYKKE BRØNNØYSUNDET 24. JUNI 2012 MED CESSNA 180, LN-BDG

Avgitt dato: 17.10.2012  
SL Rapport: 2012/11

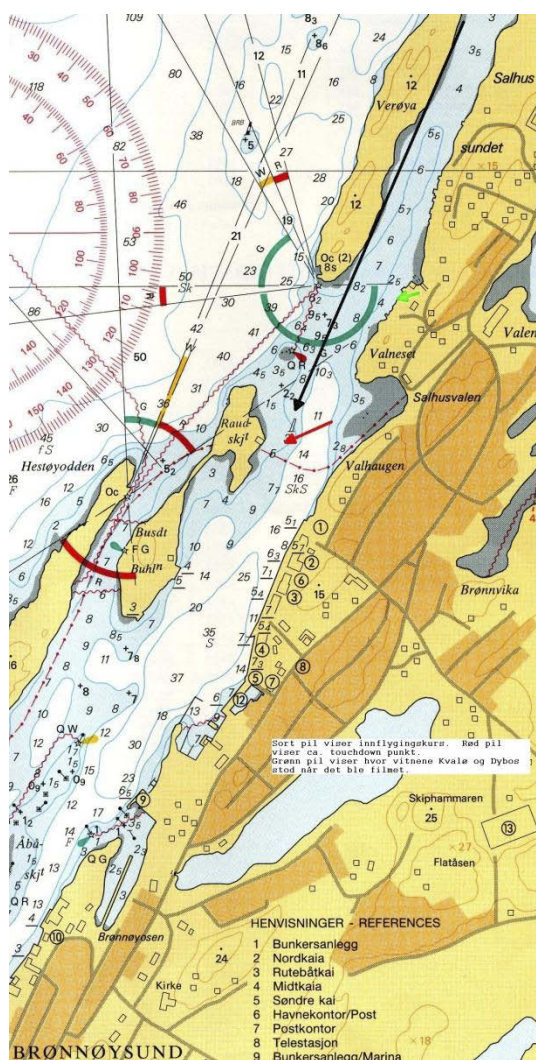
Figur 1: Viser innflygingstrase, havaristad og hvor vitnene stod (se tekstboks) (kilde: politiet). Fartøysjef mener havaristedet var noe lengre syd enn den røde pila på kartet (nærmere 9 meter grunnen).
